## 船舶事故調査報告書

事故種類	釣り客負傷
発生日時	令和5年2月11日 09時00分ごろ
発生場所	福井県おおい町 <sup>のこぎり</sup> 鋸 崎北方沖 鋸崎灯台から真方位358° 1,360m付近 (概位 北緯35°33.5′ 東経135°39.7′)
事故の概要	遊漁船 NO.1 JIGBOY <sup>ジグボーイ</sup> は、北進中、船体が大きく動揺した際に船首甲板に座っていた釣り客が負傷した。
事故調査の経過	令和5年6月19日、本事故の調査を担当する主管調査官（神戸事務所）ほか1人の地方事故調査官を指名した。 原因関係者から意見聴取を行った。
事実情報 船種船名、総トン数 船舶番号、船舶所有者等 L×B×D、船質 機関、出力、進水等	遊漁船 NO.1 JIGBOY、6.6トン FK2-2358（漁船登録番号）、個人所有 12.45m (Lr) × 2.63m × 0.81m、FRP ディーゼル機関、366.00kW、平成9年10月 第252-22179号（船舶検査済票の番号）
乗組員等に関する情報	船長 37歳 一級小型船舶操縦士・特定 免許登録日 平成16年3月5日 免許証交付日 令和3年6月7日 (令和6年7月3日まで有効) 釣り客A 71歳
死傷者等	重傷 1人（釣り客A）
損傷	なし
気象・海象	気象：天気 晴れ、風向 北、風力 3、視界 良好 海象：波向 北、波高 約2.0m
事故の経過	本船は、船長が1人で乗り組み、釣り客A及びその知人（以下「釣り客B」という。）ほか釣り客4人を乗せ、遊漁の目的で、令和5年2月11日08時20分ごろおおい町の係留地から出航した。 釣り客Aは、船首甲板左舷側にクッションを敷いて船尾方を向いて座り、釣り客Bは、釣り客Aの左隣に低反発のクッションを敷いて船尾方を向いて座り、それぞれ釣りの仕掛けを作り始めた。（写真1参照）

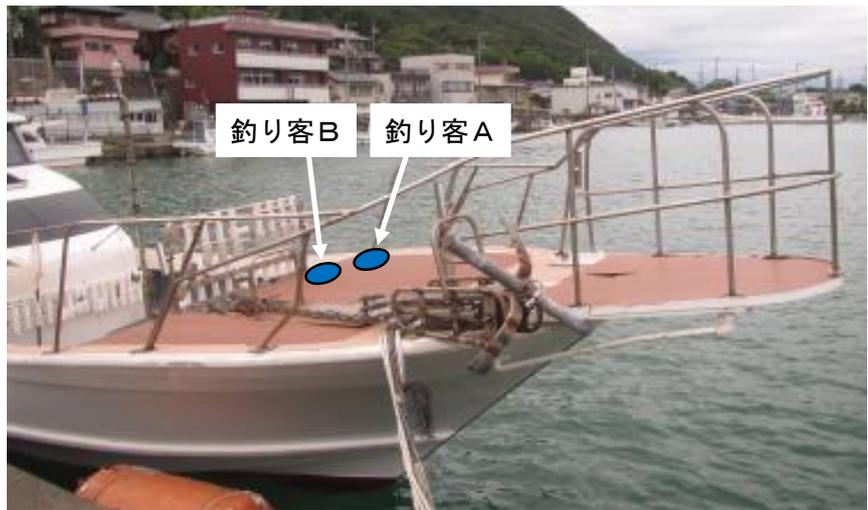
写真1 釣り客A及び釣り客Bの位置

釣り客A及び釣り客Bは、釣りの仕掛けを作り終えた後、波が余り高くなかったので引き続き船首甲板で船尾方を向いて座っていた。

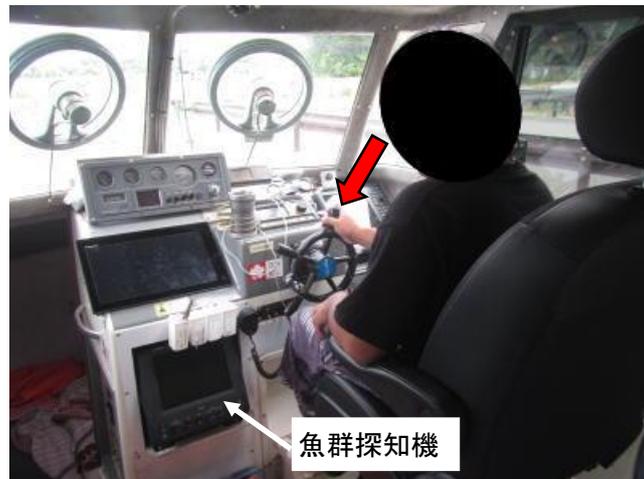
写真2 船長の操船姿勢

本船は、鋸崎北方沖において約5ノットの対地速力で北進中、船長が魚群探知機を見ながら操船していたところ、09時00分ごろ正船首方からの波高約2.0mの波を乗り越えて船体が大きく動揺した。(写真2参照)

<p>に乗船するよう指導します。</p> <p>船長は、ふだん波が高い場合には減速した上で船首斜めから波を受けるように操船していたが、本事故当時、魚群探知機を見ており、正船首方からの波高約2.0mの波に気付いていなかったため、波を考慮した操船を行っておらず、また、釣り客A及び釣り客Bに対し、船体中央より後方に移動するように注意していなかった。</p> <p>船長は、釣り客A及び釣り客Bが上方に跳ね上げられたのを見ておらず、キャビンで横たわっている釣り客Aを見た際、船酔いをしていると思っていた。</p> <p>釣り客A及び釣り客Bは、本事故当時、船尾方を向いており、正船首方からの波高約2.0mの波に気付いていなかった。</p> <p>釣り客Aは、釣り客Bが低反発のクッションを使用していたので、同クッションの上に落下した際の衝撃が自身より小さくて負傷しなかったのではないかと本事故後に思った。</p> <p>運輸安全委員会が同種事故の再発防止を目的として発行している運輸安全委員会ダイジェスト*1及び地方版分析集*2によれば、波により船体が動揺する場合、旅客を船体中央より後方の位置に乗船させることが必要であると分析されている。</p>
<p><b>分析</b></p> <p>乗組員等の関与 船体・機関等の関与 気象・海象等の関与 判明した事項の解析</p>	<p>あり なし あり</p> <p>本船は、鋸崎北方沖を北進中、正船首方からの波高約2.0mの波を乗り越えて船体が大きく動揺したことから、船首甲板で船尾方を向いて座っていた釣り客A及び釣り客Bが上方に跳ね上げられたのち落下し、釣り客Aが臀部を打って負傷したものと考えられる。</p> <p>船長は、魚群探知機を見ながら操船していたことから、正船首方からの波高約2.0mの波に気付かず、本船が同波を乗り越えたものと考えられる。</p> <p>釣り客Bは、低反発のクッションを使用していたことから、同クッションの上に落下した際の衝撃が釣り客Aより小さくて負傷しなかった可能性があると考えられる。</p>
<p><b>原因</b></p>	<p>本事故は、本船が、鋸崎北方沖を北進中、正船首方からの波高約2.0mの波を乗り越えて船体が大きく動揺したため、船首甲板で船尾方を向いて座っていた釣り客A及び釣り客Bが上方に跳ね上げられたのち落下し、釣り客Aが臀部を打ったことにより発生したものと考</p>

えられる。
<b>再発防止策</b>	<p>今後の同種事故等の再発防止及び被害の軽減に役立つ事項として、次のことが考えられる。</p> <ul style="list-style-type: none"> <li>・ 遊漁船の船長は、波の状況について見張りを行い、波の影響により船体が動揺するときは、波に対する進路の変更及び安全な速力までの十分な減速による船体動揺の軽減、また、波の影響により船体が動揺して危険が予想される場合は、釣り客を船体中央部より後方に移動させること。</li> </ul>

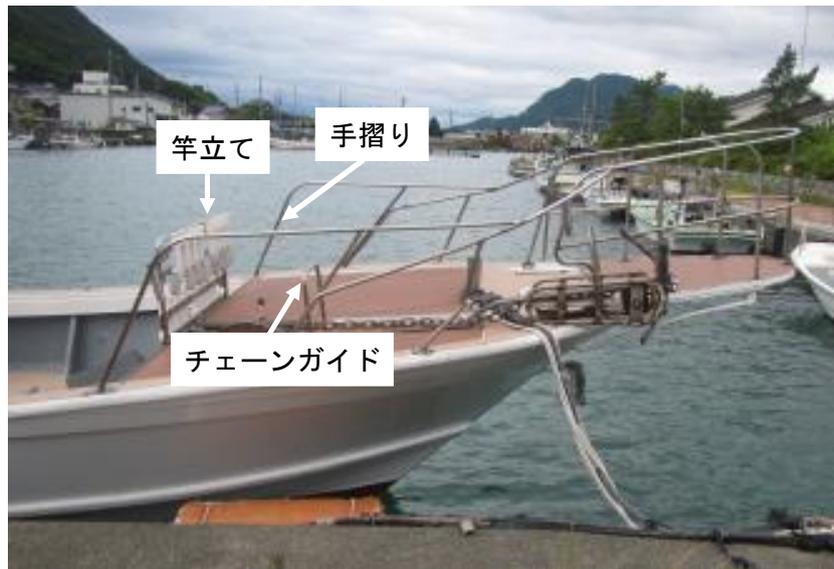
写真3 釣り客A及び釣り客Bがつかんだ箇所

釣り客A及び釣り客Bは、船体が大きく動揺した際、釣り客Aは右手で左舷側の手摺り及び左手で船尾側の竿立をつかんでいて、また、釣り客Bは咄嗟に左手でチェーンガイドをつかんだが、それぞれクッションから上方に跳ね上げられた後、クッションの上に落下した。(写真3参照)

釣り客Aは、臀部を打って腰部に痛みを感じ、船首甲板からキャビン前の甲板に降りて横たわっていたが、痛みが治まらずキャビンに移動した。

釣り客Aは、係留地に帰航後、救急車によって病院に搬送され、腰椎破裂骨折と診断されて58日間の入院加療を受けた。

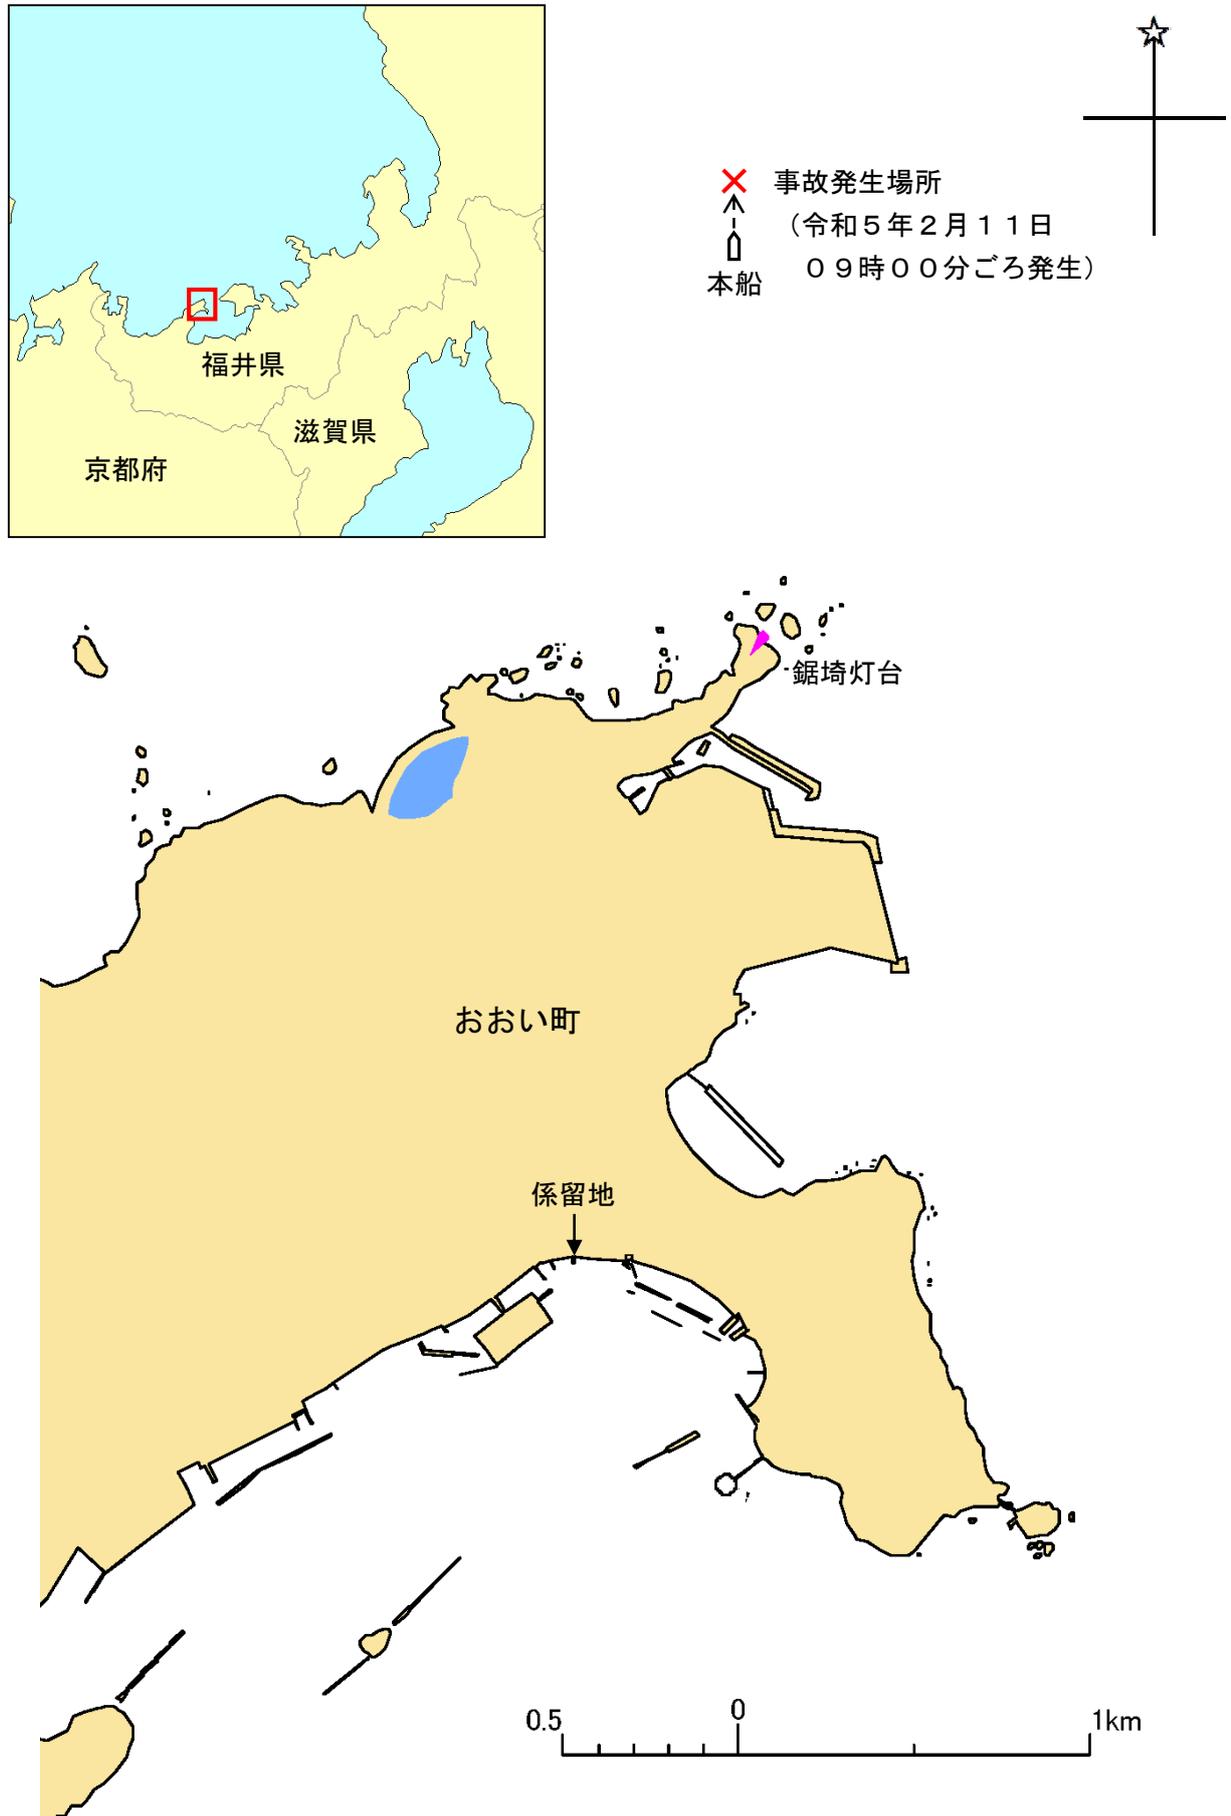
付図1 事故発生経過概略図

(付図1 事故発生経過概略図、写真4 本船 参照)
