船舶事故調査報告書

事故種類	乗組員死亡
発生日時	不明（令和4年10月13日 06時40分ごろ～06時50分ごろの間） （死亡時刻：10月13日08時47分（搬送された病院で医師により死亡が確認された時刻））
発生場所	兵庫県南あわじ市丸山漁港北西方沖 丸山港西防波堤南灯台から真方位306° 8.6海里（M）付近 （概位 北緯34° 22.5′ 東経134° 31.1′）
事故の概要	漁船 照正丸は、機船船びき網漁の操業中、船長が落水して溺死した。
事故調査の経過	令和4年11月21日、本事故の調査を担当する主管調査官（神戸事務所）ほか1人の地方事故調査官を指名した。 原因関係者からの意見聴取は、本人が本事故で死亡したため、行わなかった。
事実情報 船種船名、総トン数 船舶番号、船舶所有者等 L×B×D、船質 機関、出力、進水等	漁船 照正丸、4.9トン HG3-42904（漁船登録番号）、個人所有 11.75m（Lr）×3.79m×1.18m、FRP ディーゼル機関、110kW（動力漁船登録票による）、平成5年1月19日
乗組員等に関する情報	船長 56歳 一級小型船舶操縦士・特殊小型船舶操縦士・特定 免許登録日 昭和59年8月27日 免許証交付日 平成30年8月27日 （令和6年8月26日まで有効）
死傷者等	死亡 1人（船長）
損傷	なし
気象・海象	気象：天気 曇り、風向 北北東、風力 2、視界 良好 海象：波高 約0.5～1.0m、潮汐 上げ潮の初期、潮流 西流約0.4ノット（kn）、海面水温 約24℃ 日出時刻：06時05分ごろ
事故の経過	本船は、船長が1人で乗り組み、令和4年10月13日04時50分ごろ、機船船びき網船船団の網船として、左側の網船であることを

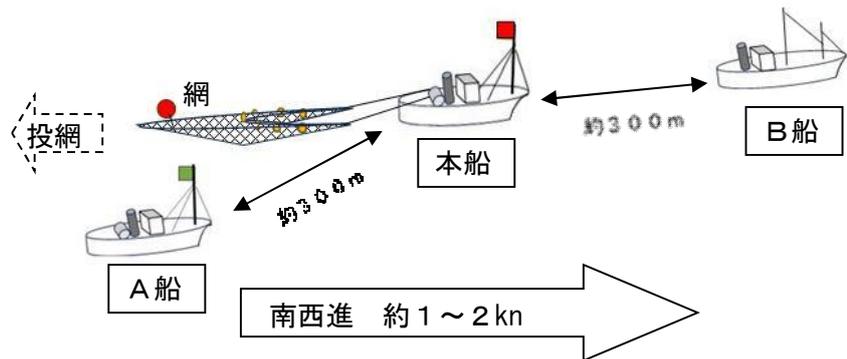
図1 投網状況

船団は、丸山漁港北西方沖の漁場に到着後、06時40分ごろ船長からA船及びB船に投網を始めるとの無線連絡があり、本船がB船の船尾方約300m、A船が本船の右舷船尾方約300mの位置で、約1～2knの対地速力で南西進しながら投網を開始した。（図1参照）

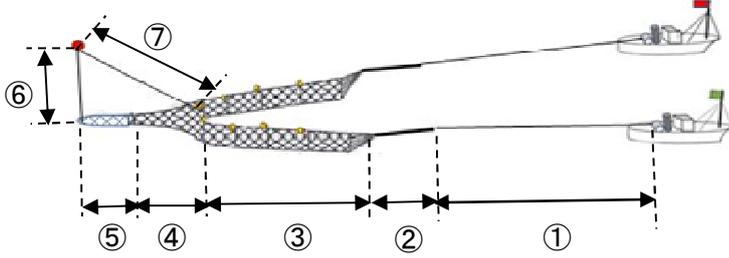
<p>① : えい網用ワイヤ 約200m ② : 袖網に接続のワイヤ 約30m ③ : 袖網と脇網を合わせて 約120m ④ : 袋網 約30m ⑤ : 取り外し用袋網 約15m ⑥ : ブイのロープ 約45m ⑦ : ブイのロープ 約60m</p> <p>図2 網の構成</p> <p>船長は、発見された時、カップ下、手袋及び膨張した状態の首掛け型の自動膨張式救命胴衣を着用していたが、出港時に履いていた長靴は見付からなかった。</p> <p>船長は、機船船びき網などの漁業の経験が約40年あり、持病もなく、出港時、体調不良等を訴えていなかった。</p> <p>本船の船尾甲板から船縁<small>ふなべり</small>までの高さは約40cmであった。</p> <p>船長Bは、船長が、ふだんから安全に配慮して船上の漁具を作業しやすいように配置していたので、漁具に足を取られるようなことは考えにくく、重量がある網の投入時に体勢を崩すなどして落水し、投げ入れたブイのロープが身体に絡まって海中に引っ張られて沈み、溺水した可能性があると思つた。</p>
<p>分析 乗組員等の関与</p>	<p>不明</p>
