船舶事故調査報告書

事故種類	沈没																				
発生日時	令和5年1月21日 13時50分ごろ																				
発生場所	広島県尾道系崎港 尾道系崎港戸崎北防波堤西灯台から真方位305° 1,700m付近 （概位 北緯34°24.5′ 東経133°13.9′）																				
事故の概要	押船第八龍栄丸は、東進中、船首部が浸水し、右舷船首側に傾いた状態で、沈没した。																				
事故調査の経過	令和5年1月23日、本事故の調査を担当する主管調査官（広島事務所）ほか1人の地方事故調査官を指名した。 原因関係者から意見聴取を行った。																				
事実情報 船種船名、総トン数 船舶番号、船舶所有者等 L×B×D、船質 機関、出力、進水等	押船 第八龍栄丸、19トン 282-16351大分、株式会社弘栄（A社） 11.91m（Lr）×5.18m×2.10m、鋼 ディーゼル機関、1,007.64kW、平成7年12月																				
乗組員等に関する情報	船長 71歳 一級小型船舶操縦士・特殊小型船舶操縦士・特定 免許登録日 平成2年8月23日 免許証交付日 令和3年6月7日 （令和9年1月14日まで有効）																				
死傷者等	なし																				
損傷	濡損（全損）																				
気象・海象	気象：天気 晴れ、風向 西、風力 3、視界 良好 海象：海上 平穏、潮汐 下げ潮の中央期 尾道水道の潮流は、次のとおりであった。

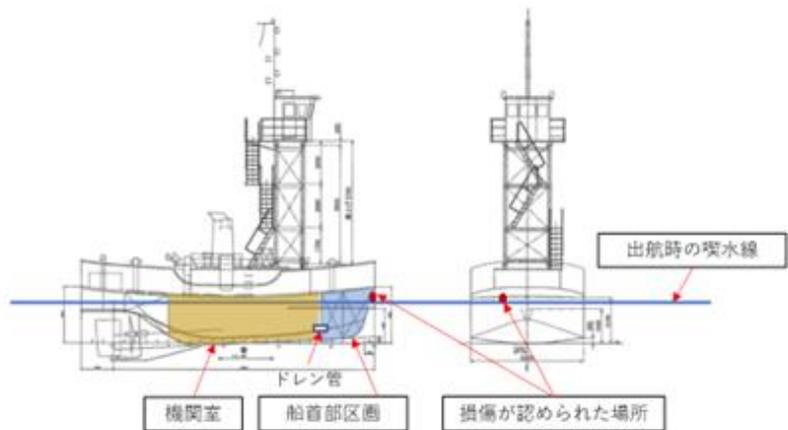
図1 本船の一般配置図

なお、本船は、本件ドレン管に詰められたグランドパッキンは詰まったままの状態であった。（図1、図2参照）

本船は、本件ドレン管のほか船首部区画内の隔壁の下にドレン管が設置されており、清水などを保管できない構造になっていた。

本船は、本事故前の押船への改造工事において、上甲板との間に増設した檣の上への船橋の移設（嵩上げ）、上甲板の補強、軸封装置の改造、本船を台船に固着する油圧パッド装置の設置及び左舷船首部の欠落した防舷材の取付けなどの工事を行っていた。

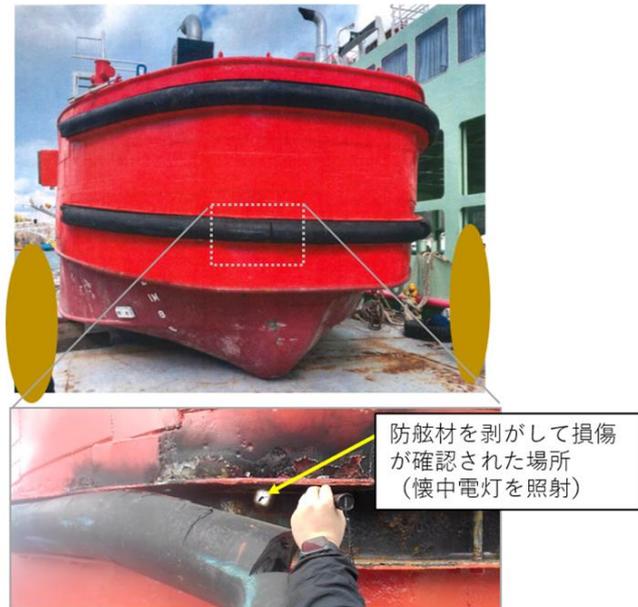
図2 引き揚げ後の本船（右舷船首方からの写真）

本船は、後日サルベージ会社の船により引き揚げられ、広島県大崎^{おおさき}上島町^{かみじま}大西港内^{おおにし}にある解体業者の棧橋に陸揚げされ、海上保安庁等による船体検査において右舷船首部の下側の防舷材の内側の外板に小さな破口（以下「本件破口」という。）が確認された。

<p>あったが、本船については、甲板上の船橋を取り外してそのまま上方に移設した構造であったので、改造前よりも重心が高くなり、復原力が低下していたのではと本事故後に思った。</p> <p>A社担当者は、本事故後、海上保安庁等による船体検査において本件破口が確認された際に、周囲に錆が認められたので、本件破口が、外板が錆により腐食して生じた可能性があると思った。</p>
<p>分析</p> <p>乗組員等の関与 船体・機関等の関与 気象・海象等の関与 判明した事項の解析</p>	<p>あり</p> <p>あり</p> <p>なし</p> <p>本船は、船橋の位置を約5.7m高くする改造工事を施工後、回航中、大三島北西方沖において、船首部区画が浸水して船首トリムの状態になったものの、船長が、本件ドレン管を塞いで船首部区画で浸水を止めれば航行できると思い、機関員に本件ドレン管を塞がせて、約4knの速力で航行を続けたことから、尾道糸崎港内を東進中、船首トリムが増加して水面下になった本件破口から船首部区画に大量の海水が浸入し、右舷船首側に傾いた状態で水没していき、沈没したものと考えられる。</p> <p>本船は、本事故前、尾道糸崎港を出航後、約2.2knの逆潮の中約6～7knの速力で航行した際、船首波が発生して水面の少し上にあった本件破口から海水が浸入したことから、船首トリムの状態になったものと考えられる。</p> <p>船長は、以前に別の船で船首部の防舷材を取り付けるボルトの穴が腐食して船内に浸水した経験があり、また、船首部の空所に清水を確保している他船を見たことがあったことから、本件ドレン管を塞ぎ、船首部区画に海水を溜めても航行できると思ったものと考えられる。</p> <p>本船は、本事故後の船体検査において、本件破口の周囲に錆が認められたことから、外板が錆により腐食して本件破口が生じたものと考えられる。</p> <p>本船は、本船の改造工事において船橋を約5.7m上方に移設したことによる、重心の上昇など復原性の変化については、明らかにすることができなかった。</p>
<p>原因</p>	<p>本事故は、本船が、船橋の位置を約5.7m高くする改造工事を施工後、回航中、大三島北西方沖において、船首部区画が浸水して船首トリムの状態になったものの、船長が、本件ドレン管を塞いで船首部区画で浸水を止めれば航行できると思い、機関員に本件ドレン管を塞がせて、約4knの速力で航行を続けたため、尾道糸崎港内を東進中、水面下になった本件破口から船首部区画に大量の海水が浸入し、沈没したものと考えられる。</p>

再発防止策	<p>今後の同種事故等の再発防止に役立つ事項として、次のことが考えられる。</p> <ul style="list-style-type: none">・ 船長は、閉鎖区画からの浸水を認めた際は、安全な場所で防水及び排水措置を行うとともに、海上保安庁のほか造船業者、修理実績のある業者等に通報し、最善の防水処置等を行うように努めること。また、その際、係留が可能な最寄りの場所への移動を優先して行い、長距離の航行を避けること。・ 小型船舶の船舶所有者は、小型船舶の改造を行った際には、水線付近及び水面下の船体の検査及び修理、並びに必要な応じて関係業者に重心の変化の調査などを依頼し、当該船舶の安全な運航に努めること。
--------------	--

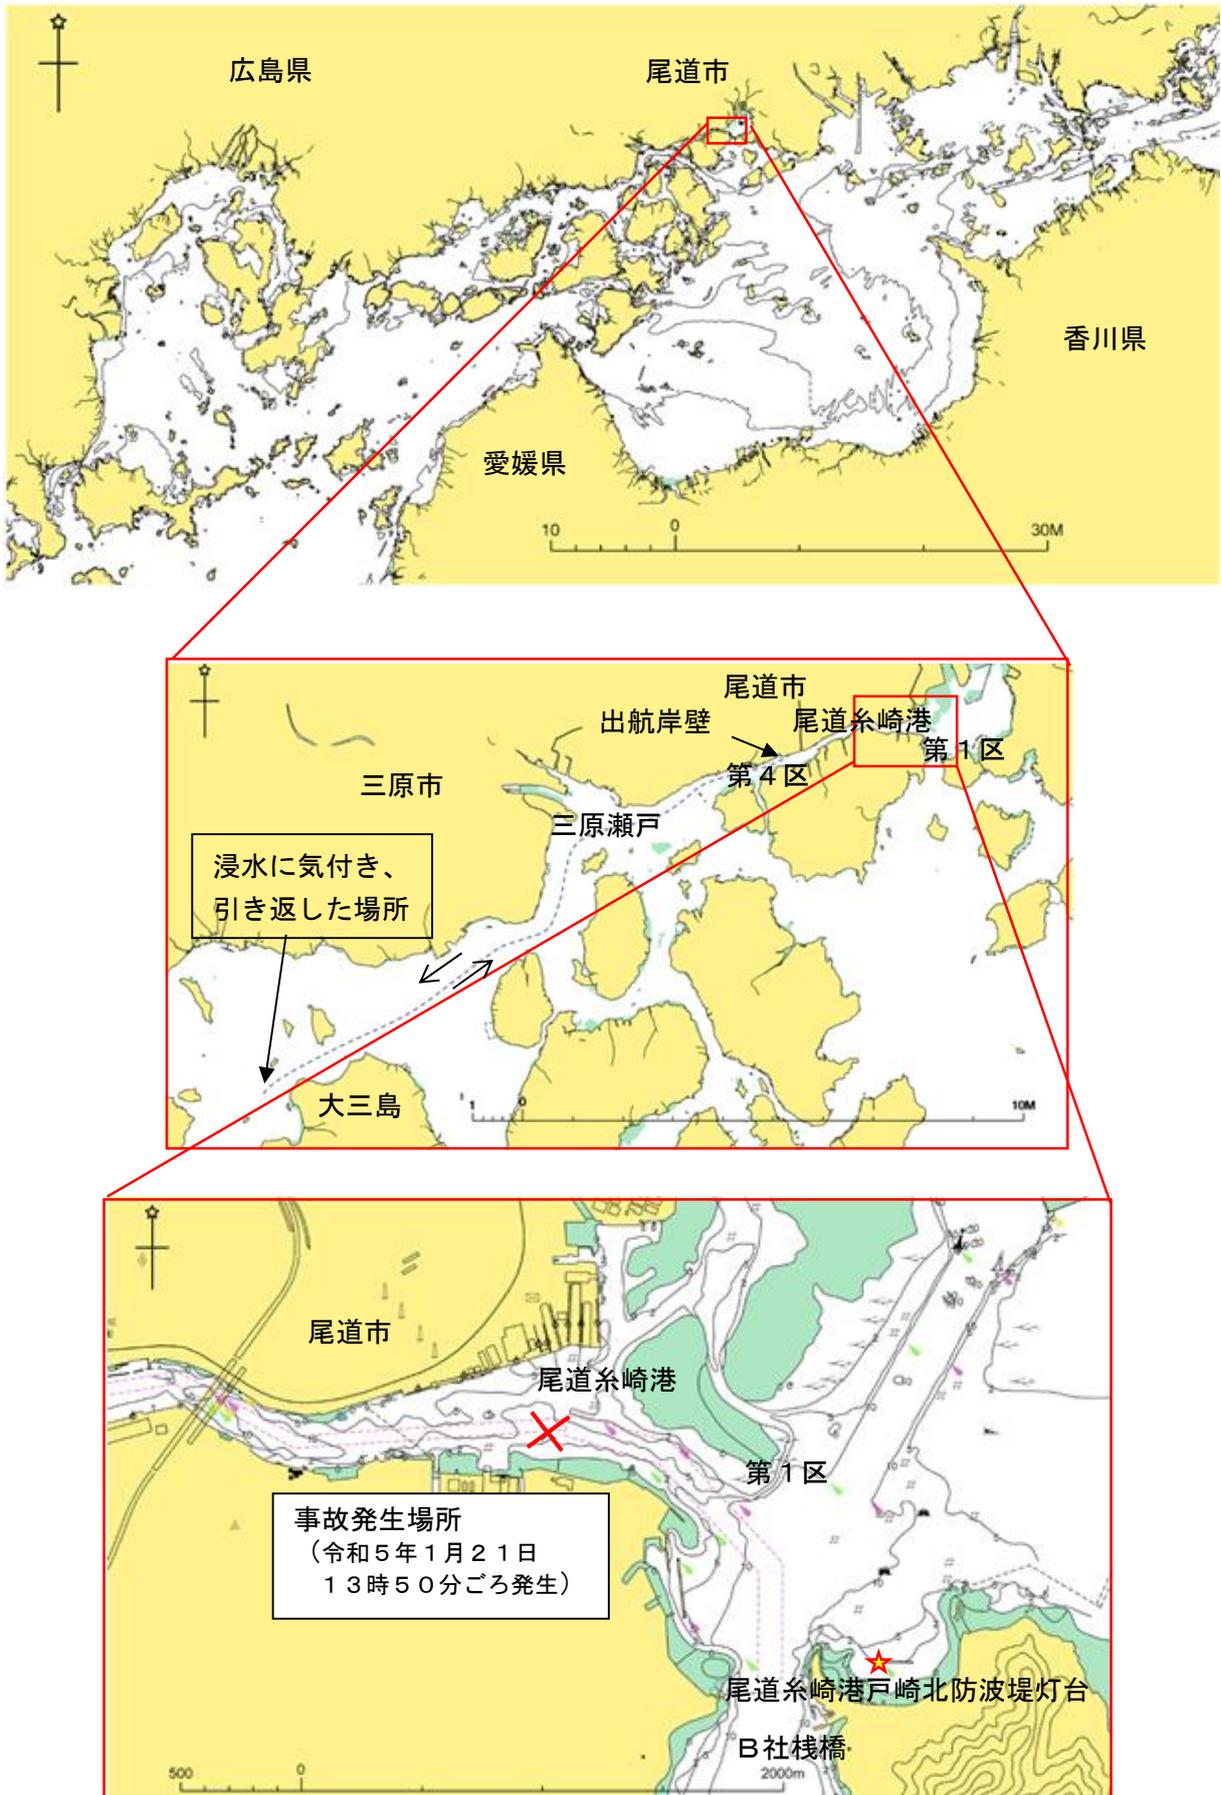
付図1 事故発生経過概略図

<p>事故の経過</p>	<p>本船は、令和5年1月20日に修理業者（以下「B社」という。）の工場において押船への改造工事（航行試験等を含む。）を終えて、回航の雇用契約をしている船長及びA社所属の機関員1人（以下「機関員」という。）が乗り組み、21日08時00分ごろ大分県豊後高田市高田港に向けて、尾道糸崎港第4区を出航した。</p> <p>本船は、船長が船橋で操船し、約6～7knの速力（対地速力、以下同じ。）で、尾道水道及び三原瀬戸を経て愛媛県今治市大島北西方沖を西南西進していたところ、10時00分ごろ機関員が、機関室と前側の区画（以下「船首部区画」という。）との間の隔壁下部にあるドレン管（以下「本件ドレン管」という。）から機関室に海水が漏れ出しているのを認め、船長に報告した。</p> <p>船長は、機関員からの報告を受け、機関室後部にある排水ポンプによる排水を指示した後、出航時にほぼ等喫水の状態であった船体が少し船首トリムの状態になっていると思い、本船を漂泊させて船体の状況を確認したところ、船体が船首側に約3°傾いているのを認めた。</p> <p>船長は、船首部区画に溜まった海水が本件ドレン管を通して漏れているものと考え、船首部区画が浸水しているものと判断したが、船首部区画内の確認については、出入口のマンホールハッチがボルトで締められているので行わなかった。</p> <p>船長は、A社に本船の浸水の報告を行うとともに作業船による支援を要請し、A社担当者からA船が近くの岸壁に着岸できるように手配を行うことを提案されたが、ドレン管を塞いで船首部区画で浸水を止めれば、尾道糸崎港（第1区）のB社の棧橋まで航行できると判断し、引き返す旨を伝えた。</p> <p>本船は、これまで航行して来た経路を反対に、機関を最微速前進運転として約4knの速力で、尾道糸崎港に向かい、機関員が、船長から本件ドレン管を塞ぐよう指示を受けて本件ドレン管の管口にグランドパッキン^{*1}を詰め、排水ポンプを作動させて排水を行いながら、航行を続けた。</p> <p>本船は、しばらく、左右の傾斜がなく、少し船首トリムの状態で航行を続けたが、しだいに船首トリムが増大してきたので、機関員が、船尾部甲板において救命胴衣を着用して待機し、船長が、船橋において救命胴衣を着用して操船を続けた。</p> <p>本船は、尾道水道の東口付近で右舷船首側に大きく傾き始めたので、機関員が右舷側から海に飛び込み、左舷ウィングに移動した船長が水没の間際に海に飛び込み、その後、右舷船首側に傾いた状態で沈んでいき、13時50分ごろ沈没した。</p> <p>船長は、機関員と共に、近くの造船会社の船に救助され、B社の作</p>

船長は、本事故後、本件破口が確認されたことから、本事故前、尾道糸崎港の岸壁を出航後、約2.2knの逆潮の中約6～7knの速力で航行した際、船首波が発生して水面の少し上にあった本件破口から海水が浸入し、船首トリムの状態になったと思った。

また、船長は、本件ドレン管を塞いだ後、船首トリムの状態で航行を続けたので、水面下になった本件破口から船首部区画に更に海水が浸入し、船首側への傾きが大きくなったのではと本事故後に思った。
