船舶事故調査報告書

事故種類	衝突
発生日時	令和5年6月8日 02時19分ごろ
発生場所	広島県江田島市南方沖（早瀬瀬戸） 釣士田港釣士田防波堤灯台から真方位245° 1.2海里（M）付近 （概位 北緯34°08.1′ 東経132°28.9′）
事故の概要	押船うるめは、バージうるめ一号を押航して西南西進中、また、旅客船安芸丸は、北東進中、両船が衝突した。 うるめ一号は、球状船首に擦過傷を生じ、また、安芸丸は、右舷中央部外板に圧壊等を生じた。
事故調査の経過	令和5年6月13日、本事故の調査を担当する主管調査官（広島事務所）ほか1人の地方事故調査官を指名した。 原因関係者から意見聴取を行った。
事実情報 船種船名、総トン数 船舶番号、船舶所有者等 L×B×D、船質 機関、出力、進水等	A 押船 うるめ、136トン 141254、株式会社マリーナリンク（A ₁ 社）、株式会社コマツマリン（A ₂ 社） 16.00m×12.19m×6.00m、鋼 ディーゼル機関、1,323kW、平成22年4月19日 B バージ うるめ一号、1,247トン なし、A ₁ 社、A ₂ 社 72.00m×13.00m×4.95m、鋼 機関なし、平成22年 C 旅客船 安芸丸 8.5トン 270-30815山口、個人所有 11.98m（Lr）×3.07m×1.00m、FRP ディーゼル機関、187.55kW、昭和61年5月
乗組員等に関する情報	A 船長A 77歳 四級海技士（航海）（旧就業範囲） 免許年月日 昭和44年1月31日 免状交付年月日 令和2年5月13日 免状有効期間満了日 令和7年7月25日 航海士A 60歳

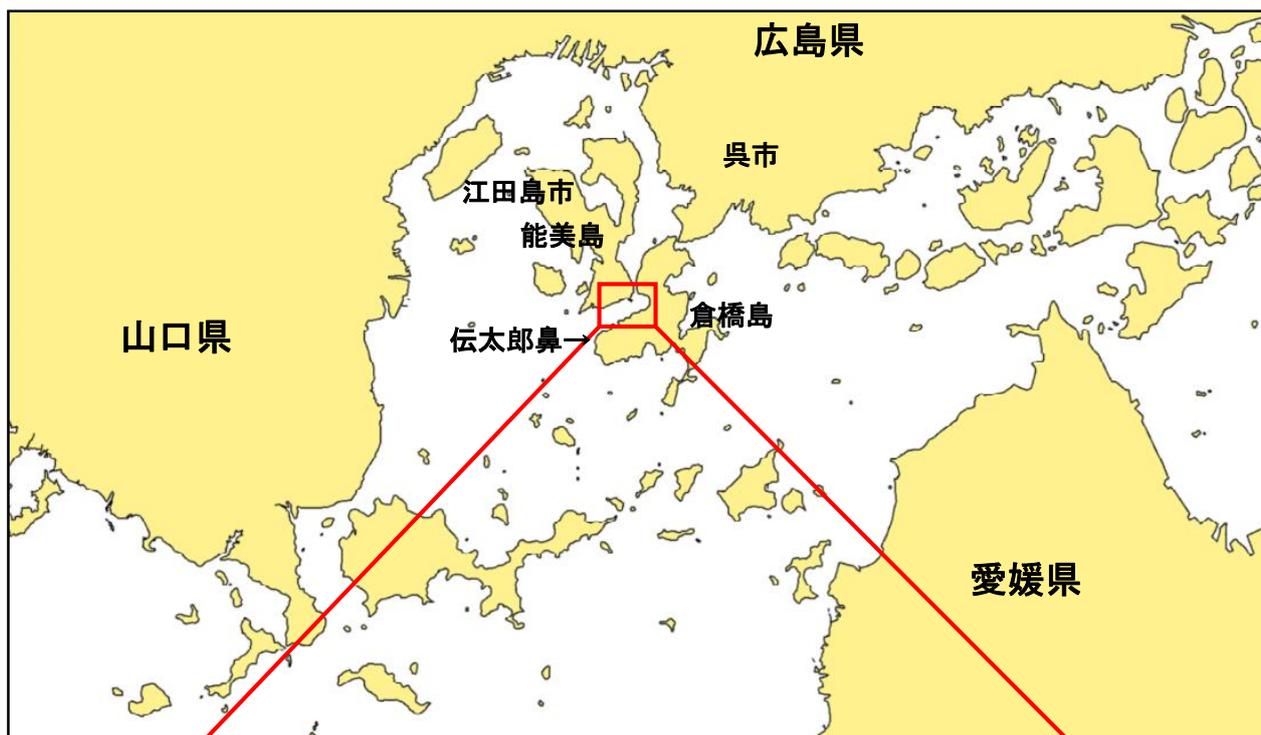
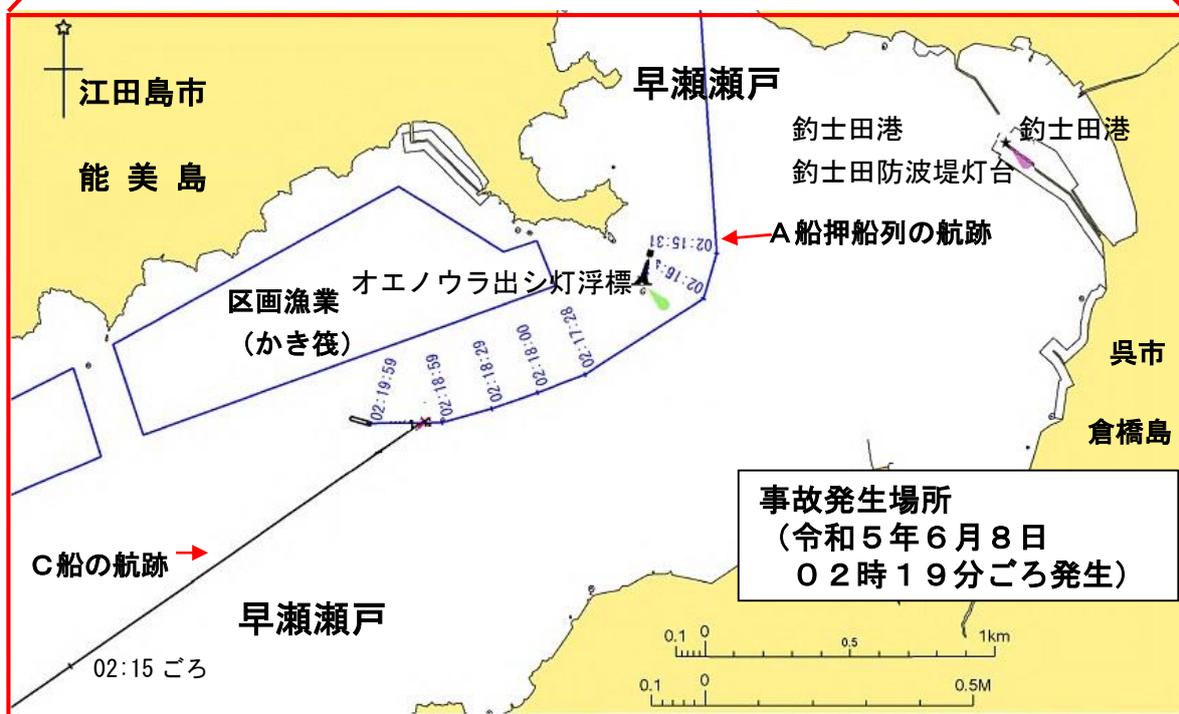
付図1 事故発生経過概略図

<p>乗組員等の関与 船体・機関等の関与 気象・海象等の関与 判明した事項の解析</p>	<p>A あり、B なし、C あり A なし、B なし、C なし A なし、B なし、C なし</p> <p>A船押船列は、早瀬瀬戸を西南西進中、航海士Aが、C船の灯火を認めて早瀬瀬戸に沿って右転した際、C船とは行会い船の関係となるので、早瀬瀬戸の北側に寄って航行し、左舷側を大きく空けていれば、C船はA船押船列の左舷側を航行すると思ひ、航行を続けたことから、右舷方の本件筏に留意しながら僅かに右転したものの、C船との距離が至近となり、C船と衝突したものと考えられる。</p> <p>航海士Aは、船長A及び他の乗組員が休んでいたことから、衝突直前まで汽笛を吹鳴していなかったものと考えられる。</p> <p>C船は、早瀬瀬戸を北東進中、船長Cが、右舷前方にA船押船列の灯火を認めた際、A船押船列はそのままC船の右舷側を航行すると思ひ、左舷方の本件筏に注意を向けて航行を続けたことから、A船押船列と接近していることに気付かず、A船押船列と衝突したものと考えられる。</p> <p>船長Cは、レーダーを活用し、頭を動かして右舷船首方に生じていた死角を補う見張りを行うなど、A船押船列を継続的に監視していなかったことから、A船押船列と接近していることに気付かなかったものと考えられる。</p>
<p>原因</p>	<p>本事故は、夜間、早瀬瀬戸において、A船押船列が西南西進中、C船が北東進中、航海士Aが、C船の灯火を認めて早瀬瀬戸に沿って右転した際、C船とは行会い船の関係となるので、早瀬瀬戸の北側に寄って航行し、A船押船列の左舷側を大きく開けていれば、C船はA船押船列の左舷側を航行すると思ひ、航行を続け、また、船長Cが、右舷前方にA船押船列を認めた際、A船押船列はそのままC船の右舷側を航行すると思ひ、左舷方の本件筏に注意を向けてA船押船列と接近していることに気付かずに航行を続けたため、A船押船列とC船とが衝突したものと考えられる。</p>
<p>再発防止策</p>	<p>今後の同種事故等の再発防止に役立つ事項として、次のことが考えられる。</p> <ul style="list-style-type: none"> ・ 船橋当直者は、他船が接近していることに気付き、障害物によって転舵により避航が困難な場合、直ちに機関を後進にかけ、衝突を避けるための措置を採ること。 ・ 船橋当直者は、夜間であっても、接近する他船を認めた場合、直ちに汽笛を吹鳴すること。 ・ 船橋当直者は、他船を認めた場合、相手船の進路等を予断せず、確実に避航するまで相手船を継続的に監視すること。 ・ 船橋当直者は、航行中、特定の対象だけに注意を向けず、常時、周囲の見張りを適切に行うこと。

| | <ul style="list-style-type: none">・ 船橋当直者は、障害物等により前方に死角が生じる場合、頭を動かすなど死角を補う見張りを行うこと。・ 船橋当直者は、視界が良いときでも、レーダーを有効に活用し、他船の接近状況を確認すること。 |

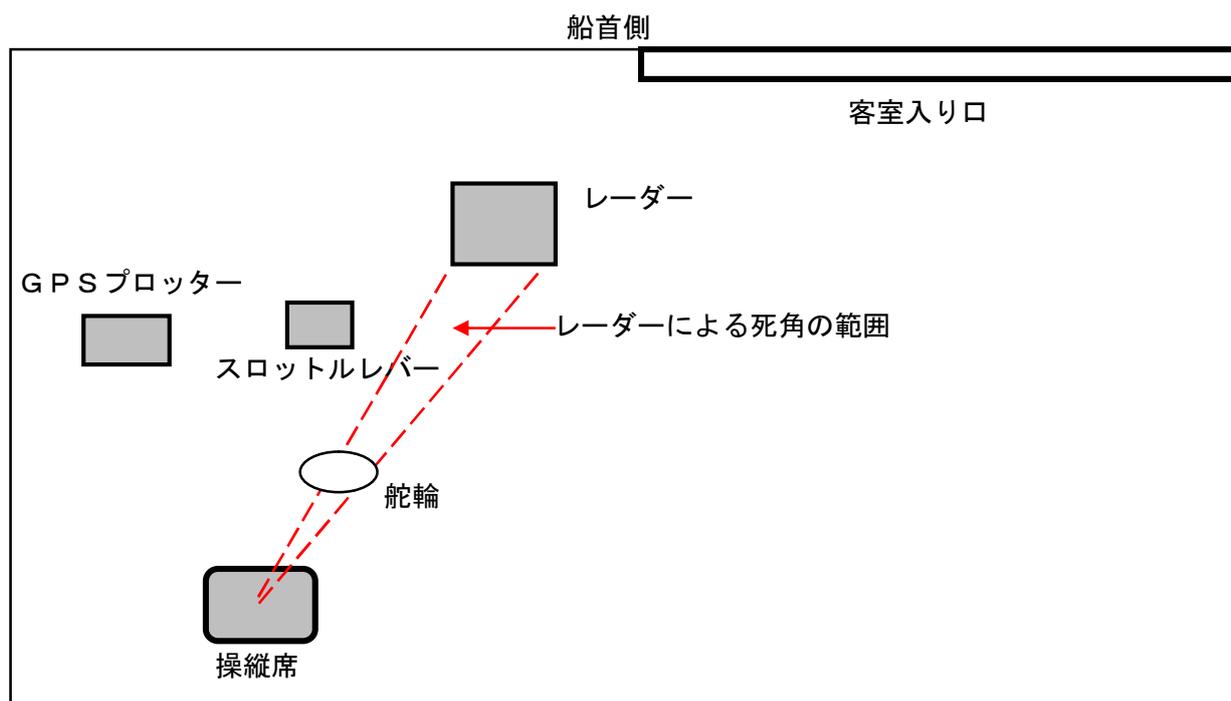
付図2 C船の操舵室内の設備等の配置状況図

<p>C船は、船長Cが1人で乗り組み、船長Cが経営する雑貨店の仕入れの目的で、01時40分ごろ呉港に向け、山口県岩国市柱島港^{はしら}を出港した。</p> <p>船長Cは、夜間であったが、出港してから目視で浮遊物を多く認め、それらとの接触を避けようと、ふだん、早瀬瀬戸の呉市倉橋島寄りに比べて浮遊物が少ない能美島寄りを航行することとし、法定灯火を表示して操縦席に腰を掛け、02時04分ごろ倉橋島西端の伝太郎^{でんたろう}鼻付近で右転し、オエノウラ出シ灯浮標の北方に向けて約12.0knの速力で、手動操舵で北東進した。</p> <p>船長Cは、操縦席に腰を掛けた姿勢で操船すると右前方に設置されたレーダーによって右舷前方に死角が生じている中、右舷前方にA船押船列の白灯2灯を認め、A船押船列はそのままC船の右舷側を航行すると思い、操縦席に腰を掛けたまま操船を続けた。</p> <p>船長Cは、左舷方の本件筏に注意を向けながら、A船押船列と接近していることに気付かずに航行中、右舷前方至近にA船押船列の明かりを認めたものの、どうすることもできず、C船とA船押船列とが衝突した。</p> <p>船長Cは、C船の右舷側にB船の球状船首が突き刺さった状態でC船の機関室に浸水していることに気付いて118番通報し、B船の球状船首がC船から離れた後、操舵室前方の客室に備えている救命胴衣を着用して右舷船首部に移動し、A船押船列に救助された。</p> <p>C船は、巡視艇によって呉港の修理工場に向けてえい航を開始されたが、沈没のおそれがあったので、倉橋島北岸の砂浜に移動し、のちに廃船処理された。</p> <p>(付図1 事故発生経過概略図、付図2 C船の操舵室内の設備等の配置状況図、付表1 A船のAIS記録(抜粋)、写真1 A船押船列船首部、写真2 C船(船尾部)、写真3 C船(右舷)、写真4 C船の損傷状況 参照)</p>
<p>その他の事項</p>	<p>航海士Aは、船長A及び他の乗組員が休んでいるので、衝突の直前まで汽笛を吹鳴していなかった。</p> <p>船長Cは、操縦席に腰を掛けたまま操船すると、操縦席の右前方に設置されたレーダーによって右舷船首30°～40°の間が死角になることを認識していたが、本事故時は左舷方の本件筏に注意が向いており、頭を動かすなど死角を補う見張りをしていなかった。</p> <p>船長Cは、A船押船列の白灯しか視認しておらず、死角を補う見張りを行っていれば、A船押船列の舷灯に気付き、避航していたと本事故後に思った。</p> <p>船長Cは、本事故発生当時、レーダーを稼働させていたが、視界が良かったのでレーダー画面を見ていなかった。</p>

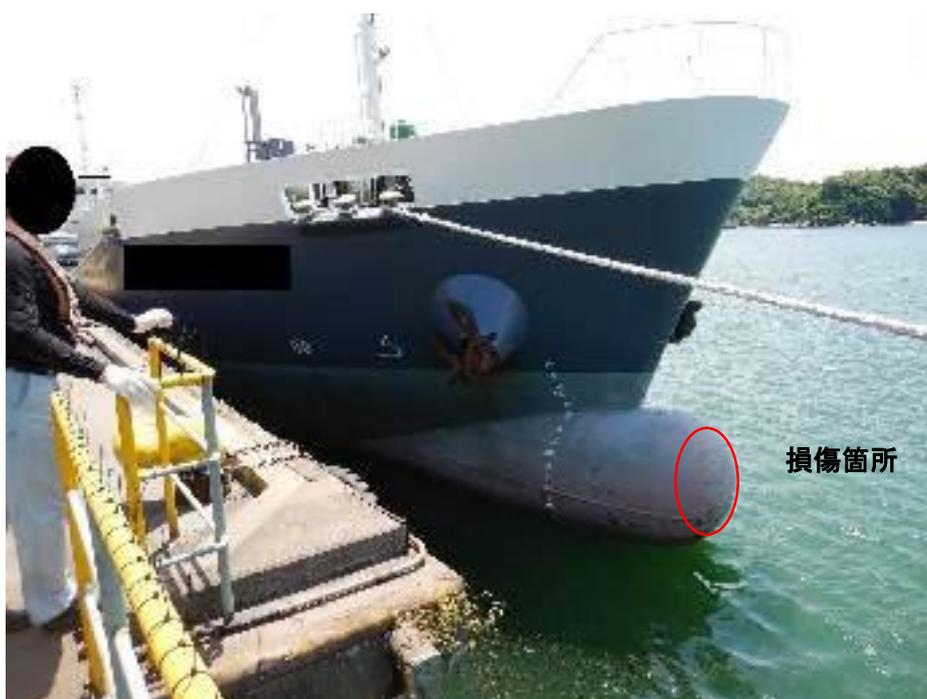
写真1 A船押船列船首部

<p>四級海技士（航海）</p> <p>免許年月日 昭和63年11月1日</p> <p>免状交付年月日 平成30年7月5日</p> <p>免状有効期間満了日 令和5年11月10日</p> <p>C 船長C 66歳</p> <p>一級小型船舶操縦士・特殊小型船舶操縦士・特定</p> <p>免許登録日 平成4年11月27日</p> <p>免許証交付日 令和4年7月7日</p> <p>(令和9年11月26日まで有効)</p>
死傷者等	なし
損傷	<p>A なし</p> <p>B 球状船首に擦過傷</p> <p>C 右舷中央部外板及び右舷操舵室外板に圧壊、機関室に浸水等</p>
気象・海象	<p>気象：天気 晴れ、風 ほとんどなし、視界 良好</p> <p>海象：海上 平穏、潮汐 下げ潮の初期</p>
事故の経過	<p>A船は、船長A及び航海士Aほか4人が乗り組み、空船のB船の船尾部に船首部を嵌合して押船列（以下「A船押船列」という。）を構成し、令和5年6月8日01時35分ごろ山口県徳山下松港に向け、広島県呉市呉港を出港した。</p> <p>航海士Aは、呉港を出港したのち単独の船橋当直に当たり、法定灯火を表示して操舵室中央の舵輪後方に立ち、早瀬瀬戸を南進中、02時15分ごろ右舷前方にC船の白灯を認め、オエノウラ出シ灯浮標を右舷側に見て航過し、早瀬瀬戸に沿って右転を開始した。</p> <p>航海士Aは、レーダーの映像からC船とは行会い船の関係となるので、早瀬瀬戸の北側に寄って航行して左舷側を大きく空けていれば、C船はA船押船列の左舷側を航行すると思い、02時17分ごろ右舷前方の江田島市能美島沿いに設置されたかき筏（以下「本件筏」という。）に沿う針路とし、約11.2ノット（kn）の速力（対地速力、以下同じ。）で、自動操舵で西南西進した。</p> <p>航海士Aは、適宜C船の方位変化を確認していたところ、方位変化が余りなく、右舷方の本件筏に留意しながら僅かに右転し、外部の照明を点灯して航行を続け、C船とA船押船列との距離が至近となり、衝突の危険を感じて汽笛を吹鳴して右舵一杯を取り、機関を中立運転としたが、02時19分ごろC船がB船の船首部に潜り込んだのを認めた。</p> <p>船長Aは、汽笛と機関音の変化に気付いて昇橋し、同様に昇橋した他の乗組員と共にC船を捜索していたところ、他の乗組員がB船の船首部付近にいるC船を発見して船長Cを救助した。</p> <p>A船は、航海士Aが118番通報して現場海域で錨泊し、来援した巡視艇に船長Cを移乗させたのち、呉市釣士田港に入港した。</p>
