船舶事故調査報告書

事故種類	旅客負傷
発生日時	令和4年8月5日 07時40分ごろ
発生場所	鹿児島県西之表市西之表港西北西方沖 <small>にしのおもて</small> 西之表港南防波堤灯台から真方位286° 1.7海里（M）付近 （概位 北緯30° 44.4′ 東経130° 57.1′）
事故の概要	海上タクシー <small>しげひま</small> 茂久丸は、西北西進中、波により船体が動揺した際、船首部デッキに座っていた旅客が負傷した。
事故調査の経過	令和4年12月26日、本事故の調査を担当する主管調査官（門司事務所）ほか1人の地方事故調査官を指名した。 原因関係者から意見聴取を行った。
事実情報 船種船名、総トン数 船舶番号、船舶所有者等 L×B×D、船質 機関、出力、進水等	海上タクシー 茂久丸、4.8トン KG3-9638、個人所有 11.23m（Lr）×2.65m×0.87m、FRP ディーゼル機関、235.30kW、平成8年3月22日 第295-48181号（船舶検査済票の番号）
乗組員等に関する情報	船長 57歳 一級小型船舶操縦士・特殊小型船舶操縦士・特定 免許登録日 昭和61年5月29日 免許証交付日 令和2年6月22日 （令和8年5月28日まで有効） 旅客A 47歳
死傷者等	重傷 1人（旅客A）
損傷	なし
気象・海象	気象：天気 晴れ、風向 西北西、風力 4～5、視界 良好 海象：波高 約1.5～2m、潮汐 上げ潮の初期
事故の経過	本船は、船長ほか甲板員1人が乗り組み、西之表市馬毛島 <small>まげ</small> での建設 工事作業に従事する旅客Aほか旅客6人を乗せ、令和4年8月5日 07時25分ごろ、馬毛島の葉山漁港に向け、西之表港の岸壁を出航 した。（写真1参照）

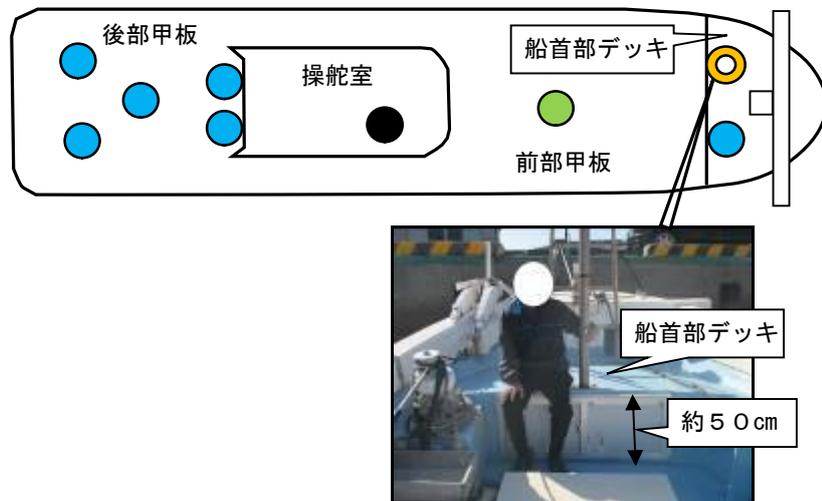
図1 乗船者の乗船位置及び旅客Aの着座姿勢(イメージ)

旅客Aは、後部甲板に多くの旅客がいたので、新型コロナウイルス感染防止上の密集を避ける目的で前部甲板から約50cmの段差がある船首部デッキの左舷側に船尾方を向いて座り、別の旅客1人が旅客Aの右舷側に、他の旅客5人が後部甲板にそれぞれ座っていた。(図1参照)

船長は、船首方から波高約1.5mの波を受けながら西北西進中、波高約2mの波に2回遭遇し、その都度、約4~5knに減速して波を乗り越えた後に約8knに増速する操船を繰り返して航行を続けていたところ、3回目に波高約2mの波を受けたとき、約4~5knに減速したものの、07時40分ごろ、船首部が大きく上下に動揺し、旅客Aの右舷側の旅客が腰を浮かせたように見え、旅客Aが浮き上がって落下するのを認めた。

<p>旅客Aは、船首部デッキに座っていたところ、出航後身体が浮き上がるような船体の上下の動揺を2回経験し、3回目に船体が上下に大きく動揺したとき、身体が30cm程宙に浮いた後、臀部からデッキ上に落下して腰部に痛みを感じた。</p> <p>旅客Aは、デッキに座ると痛みを感じたので、船首部デッキ上のマストと操舵室との間に張ってあるロープに掴まって立っていたが、葉山漁港に到着した頃、痛みが激しくなり、船長に本事故の発生を申し出た。</p> <p>船長は、旅客Aの隣に座っていた旅客に、本事故の発生を西之表港にある建設工事事務所の担当者に連絡するよう依頼し、旅客Aを乗せて西之表港への帰航を開始した。</p> <p>建設工事事務所の担当者は、本事故の発生を海上保安庁に通報した。</p> <p>旅客Aは、西之表港に到着後、建設工事事務所の車で病院に搬送され、80日間の加療を要する第12胸椎圧迫骨折と診断された。</p> <p>(付図1 事故発生場所概略図 参照)</p>
<p>その他の事項</p>	<p>船長は、約27年の一本釣り漁等の経験を有しており、令和3年3月から、漁業の合間に、建設工事事務所からの要請により、工事作業員を馬毛島に輸送する海上タクシーの運航を行っており、本事故発生までに西之表港と葉山漁港との間を約50往復していた。</p> <p>船長は、本事故発生場所付近海域では北西よりの強風が吹くときに急に波高が高くなることを知っており、これまで大きな波を受けるときには減速すれば、船体の上下の動揺を軽減して安全に航行できていたので、本事故当時も同様に操船していたが、旅客を船首部から後部甲板に移動させておけばよかったと本事故後に思った。</p> <p>運輸安全委員会が同種事故の再発防止を目的として発行している運輸安全委員会ダイジェスト*1によれば、波により船体が動揺する場合、旅客を船体中央より後方の部分に乗船させることが必要であると分析されている。</p>
<p>分析</p> <p>乗組員等の関与</p> <p>船体・機関等の関与</p> <p>気象・海象等の関与</p> <p>判明した事項の解析</p>	<p>あり</p> <p>なし</p> <p>あり</p> <p>本船は、風力4～5の西北西風が吹く中、西之表港西北西方沖を西北西進中、波高約2mの波を船首方から受けるとき、船長が、約4～5knに減速して航行すれば安全に航行できると思い、旅客を船首部デッキに乗せた状態で航行を続けたことから、波を受けて船体が上下に動揺した際、旅客Aが浮き上がって臀部からデッキ上に落下して負</p>

<p>傷したものと考えられる。</p> <p>船長は、本事故発生場所付近海域で北西よりの強風が吹くときに急に波高が高くなることを知っており、これまで大きな波が来るときには減速すれば、船体の上下の動揺を軽減して安全に航行できていたことから、波高約2mの波を船首方から受けるとき、約4～5knに減速して航行すれば安全に航行できると思ったものと考えられる。</p>
原因	<p>本事故は、本船が、風力4～5の西北西風が吹く中、西之表港西北西方沖を西北西進中、波高約2mの波を船首方から受けるとき、船長が、約4～5knに減速して航行すれば安全に航行できると思い、旅客を船首部デッキに乗せた状態で航行を続けたため、波を受けて船体が上下に動揺した際、旅客Aが浮き上がって臀部からデッキ上に落下したことにより発生したものと考えられる。</p>
再発防止策	<p>今後の同種事故等の再発防止及び被害の軽減に役立つ事項として、次のことが考えられる。</p> <ul style="list-style-type: none"> ・ 旅客を輸送する小型船舶の船長は、船体動揺が予測される場合、旅客を後部甲板に移動させること。 ・ 海上タクシーの船長は、事故が発生したとき、事故の状況を適切に把握し、自ら速やかに海上保安庁に通報すること。
