船舶事故調査報告書

事故種類	乗組員死亡				
発生日時	不明（令和5年5月11日 06時20分ごろ～15時47分ごろの間）（医師による船長死亡推定時刻：13時ごろ）				
発生場所	不明（福岡県福津市恋の浦海岸沖）				
事故の概要	プレジャーボートうしわか丸は、釣りの目的で出発した後、船長が落水して溺死した。				
事故調査の経過	令和5年6月6日、本事故の調査を担当する主管調査官（門司事務所）ほか1人の地方事故調査官を指名した。 原因関係者からの意見聴取は、本人が本事故で死亡したため、行わなかった。				
事実情報 船種船名、総トン数 船舶番号、船舶所有者等 L×B×D、船質 機関、出力、進水等	プレジャーボート うしわか丸、5トン未満 290-43339福岡、個人所有 3.27m (Lr) × 1.25m × 0.50m、FRP ガソリン機関（船外機）、3.7kW、不詳				
乗組員等に関する情報	船長 75歳 二級小型船舶操縦士・特殊小型船舶操縦士・特定 免許登録日 平成7年3月2日 免許証交付日 令和2年8月20日 (令和8年6月22日まで有効)				
死傷者等	死亡 1人（船長）				
損傷	船外機に濡損				
気象・海象	気象：天気 晴れ 恋の浦海岸の東方約4.4海里（M）に位置する宗像地域気象観測所の観測値は、次のとおりであった。				
	日時	平均		最大瞬間	
		風向	風速 (m/s)	風向	風速 (m/s)
	11日 06:00	静穏	0.2	北西	0.6
	07:00	東南東	0.7	南南東	1.1
	08:00	東南東	0.6	東	1.1
	09:00	東	2.1	東北東	3.4
	10:00	南東	1.8	南東	3.6

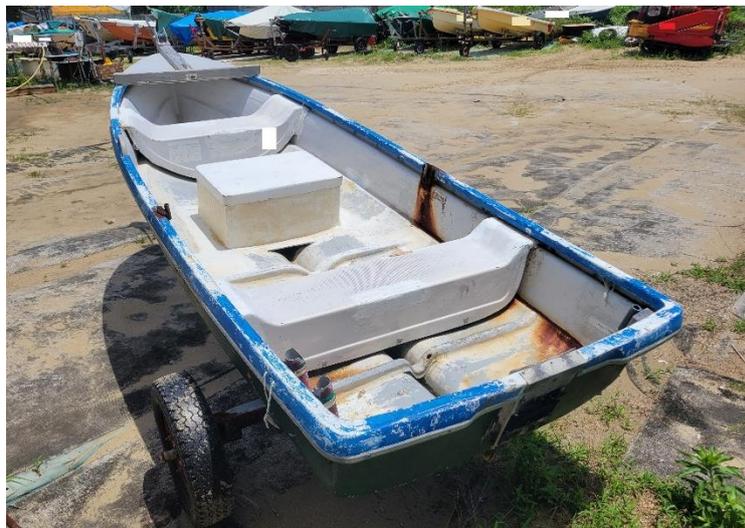
写真1 本船

本船は、登録長が3.27mのため小型船舶として登録し、検査を受けている。(写真1参照)

レンタルボート店の代表者によれば、1人乗船時の本船の乾舷(水面から舷縁までの高さ)は約30cmであった。

本船は、船体に他船と衝突したような痕跡は認められなかった。

船外機の状態は、不明であった。
