船舶事故調査報告書

事故種類	衝突
発生日時	令和4年6月3日 15時50分ごろ
発生場所	福岡県福岡市 <small>おろの</small> 小呂島東方沖 小呂島港西2号防波堤灯台から真方位105° 4.1海里（M）付近 （概位 北緯33° 50.6′ 東経130° 06.9′）
事故の概要	漁船 <small>しんせい</small> 新生丸は、南進中、また、漁船 <small>しんえい</small> 伸栄丸は、船首を東方に向けて漂泊中、両船が衝突した。 新生丸は、船首部に擦過傷を生じ、また、伸栄丸は、左舷外板に破口及び亀裂、船尾部甲板のオーニング支柱に曲損を生じた。
事故調査の経過	令和4年6月15日、本事故の調査を担当する主管調査官（門司事務所）ほか1人の地方事故調査官を指名した。 原因関係者から意見聴取を行った。
事実情報 船種船名、総トン数 船舶番号、船舶所有者等 L×B×D、船質 機関、出力、進水等	A 漁船 新生丸、14.72トン FO2-5824（漁船登録番号）、個人所有 14.80m（Lr）×3.27m×1.29m、FRP ディーゼル機関、389kW、昭和55年1月10日 第290-65751号（船舶検査済票の番号） B 漁船 伸栄丸、7.9トン FO2-6510（漁船登録番号）、個人所有 14.50m（Lr）×3.30m×1.03m、FRP ディーゼル機関、281kW、平成13年4月28日
乗組員等に関する情報	A 船長A 58歳 一級小型船舶操縦士・特殊小型船舶操縦士・特定 免許登録日 平成元年1月19日 免許証交付日 平成30年2月26日 （令和6年1月18日まで有効） B 船長B 51歳 一級小型船舶操縦士・特殊小型船舶操縦士・特定 免許登録日 平成元年1月19日 免許証交付日 平成30年2月16日 （令和6年1月18日まで有効）

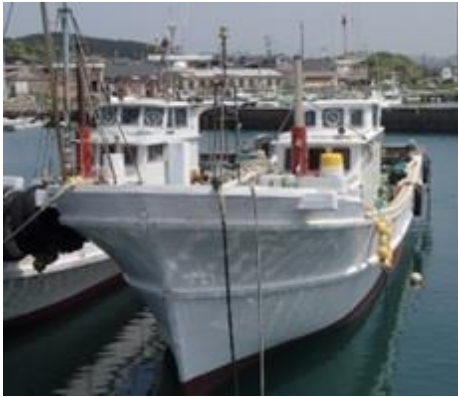
写真1 A船

死傷者等	なし
損傷	A 船首部に擦過傷 B 左舷外板に破口及び亀裂、船尾部甲板のオーニング支柱に曲損
気象・海象	気象：天気 晴れ、風向 西、風力 1、視界 良好 海象：海上 平穏、潮汐 下げ潮の中央期
事故の経過	<p>A船は、船長Aが1人で乗り組み、2そうごち網漁を行う目的で、令和4年6月3日02時30分ごろ福岡県糸島市野北漁港を出港し、04時00分ごろから小呂島北方沖の漁場で僚船と共に操業を開始した。</p> <p>A船は、操業を繰り返し行い、小呂島東方沖で操業を終えた後、船長Aが、船首を南方に向けて自動操舵とし、帰航を開始した。</p> <p>船長Aは、レンジを1.5Mに設定したレーダー及び目視で周囲を確認し、前路に他船はいないものと思い、後部甲板の右舷側に移動して操業に使用するロープの片付け作業を始め、時折周囲を見渡ししながら、約11～12ノットの速力（対地速力、以下同じ。）でA船を航行させていた。</p> <p>船長Aは、引き続き後部甲板で作業中、A船の後方150～200m付近を後続していた僚船の船長から、漁業無線によりA船の前方に船がいるので注意するようにとの連絡を受け、後部甲板から操舵室に移動して左右に体を移動させながら前方を確認するとともに、レーダー画面を見た。</p> <p>船長Aは、レーダーと目視の両方で正船首方に他船を確認できず、右舷船首方にA船から離れていく船1隻を認めたので、僚船が注意するように連絡してきた対象の船はA船の前方を横切って右舷船首方に通過したので危険はないものと思い、後部甲板での作業に戻ろうとして船尾方を向いたとき、15時50分ごろ衝撃を感じた。</p> <p>船長Aは、B船との衝突に気付いて、後進してB船から離れ、再びB船に寄せてB船の乗船者の安否と損傷状況を確認した後、僚船と共にB船を両舷から横抱きして帰航を開始し、18時12分ごろ糸島市福吉漁港に入港した。</p> <p>B船は、船長Bほか2人が乗り組み、1そうごち網漁の目的で、小呂島東方沖の漁場に向けて、04時30分ごろ福吉漁港を出港した。</p> <p>B船は、05時30分ごろ漁場に到着して操業を繰り返し行い、船長Bが、周囲を一見したところ他船が見当たらなかったため、B船に接近する危険な他船はいないものと思い、15時40分ごろ船首を東方に向けて主機を中立運転とし、漂泊を開始した。</p> <p>船長Bは、操舵室から出て、他の乗組員と共に前部甲板で揚網作業に従事し、魚の取り込みと選別作業を行っていたとき、左舷正横方から接近するA船を10～15mの距離に認めたが、どうすることもできず、B船の左舷中央部とA船の船首部とが衝突した。</p>

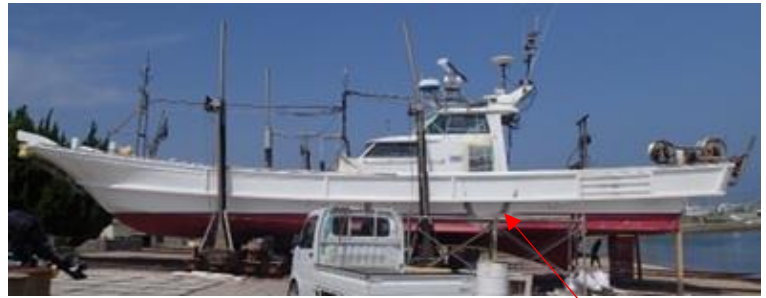
写真2 B船

衝突箇所

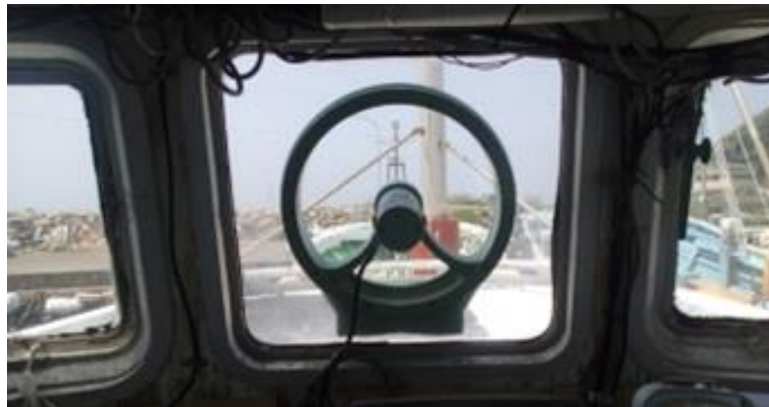
写真3 A船操舵室からの前方見通し状況

<p>船長Bは、乗組員2人の無事とB船の損傷状況を確認し、漁業無線で、所属する漁業協同組合に本事故の発生を連絡した。</p> <p>船長Bが所属する漁業協同組合の担当者は、本事故の発生を海上保安庁に通報した。</p> <p>(付図1 事故発生経過概略図、写真1 A船、写真2 B船、写真3 A船操舵室からの前方見通し状況、写真4 A船後部甲板からの前方見通し状況(左舷)、写真5 A船後部甲板からの前方見通し状況(右舷) 参照)</p>									
<p>その他の事項</p>	<p>A船は、航行中、船首が浮上し、正船首方に死角が生じるので、ふだん、船長Aは船首を振って死角を補っていた。</p> <p>船長Aは、ふだんレーダーを1.5Mに設定しており、レンジを切り替えることをしていなかった。</p> <p>船長Aの操業日誌の記録によると、帰航開始場所及び衝突場所は、次のとおりであった。</p>

<p>船長Aは、僚船の船長から、漁業無線により、A船の前方にいる船に注意するようにとの連絡を受けて、後部甲板から操舵室に移動して前方を確認するとともに、レーダー画面を見たものの、B船が浮上した船首の死角に入り、レーダーの船首輝線がB船の映像と重なっていたので、B船に気付かなかったのではないかと、本事故後に思った。</p>		北緯 (-° -')	東経 (-° -')	帰航開始	33-52.8	130-07.2	衝突	33-50.6	130-06.9
	北緯 (-° -')	東経 (-° -')								
帰航開始	33-52.8	130-07.2								
衝突	33-50.6	130-06.9								
<p>分析</p> <p>乗組員等の関与</p> <p>船体・機関等の関与</p> <p>気象・海象等の関与</p> <p>判明した事項の解析</p>	<p>A あり、B あり</p> <p>A なし、B なし</p> <p>A なし、B なし</p> <p>A船は、小呂島東方沖を南進中、船長Aが、帰航開始時にレーダー及び目視で周囲を確認し、前路に他船はいないものと思い、後部甲板の右舷側でロープの片付け作業をしながら、同じ針路で航行を続けたことから、前路で漂泊しているB船に気付かずにB船と衝突したものと考えられる。</p> <p>船長Aは、レーダーのレンジを1.5Mに設定しており、帰航開始場所から衝突場所までの距離を推算した結果2.21Mとなることから、帰航を開始した際、レーダー画面を見て、B船に気付かなかった可能性があるものと考えられる。</p> <p>船長Aは、僚船の船長から、漁業無線により、A船の前方にいる船に注意するようにとの連絡を受けて、後部甲板から操舵室に移動して前方を確認するとともに、レーダー画面を見たものの、B船が浮上した船首の死角に入り、レーダーの船首輝線がB船の映像と重なっていた</p>
