## 船舶事故調査報告書

事故種類	火災
発生日時	令和4年8月31日 22時33分ごろ
発生場所	長崎県対馬市上 <sup>かみあがた</sup> 県町西方沖 上県灯台から真方位286° 6.5海里（M）付近 （概位 北緯34° 35.7′ 東経129° 09.7′）
事故の概要	漁船第一やまぐち丸は、漂流中、機関室で火災が発生した。 第一やまぐち丸は、機関長が負傷し、機関室に焼損を生じた。
事故調査の経過	令和4年9月5日、本事故の調査を担当する主管調査官（門司事務所）ほか1人の地方事故調査官を指名した。 原因関係者から意見聴取を行った。
事実情報 船種船名、総トン数 船舶番号、船舶所有者等 L×B×D、船質 機関、出力、進水等	漁船 第一やまぐち丸、60トン 135457、株式会社下関漁業（A社） 23.30m（Lr）×5.90m×2.45m、鋼 ディーゼル機関、漁船法馬力数260、平成13年2月
乗組員等に関する情報	船長 63歳 五級海技士（航海） 免許年月日 昭和56年10月23日 免状交付年月日 令和元年6月18日 免状有効期間満了日 令和6年8月30日 機関長 41歳 六級海技士（機関）（機関限定） 免許年月日 令和元年7月10日 免状交付年月日 令和元年7月10日 免状有効期間満了日 令和6年7月9日
死傷者等	軽傷 1人（機関長）
損傷	機関室に焼損
気象・海象	気象：天気 雨、風向 北東、風力 3、視界 良好 海象：波向 北東、波高 約2m、潮汐 上げ潮の末期
事故の経過	本船は、船長及び機関長ほか7人（日本国籍3人、インドネシア共和国籍4人（技能実習生2人、特定技能1人、特定活動1人））が乗り組み、令和4年8月30日00時30分ごろ、2そう底びき網漁を行う目的で、長崎県対馬西方沖の漁場に向け、山口県下関市下関漁港

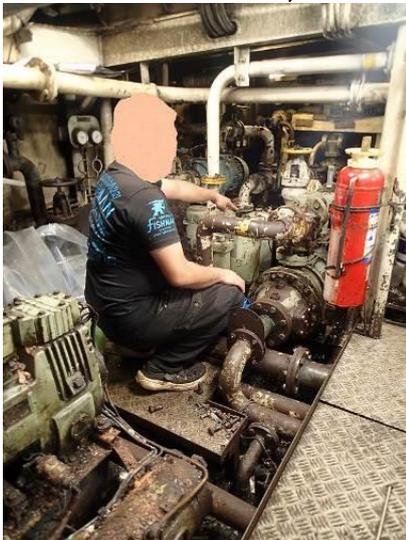
写真2 本件こし器の場所

機関長は、前任の機関長に電話して対処の方法を確認し、指示されたとおりに潤滑油を補充したものの警報が止まらず、機関室で予備潤滑油ポンプを起動しても警報が止まらないので潤滑油こし器（以下「本件こし器」という。）を点検及び清掃することとし、船長に状況を説明の上、主機を止めるように依頼した。

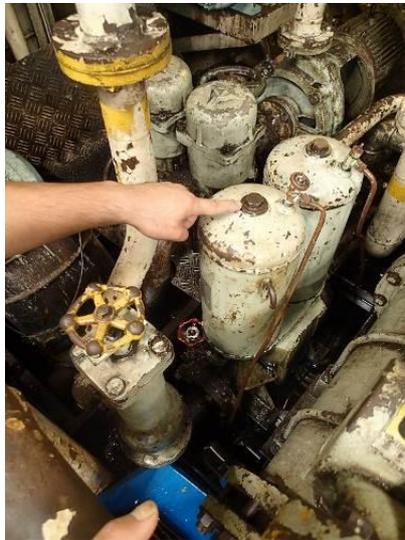
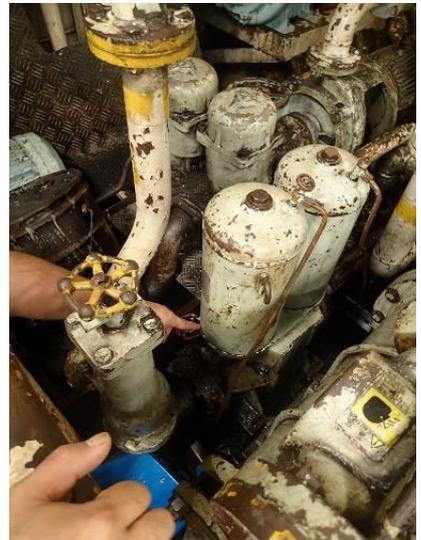
写真3 本件こし器

機関長は、本件こし器を点検及び清掃するに当たり、操業を長く中断させて船に迷惑を掛けてはいけないと思い、予備潤滑油ポンプを停止するのを失念し、同ポンプを起動したまま、本件こし器のカバーを止めているボルトを緩めたところ、本件こし器の下部から潤滑油が霧状になって吹き出した。

〔 左：緩めたボルトの場所  
右：潤滑油が噴き出した場所 〕

| | <ul style="list-style-type: none"><li>・ 潤滑油ポンプこし器を点検及び清掃する場合、主機及び潤滑油ポンプを停止し、主機及び排気管の温度が低下するのを待つこと。</li><li>・ 排気タービン過給機は、高温部が露出しないよう排気管に断熱材を巻いておくこと。</li><li>・ 排気タービン過給機及び排気管等の高温部付近には、自動拡散型消火器を設置することが望ましい。</li></ul> |

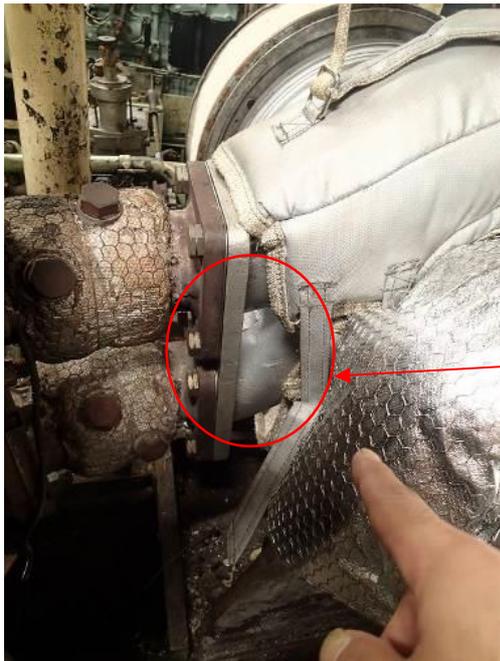
写真4 炎が見えた場所

機関長は、22時33分ごろ吹き出した潤滑油が主機排気タービン過給機の排気管に降り掛かり、同排気管のうち、断熱材が巻かれていない箇所にオレンジ色の炎を認め、潤滑油が高温となっていた排気管にかかって発火したと思った。

炎が見えた場所  
(排気管の断熱材が巻かれていない箇所)
