## 船舶事故調査報告書

事故種類	衝突（防波堤）
発生日時	令和4年9月26日 03時50分ごろ
発生場所	北海道根室市花咲港西外防波堤東端 花咲灯台から真方位220° 1,320m付近 （概位 北緯43° 16.2′ 東経145° 34.7′）
事故の概要	漁船第八十八盛勝丸は、北西進中、防波堤東端に衝突した。 第八十八盛勝丸は、船首部外板の凹損等を生じ、また、防波堤は、東端側面コンクリート部の擦過傷等を生じた。
事故調査の経過	令和4年9月28日、本事故の調査を担当する主管調査官（函館事務所）ほか1人の地方事故調査官を指名した。 原因関係者から意見聴取を行った。
事実情報 船種船名、総トン数 船舶番号、船舶所有者等 L×B×D、船質 機関、出力、進水等	漁船 第八十八盛勝丸、199トン 141768、根室漁業協同組合 46.20m×7.50m×3.35m、鋼 ディーゼル機関、1,471kW、平成24年10月
乗組員等に関する情報	船長 52歳 四級海技士（航海） 免許年月日 平成28年6月7日 免状交付年月日 令和3年6月6日 免状有効期間満了日 令和8年6月6日
死傷者等	なし
損傷	本船 船首部外板及びバルバスバウに凹損 防波堤 東端側面コンクリート部に擦過傷及び欠損
気象・海象	気象：天気 晴れ、風向 東、風力 2、視界 良好 海象：海上 平穏、潮汐 高潮時
事故の経過	本船は、船長ほか15人が乗り組み、令和4年9月25日00時30分ごろ、さんま棒受網漁の操業を終え、花咲港の東方380海里（M）付近の漁場を発進し、同港に向かった。 船長は、日本国の排他的経済水域に入る頃、前直の航海士から引き継いで単独の船橋当直につき、操舵室左舷側の操縦席に腰を掛けて操船に当たった。 船長は、9月26日03時47分ごろ、花咲港の港界付近に至った

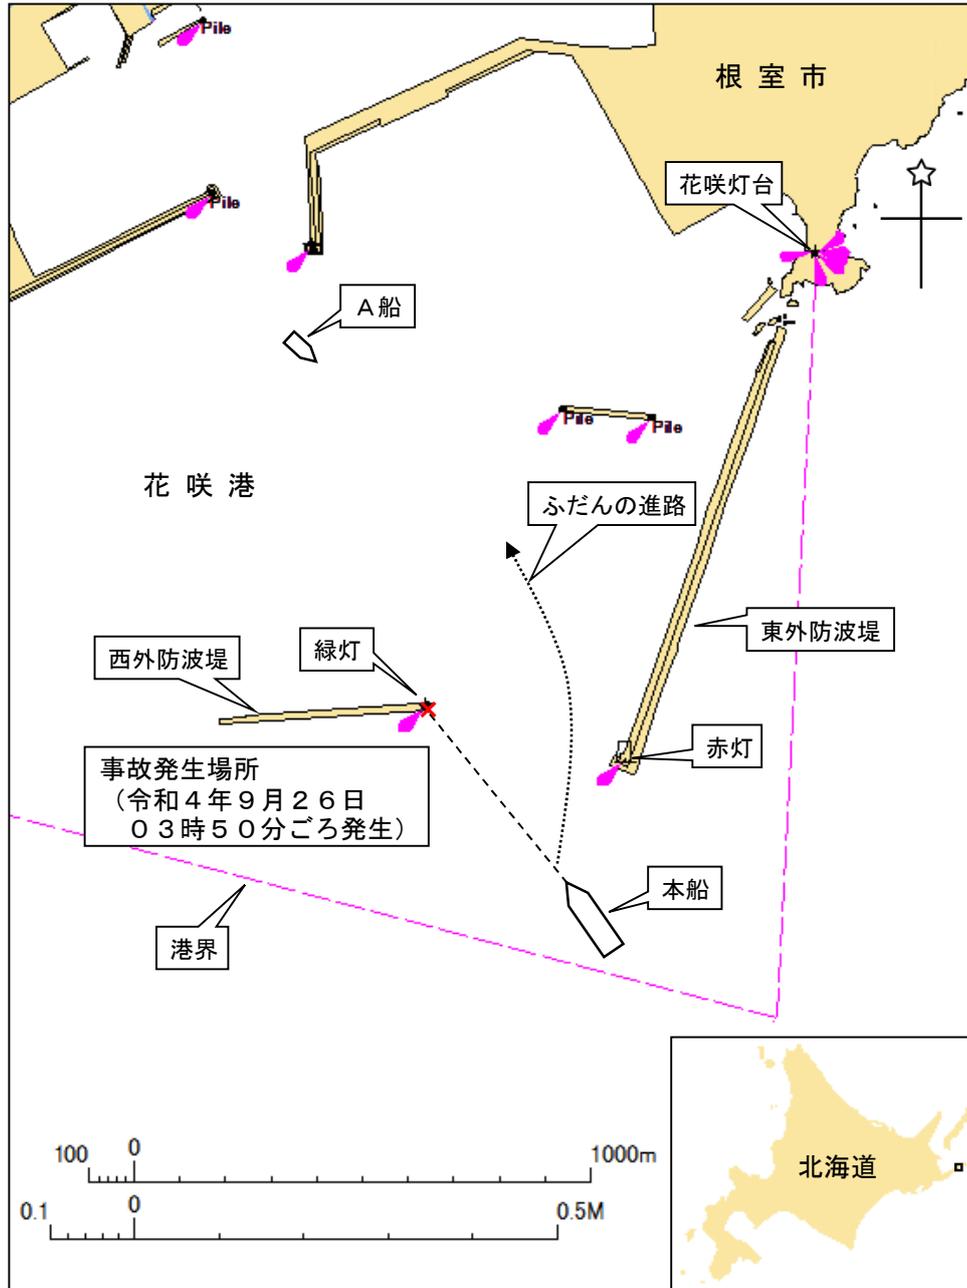
付図1 事故発生経過概略図

<p>ので減速して約10ノットの対地速力とし、目視のみで見張りを行いながら手動操舵により、花咲港西外防波堤東灯台（単閃緑光、毎3秒に1閃光、以下「緑灯」という。）が設置された西外防波堤東端と簡易標識灯（赤色点滅灯、以下「赤灯」という。）が設置された東外防波堤南端の間の水路（可航幅約420m、以下「本件水路」という。）に向けて本船を北西進させた。</p> <p>船長は、赤灯の南方500m付近で反航船と左舷を対して通過した頃、総トン数5トン程度の小型漁船（以下「A船」という。）を港奥に初認した。</p> <p>船長は、いつものように赤灯寄りに本件水路を航行しようと考えていたところ、右舷側にLED灯約6個を点灯させたA船が、赤灯に向かって航行しているように見えたので、A船と右舷を対して通過するつもりで針路を緑灯方向に向けた。</p> <p>船長は、A船の動向を見ていたところ、左右に2～3回変針した後、本船に向首する態勢で接近するのを認め、A船の操船意図に疑問を持ったものの、A船が避航船で、そのうち本船の右舷側を通過していくと思い、同じ針路及び速力で航行した。</p> <p>船長は、本件水路に向けて右舵を取る時機をうかがいながら航行していたところ、A船が本船に向首する態勢で接近を続け、03時50分ごろ、右舵を取ることができないまま、本船の船首部が西外防波堤東端側面に衝突し、擦過した。</p> <p>船長は、衝突した際、A船が本船の右舷前方至近で左旋回し、本船の右舷方10数m付近を通過していくのを目撃し、機関操縦レバーを中立に操作して機関を停止した後、本船が所属する会社に本事故の発生を連絡するとともに118番通報を行い、港内の係留場所に本船を着岸させた。</p> <p>（付図1 事故発生経過概略図、写真1 本船 参照）</p>
<p>その他の事項</p>	<p>船長は、A船の操船意図に疑問を持ちつつも、A船があつという間に接近したので、汽笛を使用する余裕がなく、また、右舵を2～3°取ることができれば西外防波堤に衝突することなく本件水路を通過していたものの、右舵を取ればA船と衝突するおそれがあり、右舵を取ることができなかったため、本事故を防ぐには、早めに減速して本船を停止させるしかなかったのではないかと本事故後に思った。</p> <p>花咲港は、港則法（昭和23年法律第174号）が適用される港であり、同法第3条第1項及び第18条第1項には、次のとおり規定されている。</p> <p>第3条 この法律において「汽艇等」とは、汽艇（総トン数二十トン未満の汽船をいう。）、はしけ及び端舟その他ろかいのみをもつて運転し、又は主としてろかいをもつて運転する船舶をいう。</p> <p>第18条 汽艇等は、港内においては、汽艇等以外の船舶の進路を</p>
