船舶事故調査報告書

令和5年12月6日

事故種類	衝突
発生日時	令和4年12月7日 06時58分ごろ
発生場所	福島県いわき市江名港 江名港東防波堤南灯台から真方位278°180m付近 (概位 北緯36°57.9′ 東経140°57.9′)
事故の概要	漁船 ^{こうめい} 光明丸は、南東進中、また、漁船 ^{しんぼう} 新宝丸は、操業しながら南東進中、両船が衝突した。 新宝丸は、船長が負傷し、船尾部に亀裂等を生じ、また、光明丸は、船首船底外板に擦過傷を生じた。
事故調査の経過	令和5年1月18日、本事故の調査を担当する主管調査官（仙台事務所）ほか1人の地方事故調査官を指名した。 原因関係者から意見聴取を行った。
事実情報 船種船名、総トン数 船舶番号、船舶所有者等 L×B×D、船質 機関、出力、進水等	A 漁船 光明丸、1.1トン FS3-6234（漁船登録番号）、福島県漁業協同組合連合会 7.27m(Lr)×1.92m×0.61m、FRP ディーゼル機関、69.90kW、平成24年8月 第210-55634号（船舶検査済票の番号） B 漁船 新宝丸、1.1トン FS3-6242（漁船登録番号）、福島県漁業協同組合連合会 7.27m(Lr)×1.92m×0.61m、FRP ディーゼル機関、77kW（動力漁船登録票による）、平成 24年6月
乗組員等に関する情報	A 船長A 90歳 一級小型船舶操縦士・特殊小型船舶操縦士・特定 免許登録日 昭和49年11月21日 免許証交付日 平成30年8月22日 (令和6年8月13日まで有効) B 船長B 61歳 一級小型船舶操縦士・特殊小型船舶操縦士・特定 免許登録日 平成25年8月15日

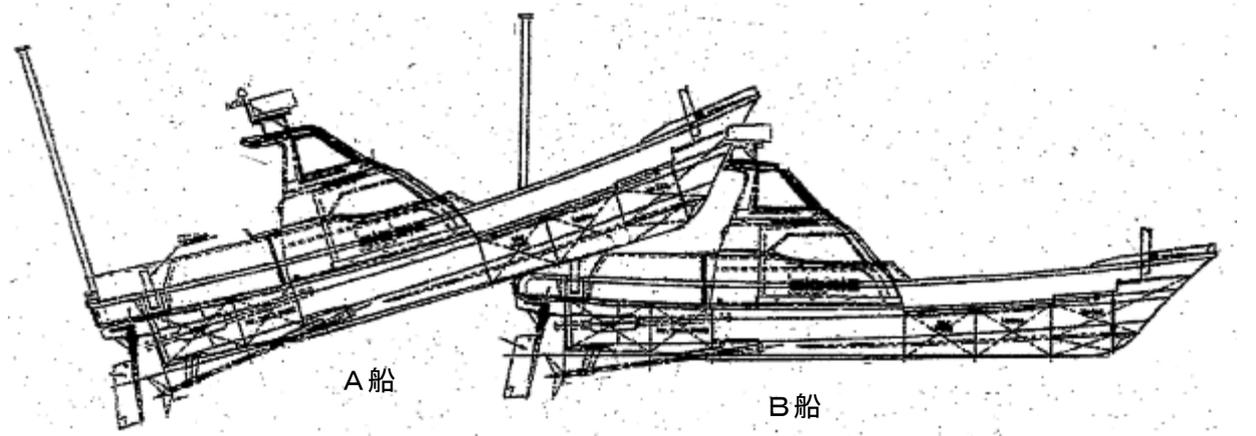
付図2 衝突状況図

免許証交付日 令和4年8月24日 (令和10年8月14日まで有効)
死傷者等	A なし B 軽傷 1人(船長)
損傷	A 船首船底外板に擦過傷 B 船尾部に亀裂等
気象・海象	気象：天気 曇り、風向 北北東、風力 2、視界 良好 海象：海上 平穏 日出時刻：06時36分ごろ
事故の経過	<p>A船は、船長A及び甲板員1人が乗り組み、まぐろ一本釣り漁の目的で、江名港東方約12海里沖の漁場に向け、令和4年12月7日06時50分ごろ、江名港の定係地を出航した。</p> <p>A船は、船長Aが、操舵室内で立って手動操舵により操船を行い、甲板員に前部甲板の魚倉内の排水作業を行わせ、東内防波堤先端を航過した際、江名港の沖防波堤と南防波堤の間の港口（以下「本件港口」という。）を一瞥したところ、船影等を認めなかったため、本件港口の中央に向けて変針し、約10ノット(kn)の速力（対地速力、以下同じ。）で南東進した。</p> <p>船長Aは、変針直後、左足元に自分の救命胴衣があるのを見て着用していなかったことに気付き、すぐに着用しようと救命胴衣に左手を通した後、右手を通そうとしたものの、着膨れをしていたので、右手がなかなか通らなかった。</p> <p>A船は、船長Aが、前路に他船はいないものと思い、左斜め上方に顔を向けて目を閉じた状態で、右手を突き上げながら、左手で救命胴衣を引っ張ったものの、着用に手間取り、何とか右手が通った直後の06時58分ごろ、強い衝撃の後、船首が持ち上がり、B船の船尾側から乗り上げる態勢で衝突した。</p> <p>船長Aは、すぐに機関を後進にかけてB船から離れた後、頭から出血していた船長Bに負傷の程度と船体の損傷状況を確認したところ、自力で帰航できる旨の返事があったので、A船が江名港内の定係地に着岸後、119番及び海上保安庁に通報を行った。</p> <p>B船は、船長Bが1人で乗り組み、ひらめ引き釣り漁の目的で、06時50分ごろ、江名港を出航した。</p> <p>B船は、06時56分ごろ、船長Bが、本件港口の手前150m付近から東内防波堤までの船尾方向を確認したものの、他船を認めなかったため、約3knで南東進し、操縦席左舷側に設置した電動リールから引き索を約20m繰り出して左手で張り具合を確認しながら、引き釣りの操業を開始した。</p> <p>B船は、06時58分ごろ、船長Bが、引き索の状況を確認しようと船尾方を振り返ったところ、A船が後方10m付近に迫っており、</p>

<p>A船がB船に乗り上げる態勢で衝突した。</p> <p>船長Bは、B船に浸水及び漏油がないことを確認した後、頭部から出血していたことに気付き、タオルで止血をし、自力航行で江名港の定係地に着岸後、救急車によりいわき市内の病院に搬送され、頭部打撲及び挫創と診断された。</p> <p>(付図1 事故発生場所概略図、付図2 衝突状況図、写真1 B船の損傷状況 参照)</p>
その他の事項	<p>船長Aは、本件港口付近だけを一瞥して他船を認めなかったため、前路に他船はいないと思い込んでしまったと本事故後に思った。</p> <p>船長Bは、本件港口手前150m付近から東内防波堤までの船尾方を確認したものの、他船を認めなかったため、操業に意識を向けて衝突直前までA船に気付かなかったと本事故後に思った。</p>
分析 乗組員等の関与 船体・機関等の関与 気象・海象等の関与 判明した事項の解析	<p>A あり、B あり</p> <p>A なし、B なし</p> <p>A なし、B なし</p> <p>A船は、江名港内を南東進中、船長Aが、前路に他船はいないと思い込み、救命胴衣の着用時間に時間を要しないと思って着用しようとしたものの、着用で手間取り、左斜め上方に顔を向けて目を閉じた状態で航行を続けたことから、前路のB船に接近していることに気付かず、B船と衝突したものと考えられる。</p> <p>船長Aは、東内防波堤先端を航過した際、本件港口付近だけを一瞥したことから、他船を認めず、前路に他船はいないと思い込んだものと考えられる。</p> <p>B船は、江名港内を操業しながら南東進中、船長Bが、操業に意識を向けて航行を続けたことから、A船が船尾方から接近していることに衝突直前まで気付かず、A船と衝突したものと考えられる。</p> <p>船長Bは、操業開始前に船尾方を確認した際、他船を認めなかったことから、操業に意識を向けて航行を続けていたものと考えられる。</p>
原因	<p>本事故は、江名港において、A船が南東進中、B船が操業しながら南東進中、船長Aが、前路に他船はいないと思い込み、救命胴衣を着用しようとしたものの、着用で手間取り、左斜め上方に顔を向けて目を閉じた状態で航行を続け、また、船長Bが、操業に意識を向けて航行を続けたため、互いに接近していることに気付かず、両船が衝突したものと考えられる。</p>

再発防止策	<p>今後の同種事故等の再発防止に役立つ事項として、次のことが考えられる。</p> <ul style="list-style-type: none"> ・救命胴衣は、出航前に着用すること。 ・港内は、他の船舶の出入りも多く、港湾施設等により見通しも制限されることもあるので、船長は、周囲の見張りを厳として、安

全な速力で航行するなど安全運航に、より集中すること。
--	----------------------------
