船舶事故調査報告書

事故種類	火災
発生日時	令和5年3月27日 12時50分ごろ
発生場所	新潟県村上市岩船港物揚場岸壁 岩船港灯台から真方位196°630m付近 （概位 北緯38°11.6′ 東経139°25.8′）
事故の概要	漁船第十八海愛丸は、係留中、陸上電源施設から船内に給電を行っていた際、変圧器から火災が発生した。 第十八海愛丸は、変圧器等に焼損を生じた。
事故調査の経過	令和5年3月28日、本事故の調査を担当する主管調査官（仙台事務所）ほか1人の地方事故調査官を指名した。 原因関係者から意見聴取を行った。
事実情報 船種船名、総トン数 船舶番号、船舶所有者等 L×B×D、船質 機関、出力、進水等	漁船 第十八海愛丸、9.7トン NG2-2214（漁船登録番号）、個人所有 14.68m (Lr) × 3.93m × 1.32m、FRP ディーゼル機関、船内機、540kW（動力漁船登録票による）、昭和63年10月18日、使用燃料軽油
乗組員等に関する情報	船長 21歳 一級小型船舶操縦士 免許登録日 令和2年7月10日 免許証交付日 令和4年11月21日 （令和7年7月9日まで有効）
死傷者等	なし
損傷	変圧器、分電盤及び集合器盤等並びに機関室から操舵室及び操舵室後方の上部構造物にかけて焼損（全損）
気象・海象	気象：天気 晴れ、風向 北西、風力 2、視界 良好 海象：海上 平穏
事故の経過	本船は、岩船港内の造船所で修理を終え、船長が1人で乗り組み、令和5年3月23日、出漁準備の目的で、主機を始動し、岩船港の北北西方に位置する物揚場岸壁（以下「係留岸壁」という。）に移動し、右舷着けで係留した後、岸壁上に設置された陸上施設から給電することとした。 船長は、機関室に備えた屋内用標準ケース（以下「変圧器ケース」

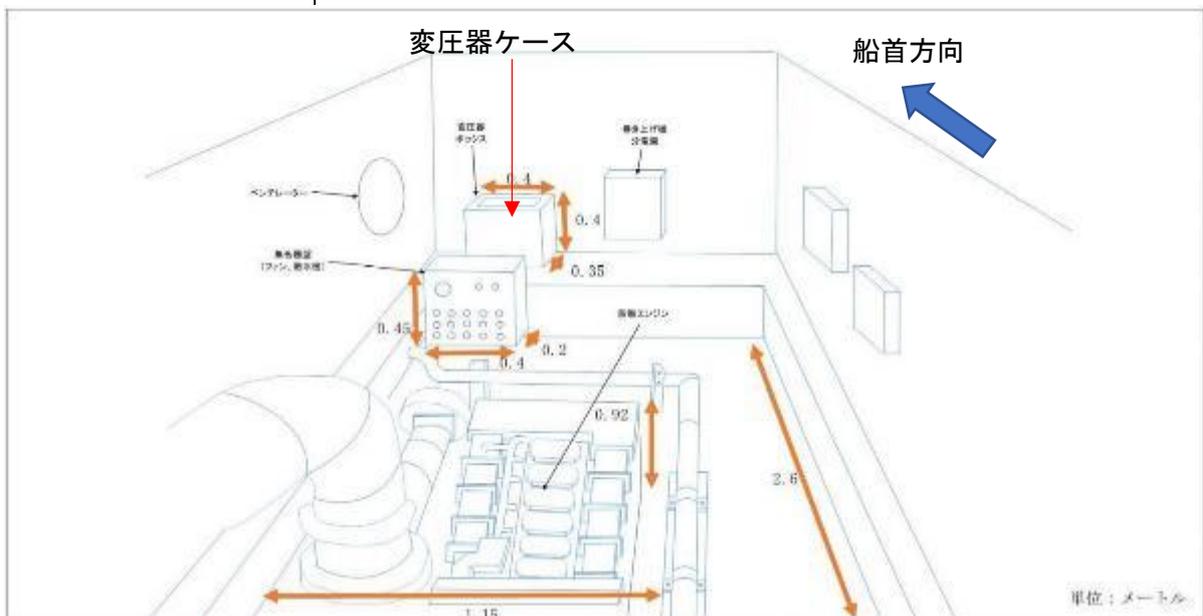
図1 機関室略図(消防本部提供資料から抜粋)

船長は、令和4年6月以降、各漁港に寄港して陸上給電へ切り替える際、陸上電源施設のブレーカーが落ちる状況が度々あったので、自身で一度、点検を試みようと考え、27日08時00分ごろ陸上給電を切り、船内をブラックアウトの状態とし、変圧器の点検を行うこととした。(図1参照)

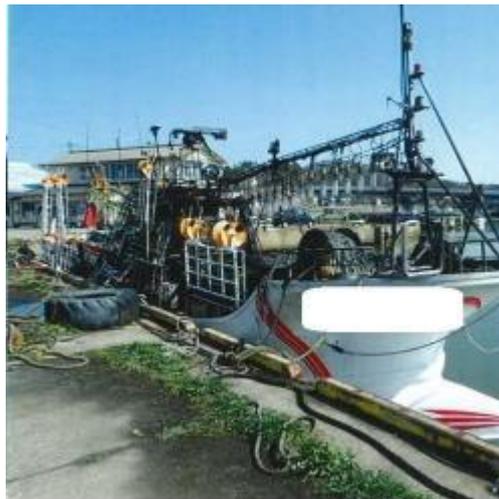
本船は、13時12分ごろ来援した消防が、消火放水を始め、13時40分ごろ鎮圧し、15時03分ごろ鎮火した。(写真1～3参照)

写真1 本船の消火作業中の状況（海上保安庁提供）

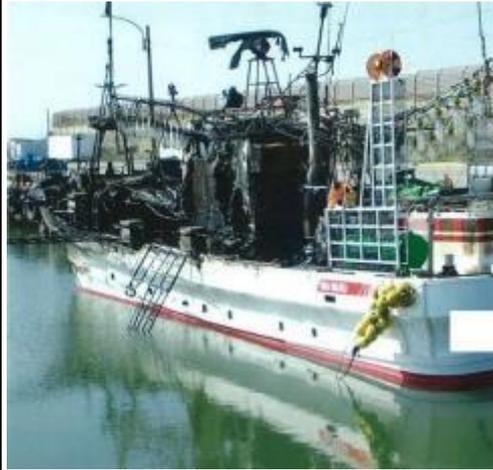
写真2 本船の鎮圧後の状況
(漁業協同組合提供)

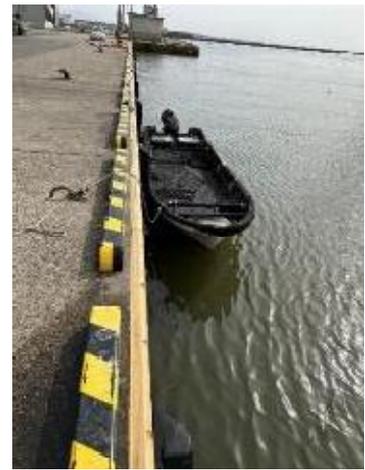
写真3 小型船の鎮圧後の状況
(海上保安庁提供)

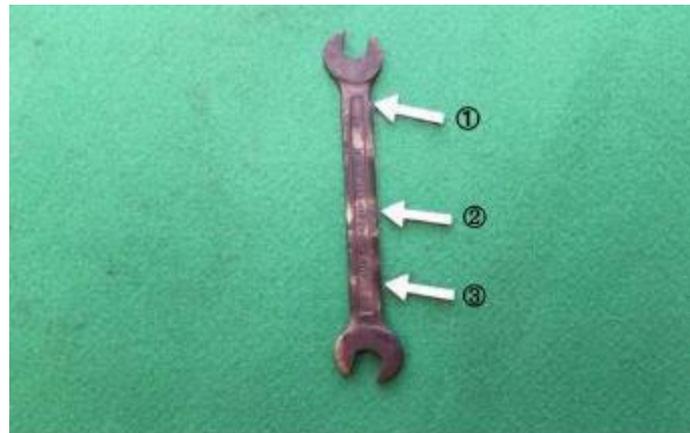
4. 消防本部は、本船の調査を踏まえ、変圧器上に置いてあった両口スパナが変圧器二次側（100V）の端子台に接触したことで短絡し、その火花が変圧器一次側（200V）の絶縁被覆等に着火して火災となったものと推定した。また、同一次側に接続されている陸上施設に延びるキャブタイヤケーブル及び同ケーブル付近に取り付けられた他の回路の被覆ハーネス並びに分電盤が設置されていたので、これらに着火して機関室から操舵室及び同室後方の上部構造物等に延焼が拡大したものと推察した。（写真4～7参照）

写真4 変圧器上に置いてあった両口スパナ
（口径10mm×12mm）

写真4～7中の①～③ 金属が溶融した痕跡が確認された箇所
（写真4～7消防本部提供）

<p>機関室内の変圧器を介して船内給電を行っていた際、変圧器から出火したものと考えられる。</p> <p>本船は、変圧器上に置いてあった両口スパナが変圧器二次側の端子台に接触して短絡したことから、変圧器一次側の絶縁被覆等に着火し、変圧器付近の電気配線及び分電盤等に燃え広がって、機関室を経て操舵室及び操舵室後方の上部構造物等に延焼したものと考えられる。</p> <p>船長は、変圧器の点検の際、変圧器ケースの上蓋の取り外しに使用した両口スパナを工具箱に収めたものと思い込んでいたことから、変圧器の点検後、変圧器ケースの上蓋の取付けに当たり、変圧器上の工具等の置き忘れを確認せず、工具箱から無意識にモンキーレンチを手にとって復旧したものと考えられる。</p>
<p>原因</p>	<p>本事故は、本船が、岩船港物揚場岸壁に右舷着けで係留中、陸上電源施設から変圧器を介して船内給電を行っていた際、変圧器上に置いてあった両口スパナが変圧器二次側の端子台に接触して短絡したため、変圧器一次側の絶縁被覆等に着火し、変圧器付近の電気配線及び分電盤等に燃え広がって、機関室を経て操舵室及び操舵室後方の上部構造物等に延焼したことにより発生したものと考えられる。</p>
<p>再発防止策</p>	<p>今後の同種事故等の再発防止及び被害の軽減に役立つ事項として、次のことが考えられる。</p> <ul style="list-style-type: none"> ・ 船長は、電気機器の点検作業を行った際、点検終了後、復旧に当たり、必ず2人以上で電気機器内の工具等の置き忘れの有無を確認すること。 ・ 船長は、船舶事故ハザードマップ（運輸安全委員会）及び事故を未然に防ぐための点検・航行マニュアル「小型船舶の火災・爆発事故防止のために（日本小型船舶検査機構）」等を参照して、火災予防に努めること。
