船舶事故調査報告書

事故種類	乗組員負傷
発生日時	令和4年11月10日 07時00分ごろ
発生場所	宮城県気仙沼市気仙沼港魚市場岸壁 気仙沼港梶ヶ浦防波堤灯台から真方位313° 1.18海里（M） 付近 （概位 北緯38°53.8′ 東経141°35.0′）
事故の概要	漁船清栄丸は、出港準備作業中、甲板員2人が負傷した。
事故調査の経過	令和4年11月24日、本事故の調査を担当する主管調査官（仙台事務所）を指名した。 なお、後日、1人の地方事故調査官を新たに指名した。 原因関係者から意見聴取を行った。
事実情報 船種船名、総トン数 船舶番号、船舶所有者等 L×B×D、船質 機関、出力、進水等	漁船 清栄丸、19トン MZ2-30077（漁船登録番号）、公益社団法人宮崎県漁村活性化推進機構、河上水産有限会社（船舶借入人） 18.40m（Lr）×4.55m×2.05m、FRP ディーゼル機関、759.00kW、平成14年12月25日 第282-19285号（船舶検査済票の番号）
乗組員等に関する情報	船長 24歳 一級小型船舶操縦士 免許登録日 平成30年6月8日 免許証交付日 平成30年6月8日 （令和5年6月7日まで有効） 甲板員A（インドネシア共和国籍） 38歳 甲板員B（インドネシア共和国籍） 38歳
死傷者等	重傷 1人（甲板員B）、軽傷 1人（甲板員A）
損傷	なし
気象・海象	気象：天気 晴れ、風向 西北西、風力 2、視界 良好 海象：海上 平穏、潮汐 下げ潮中央期
事故の経過	本船は、船長、技能実習生の甲板員A及び甲板員B（いずれもインドネシア共和国籍）ほか6人（日本国籍2人、インドネシア共和国籍の技能実習生4人）が乗り組み、気仙沼港魚市場岸壁において水揚げを終え、令和4年11月10日06時30分ごろ、出港準備を開始し

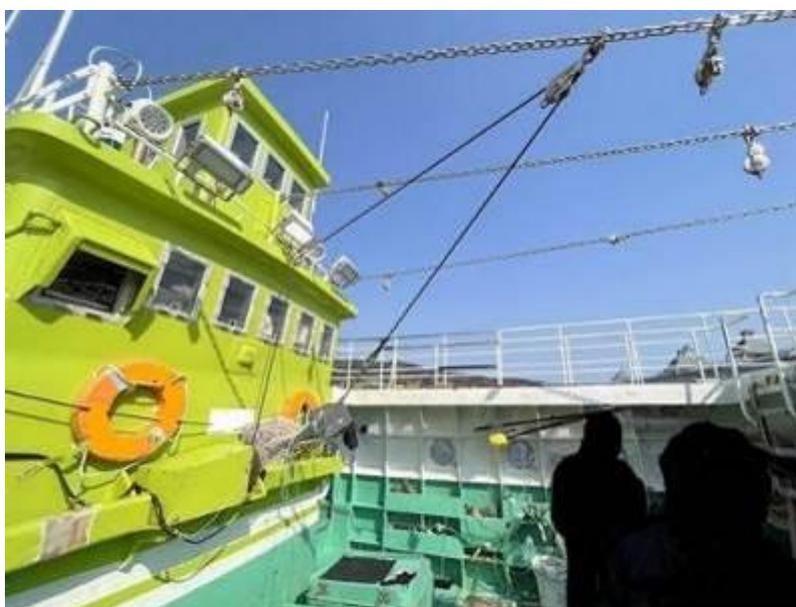
写真2 ホイスト

<p>分析</p> <p>乗組員等の関与</p> <p>船体・機関等の関与</p> <p>気象・海象の関与</p> <p>判明した事項の解析</p>	<p>あり</p> <p>あり</p> <p>なし</p> <p>本船は、気仙沼港内において、甲板員Aが、ホイストの張り合わせ作業中、体勢を崩して右手をドラムについた際、リモコンの故障でドラムが止まらなかったことから、右腕がドラムに巻き込まれて負傷したものと考えられる。</p> <p>甲板員Bは、甲板員Aを救助する際、ホイストが停止していない状態でロープを掴んだことから、右手指をドラムに巻き込まれて負傷し</p>

<p>たものと考えられる。</p> <p>甲板員Bは、機関室で電源を落とさないとホイストを止めることができないことを知らなかった可能性があると考えられる。</p> <p>リモコンは、本事故後、業者により、押しボタン下部の結線部に水分と塩分と思われる痕が認められたことから、ケース内に海水が浸入し、故障していた可能性があると考えられる。</p>
原因	<p>本事故は、本船が、気仙沼港内において、甲板員Aが、ホイストの張り合わせ作業中、体勢を崩して右手をドラムについた際、リモコンの故障でドラムが止まらなかったため、右腕がドラムに巻き込まれ、また、甲板員Bが、甲板員Aを救助する際、ホイストが停止していない状態でロープを掴んだため、右手指をドラムに巻き込まれたことにより発生したものと考えられる。</p>
再発防止策	<p>船舶借入人は、本事故後、再発防止策として前部甲板上にホイストの電源スイッチを増設した。</p> <p>今後の同種事故等の再発防止に役立つ事項として、次のことが考えられる。</p> <ul style="list-style-type: none"> ・ 船舶所有者又は船舶借入人は、ホイストが停止しないなどの不測の事態に備え、すぐに停止できるように、作業場所付近に緊急停止ボタンを設置すること。 ・ 作業員は、感電対策としてゴム手袋を着用すること。 ・ 乗組員は、万一、他の乗組員がドラム等の漁具に巻き込まれた場合、必ず、電源を落としてから救助に当たること。 ・ 船舶所有者及び船舶借入人は、操業時に煩雑に使用するリモコン等の電気設備が経年劣化等により漏電するおそれがあるので、保守点検を計画的に行うこと。

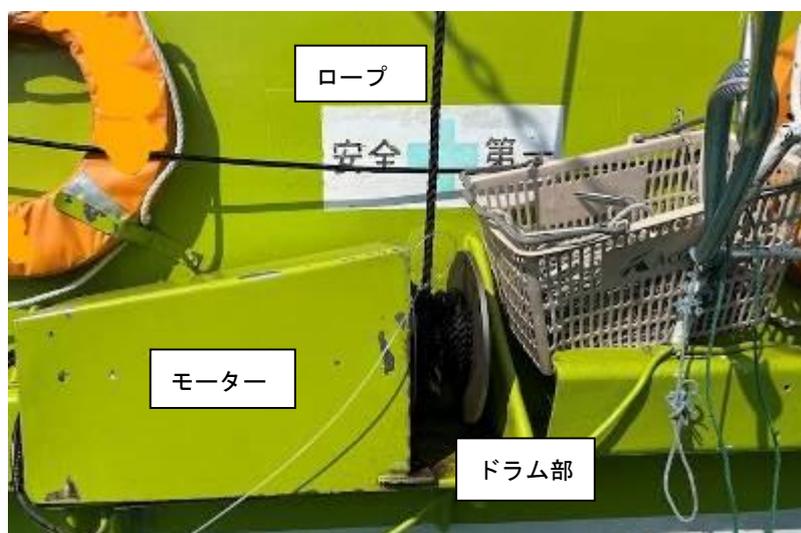
写真3 ホイストのドラム部

<p>た。</p> <p>甲板員Aは、前部甲板上において、荒天対策として漁獲物を魚倉に吊り下ろすホイストの張り合わせ作業中、左手でリモコンを持って上昇ボタンを押したところ、感電したようなしびれを感じてリモコンを手放し、体勢を崩してホイストのドラム部分に右手をついた。</p> <p>甲板員Aは、07時00分ごろ、リモコンの故障でドラムが止まらず、上着の右袖から右腕にかけてドラムに巻き込まれた。</p> <p>事故に気付いた甲板員Bは、前部甲板上において、ホイストが停止していない状態で、甲板員Aの右腕がこれ以上巻き込まれないようにロープを咄嗟に掴んだものの、自身の右手がドラムに巻き込まれた。</p> <p>船長は、操舵室で出航準備中、叫び声を聞いて前部甲板に移動したところ、甲板員Bが甲板上でうずくまり、甲板員Aがホイストのドラムに右腕が巻き込まれた状態であったので、機関室に移動して主電源を落としてホイストを停止させ、ナイフでドラムのロープを切断して甲板員Aを救助した。</p> <p>船長等が救助作業を行っている間、隣に着岸していた僚船の乗組員が119番通報を行い、救急車により、甲板員A及び甲板員Bは、気仙沼市内の病院に搬送され、また、甲板員Bは、気仙沼市内の病院に搬送されて応急処置後、仙台市内の病院に搬送された。</p> <p>甲板員Aは、右示指第2関節掌側板損傷及び右示指第1関節掌側板損傷を負い、甲板員Bは、右示指、中指及び環指を切断した。</p> <p>(付図1 事故発生場所概略図、写真1 本船、写真2 ホイスト、写真3 ホイストのドラム部 参照)</p>
<p>その他の事項</p>	<p>リモコンは、プラスチック製のケースにゴム製の上昇及び下降の二つの押しボタンがあり、電源のオンオフボタンはなく、ボタンを押している間だけ作動するものであった。</p> <p>業者は、本事故後、リモコンを確認したところ、押しボタン下部の結線部に水分と塩分と思われる痕を認めた。</p> <p>船長によれば、甲板員Bは、機関室で電源を落とさないとドラムを止めることができないことを知らなかったとのことであった。</p>
