船舶事故調査報告書

事故種類	乗組員負傷
発生日時	令和4年12月30日 15時40分ごろ
発生場所	青森県青森市青森港 青森港沖館東防波堤北灯台から真方位233°970m付近 （概位 北緯40°50.8′ 東経140°43.1′）
事故の概要	旅客船兼自動車渡船ブルーハピネスは、着岸作業中、右舷船首部で作業に従事していた甲板手が負傷した。
事故調査の経過	令和5年1月18日、本事故の調査を担当する主管調査官（仙台事務所）を指名した。 なお、後日、1人の地方事故調査官を新たに指名した。 原因関係者から意見聴取を行った。
事実情報 船種船名、総トン数 船舶番号、船舶所有者等 L×B×D、船質 機関、出力、進水等	旅客船兼自動車渡船 ブルーハピネス、8,851トン 142791、光洋海運株式会社（船舶所有者）、津軽海峡フェリー株式会社（船舶運航会社、A社） 144.13m×23.00m×14.10m、鋼 ディーゼル機関、9,945kW、平成28年9月
乗組員等に関する情報	船長 53歳 二級海技士（航海） 免許年月日 平成29年11月30日 免状交付年月日 令和4年10月21日 免状有効期間満了日 令和9年11月29日 甲板手A 48歳
死傷者等	軽傷 1人（甲板手A）
損傷	なし
気象・海象	気象：天気 雪、風向 南西、風力 4、視界 良好 海象：海上 平穏
事故の経過	本船は、船長及び甲板手Aほか17人が乗り組み、旅客234人、車両65台を乗せ、令和4年12月30日12時00分青森港に向けて北海道函館港所在のフェリーターミナルを出港した。 本船は、15時27分ごろ青森港東防波堤を通過後、出入港配置となった。 甲板手Aは、青森港内の風向及び風速の状況を確認後、甲板長ほか

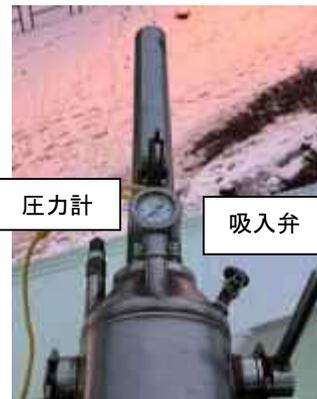
写真2 もやい銃の吸入弁及び圧力計

<p>1人と共に前部甲板配置につき、時折、風速約10m/sの南西風が吹いていたので、圧縮空気式索発射器（以下「もやい銃」という。）を使用する前提で、もやい銃を左舷船首部に設置した。</p> <p>甲板手Aは、左舷甲板上の圧縮空気バルブ（以下「船側バルブ」という。）ともやい銃の吸入弁を閉鎖した状態で圧縮空気充填用ゴムホースによって連結した後、ゴム弾を装填し、引き金用安全装置及び発射器筒先の暴発防止用安全装置をかけた。（通常、この状態だと発射装置に空気が注入されていないためゴム弾が発射されることはない。）</p> <p>本船は、青森港フェリーふ頭第1号バース手前で右回頭した後、機関を後進にかけて岸壁へ接近した。</p> <p>甲板手Aは、風の状況に変化がなかったが、本船と岸壁までの距離が近かったので、1番索用の引き寄せ索を送出する手段をもやい銃から手投げに変更することとした。</p> <p>甲板手Aは、15時40分ごろ、船側バルブが閉鎖された状態のままだったので、もやい銃内に圧縮空気が充填されていないと思い、左手を銃口付近に当てて、引き金を引きながら、ゴム弾を引き抜こうとしたところ、ゴム弾が発射され、左手に当たって左親指と人差指の間に裂傷を負った。</p> <p>船長は、甲板長から本事故発生の報告を受け、応急処置を指示するとともに、A社青森支店に救急車の手配を要請した。</p> <p>甲板手Aは、本船が着岸後、救急車により青森市内の病院に搬送されて応急処置を受けた後、北海道函館市内の病院で左第1・2指間の挫創と診断された。</p> <p>（付図1 事故発生場所概略図、付図2 もやい銃の各部名称、写真1 もやい銃、写真2 もやい銃の吸入弁及び圧力計、写真3 本事故発生時の状況（再現）、写真4 もやい銃と船側バルブの接続状況 参照）</p>
<p>その他の事項</p>	<p>A社は、発射準備後に手投げ等に切り替える場合のもやい銃操作手順として、以下の手順で行うように定めており、甲板手Aも手順を熟知していた。</p> <ol style="list-style-type: none"> ① 暴発防止用安全装置のロック状況を確認する。 ② 吸入弁を開放して圧縮空気を抜く。 ③ 圧力計で残圧がないか確認する。 ④ 引き金用安全装置のロックを解除する。 ⑤ 引き金を引いて発射されないことを確認する。 ⑥ ゴム弾を引き抜く。 <p>A社は、本事故後、船側バルブが経年劣化により完全に閉鎖できない状態であり、また、吸入弁が本事故前に使用した後の閉鎖が十分でなかったことを確認した。</p> <p>A社は、本事故後、船側バルブを新替えした。</p>

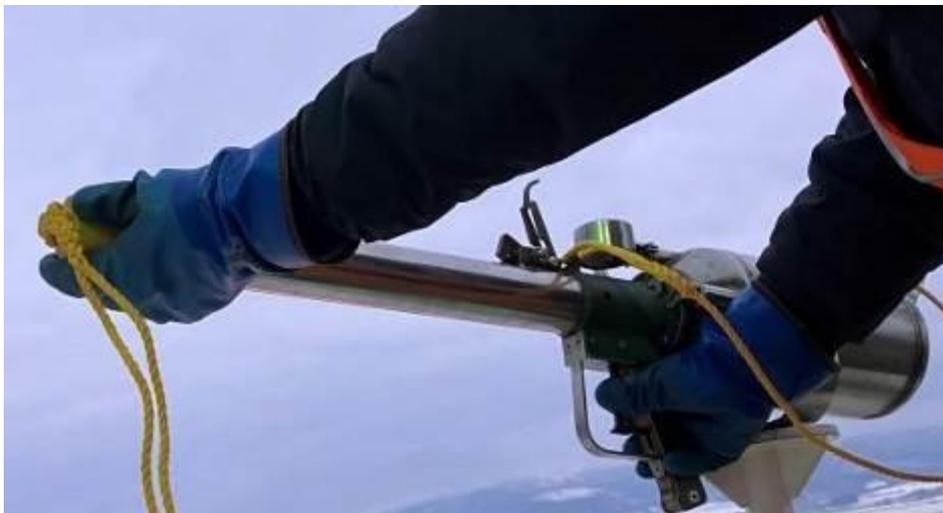
写真3 本事故発生時の状況（再現）

<p>甲板手Aは、もやい銃の手順を熟知していたが、船側バルブを開放していないので、もやい銃内に圧縮空気が充填されていないと思い、左手を銃口付近に当てて、引き金を引きながら、装填されたゴム弾を取り出そうとした。</p>
<p>分析</p> <p>乗組員等の関与 船体・機関等の関与 気象・海象等の関与 判明した事項の解析</p>	<p>あり なし なし</p> <p>本船は、青森港において、着岸作業中、甲板手Aがもやい銃内に圧縮空気が充填されていないと思い、左手を銃口付近に当てて、引き金を引きながら、装填されたゴム弾を取り出そうとしたところ、船側バルブの経年劣化等で圧縮空気が給気されていたことから、引き金を引いた際、ゴム弾が発射され、左手に当たって負傷したものと考えられる。</p> <p>もやい銃は、船側バルブの経年劣化により圧縮空気が漏れ、また、吸入弁が本事故前に使用した際の閉鎖が十分でなかったことから、圧縮空気充填用ホースを通じてもやい銃に給気されていたものと考えられる。</p>
<p>原因</p>	<p>本事故は、本船が青森港において、着岸作業中、甲板手Aがもやい銃内に圧縮空気が充填されていないと思い、左手を銃口付近に当てて、引き金を引きながら、装填されたゴム弾を取り出そうとしたところ、船側バルブの経年劣化等で圧縮空気が給気されていたため、引き金を引いた際、ゴム弾が発射され、左手に当たったことにより発生したものと考えられる。</p>
<p>再発防止策</p>	<p>A社は、本事故後、再発防止のため、次の改善措置を採った。</p> <ul style="list-style-type: none"> ・社船各船に対して本事故発生の経緯を説明するとともに、もやい銃に装填されたゴム弾を取り出す手順の周知徹底を指示し、安全訪船指導を行った。 <p>今後の同種事故等の再発防止に役立つ事項として、次のことが考えられる。</p> <ul style="list-style-type: none"> ・乗組員は、もやい銃に装填されたゴム弾を取り出す際は、操作手順に従って、もやい銃内に圧縮空気が充填されていないことを常に確認すること。
