船舶事故調査報告書

令和5年12月13日
 運輸安全委員会（海事専門部会）議決
 委員 伊藤 裕 康（部会長）
 委員 上野 道 雄
 委員 岡本 満喜子

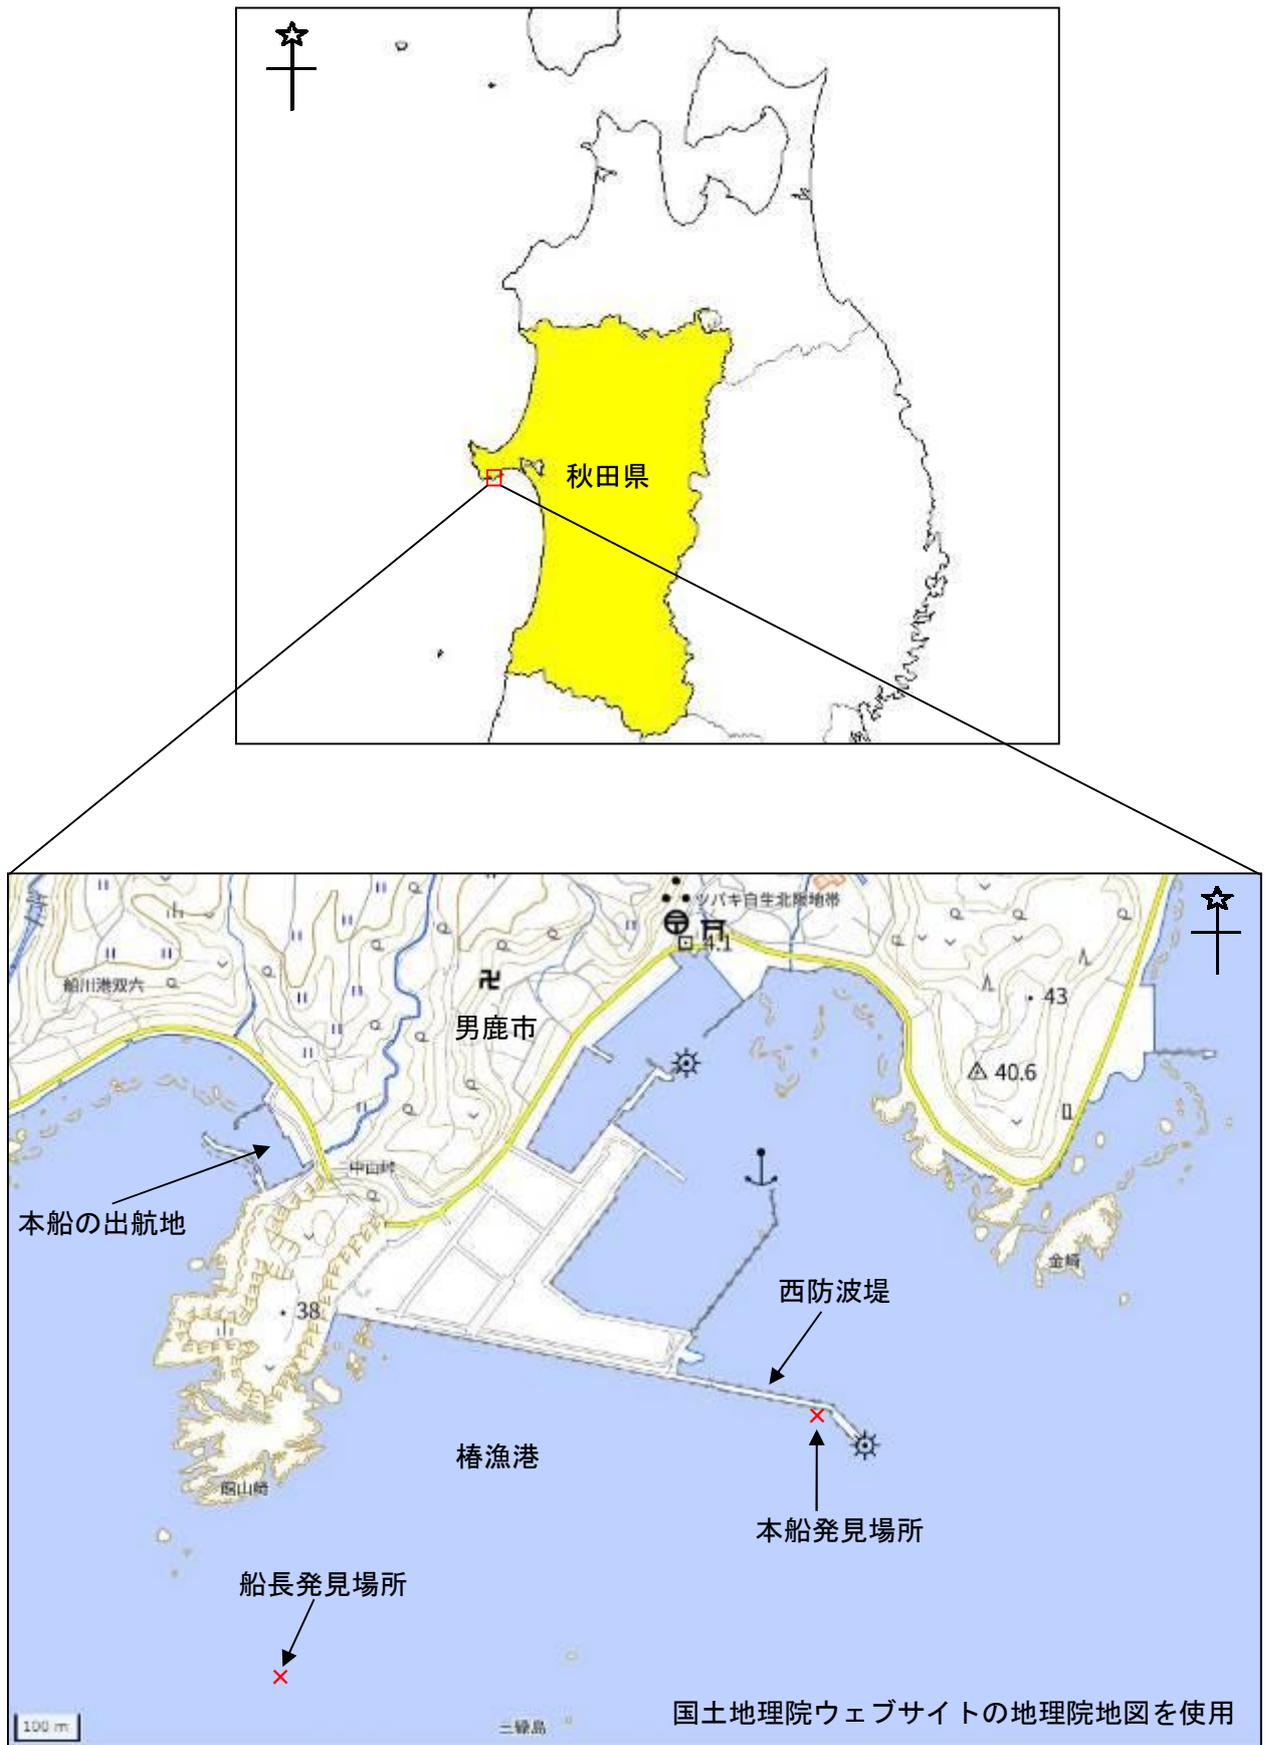
付図1 事故発生場所概略図

漁業協同組合の職員は、椿漁港の西防波堤に向かい、搜索に当たっていた海上保安庁の職員と共に陸上から搜索したところ、同防波堤の消波ブロックに船底を上にしてひっくり返った状態で打ち上げられていた船体を確認し、海上の漂流物から本船と確認した。

船長は、その後、搜索に当たっていた僚船によって本船の発見場所から西南西方930m付近の海上を漂流しているところを発見され、救助に向かった別の僚船に引き揚げられて椿漁港に帰航したが、救急隊員によって死亡と判断され、医師により、死亡推定時刻が2月12日午前中で、死因が溺死と検案された。
