## 船舶事故調査報告書

事故種類	乗揚
発生日時	令和4年10月15日 18時17分ごろ
発生場所	京浜港川崎第1区浮島2期埋立地処分場護岸付近 川崎信号所から真方位102° 1,440m付近 (概位 北緯35°30.4′ 東経139°47.5′)
事故の概要	プレジャーボート <sup>ドラゴ</sup> DRAGO <sup>アズーロ</sup> AZZURROは、川崎航路を東南東進中、護岸の消波ブロックに乗り揚げた。 DRAGO AZZURROは、船首部船底に破口を伴う破損を生じた。
事故調査の経過	令和4年10月18日、本事故の調査を担当する主管調査官（横浜事務所）ほか1人の地方事故調査官を指名した。 原因関係者から意見聴取を行った。
事実情報 船種船名、総トン数 船舶番号、船舶所有者等 L×B×D、船質 機関、出力、進水等	プレジャーボート DRAGO AZZURRO、19トン 235-34992東京、株式会社榊原 15.76m (Lr) × 4.75m × 2.55m、FRP ディーゼル機関2基、920.84kW (合計)、平成2年12月
乗組員等に関する情報	船長 58歳 二級小型船舶操縦士・特殊小型船舶操縦士・特定 免許登録日 平成14年7月25日 免許証交付日 令和4年6月24日 (令和9年7月24日まで有効)
死傷者等	なし
損傷	船首部船底に破口を伴う破損（写真1、写真2参照） <div style="display: flex; justify-content: space-around;">

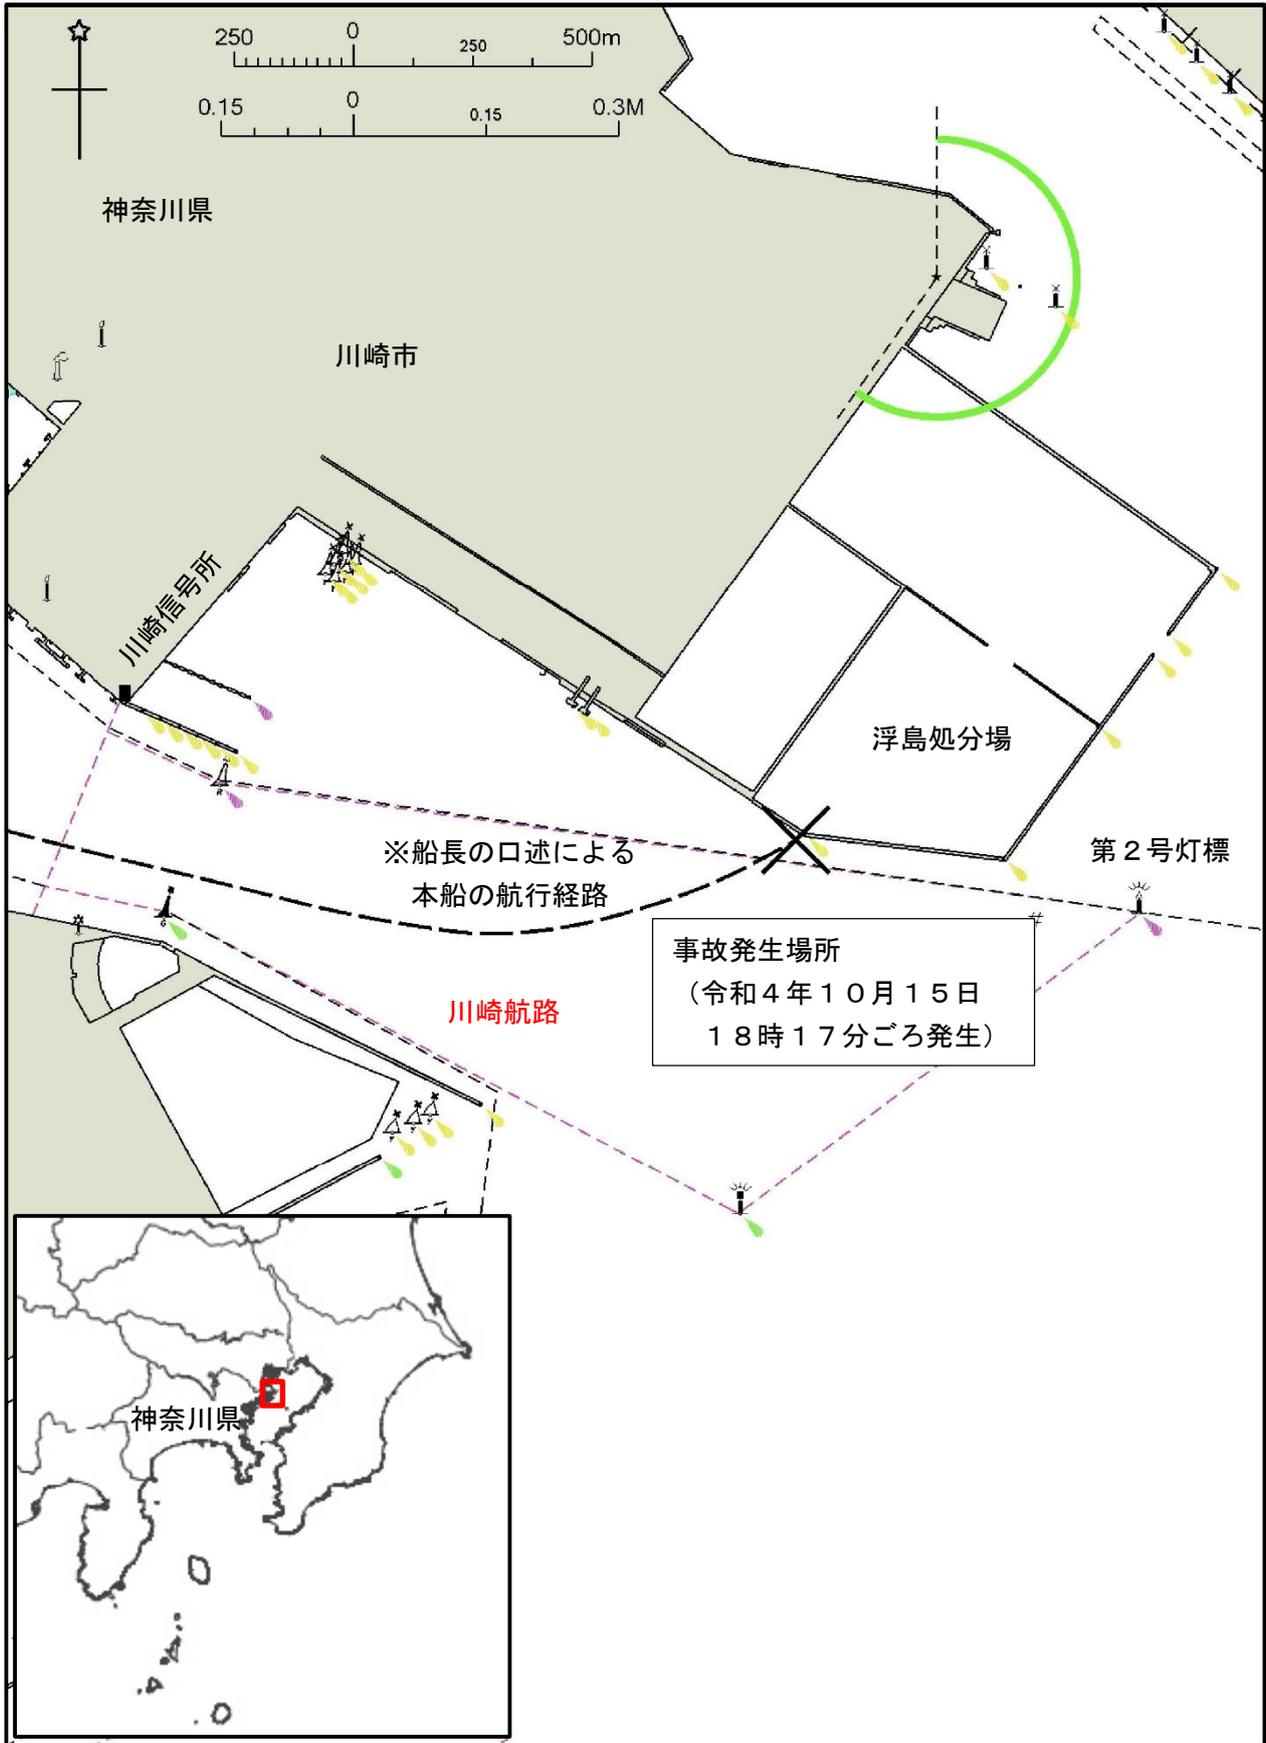
付図1 事故発生経過概略図

<p>された浮島処分場を大型船に対する浅所域と考え、小型船である本船は航行できると思い、第2号灯標の手前から徐々に左転し、浮島処分場に向かって北東進したことから、浮島処分場護岸の消波ブロックに乗り揚げたものと考えられる。</p> <p>船長は、GPSプロッターの操作に習熟しておらず、画面表示の意味についての詳細を把握していなかったことから、GPSプロッターに表示された浮島処分場を浅所域と考え、小型船である本船は航行できると思ったものと考えられる。</p> <p>船長は、川崎航路に入って目視で左舷船首方を見たものの、川崎航路の北東方に浮島処分場があり、その周縁が護岸で囲まれていることを知らなかったことから、浮島処分場が見えなかった可能性があると考えられる。</p>
<b>原因</b>	<p>本事故は、夜間、本船が川崎航路を東南東進中、船長が、GPSプロッターに表示された浮島処分場を大型船に対する浅所域と考え、小型船である本船は航行できると思い、第2号灯標の手前から徐々に左転し、浮島処分場に向かって北東進したため、浮島処分場護岸の消波ブロックに乗り揚げたものと考えられる。</p>
<b>再発防止策</b>	<p>今後の同種事故等の再発防止に役立つ事項として、次のことが考えられる。</p> <ul style="list-style-type: none"> <li>・ 小型船舶の操縦者は、備えているGPSプロッター等の航海計器について、取扱説明書等を精読し、操作及び表示について詳細を把握しておくこと。</li> <li>・ 小型船舶の操縦者は、海図情報が表示されるGPSプロッターを備えていたとしても、自身が航行する可能性のある海域について、最新版の海図、水路通報等の情報を入手し、あらかじめ調べておくこと。</li> <li>・ 小型船舶の操縦者は、ふだん航行しない海域を夜間に航行することが考えられる場合には、見張りの補助としてレーダーなどを装備しておくことが望ましい。</li> </ul>
