船舶事故調査報告書

事故種類	衝突（防波堤）（1件目の事故） 乗組員負傷（2件目の事故）
発生日時	令和5年5月30日 04時26分ごろ（1件目の事故） 令和5年5月30日 08時00分ごろ（2件目の事故）
発生場所	（1件目の事故） 鹿児島県いちき串木野市串木野港B防波堤 串木野港B防波堤灯台から真方位012°50m付近 （概位 北緯31°42.7′ 東経130°15.3′） （2件目の事故） 鹿児島県薩摩川内市川内港西方沖 川内港沖防波堤西灯台から真方位275°2.3海里（M）付近 （概位 北緯31°51.6′ 東経130°08.0′）
事故の概要	（1件目の事故） 漁船第十六海盛丸 ^{かいせい} は、串木野港に入港中、防波堤に衝突した。 第十六海盛丸は、船首部に圧壊、球状船首に破口を伴う凹損を生じた。 （2件目の事故） 第十六海盛丸は、被えい ^{えい} 航中、えい航 ^{えい} ペンダントのロープが破断して甲板上にいた甲板員Aが負傷した。
事故調査の経過	令和5年6月15日、本事故の調査を担当する主管調査官（門司事務所）ほか1人の地方事故調査官を指名した。 原因関係者から意見聴取を行った。
事実情報	<p>船種船名、総トン数 船舶番号、船舶所有者等 L×B×D、船質 機関、出力、進水等</p> <p>A 漁船 第十六海盛丸、19トン KG2—2611（漁船登録番号）、有限会社海盛水産（A社） 16.99m（Lr）×5.38m×1.80m、FRP ディーゼル機関、736.00kW、平成2年6月23日 第295—47277号（船舶検査済票の番号）</p> <p>B 漁船 第十一海盛丸、16トン KG2—286（漁船登録番号）、有限会社海盛水産（A社） 14.98m（Lr）×3.66m×1.45m、FRP ディーゼル機関、573.70kW、昭和60年5月6日 第295—47278号（船舶検査済票の番号）</p>

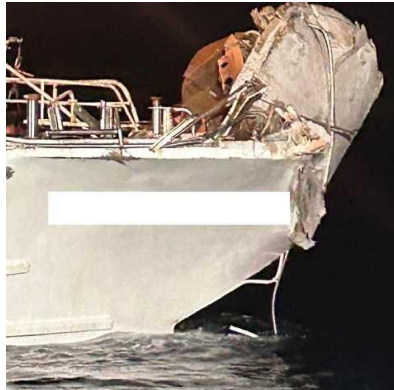
乗組員等に関する情報	<p>船長A 50歳 一級小型船舶操縦士・特殊小型船舶操縦士・特定 免許登録日 平成8年3月21日 免許証交付日 令和2年9月2日 (令和8年3月20日まで有効)</p> <p>甲板員A 20歳</p>
死傷者	<p>(1件目の事故) なし</p> <p>(2件目の事故) 重傷 1人(甲板員A)</p>
損傷	<p>(1件目の事故) A 船首部に圧壊、球状船首に破口を伴う凹損 防波堤 コンクリート部に擦過傷</p> <p>(2件目の事故) A 左舷船尾部の手摺りに曲損</p>
気象・海象	<p>気象：天気 雨、風向 南西、風力 2、視界 良好</p> <p>海象：波高 約1.5m</p>
事故の経過	<p>(1件目の事故)</p> <p>A船は、船長A及び甲板員Aほか6人が乗り組み、運搬船1隻、網船1隻、灯船2隻(以下、「B船」及び「C船」という。)の4隻からなる中型まき網船団の網船で、令和5年5月29日17時00分ごろ、船団各船と共に串木野港西方沖の漁場に向けて鹿児島県阿久根市脇本漁港を出港した。</p> <p>A船、B船及びC船は、5月30日02時30分ごろ、操業を終え、運搬船が水揚げから戻るまでの間、乗組員の交替と休養の目的で、A船を先頭に約0.25M間隔で1列となってB船及びC船が続き、串木野港へ向け漁場を出発した。</p> <p>船長Aは、単独で船橋当直に就き、操舵室中央の椅子に腰を掛け、自動操舵により約9ノット(kn)の速力(対地速力、以下同じ。)で航行を続け、串木野港港口に向けての変針予定場所となる「串木野港B防波堤(以下「本件防波堤」という。)まで約1M手前の地点'(以下「変針予定場所」という。)に達し、乗組員に入港準備を知らせる船内ベルを鳴らした記憶を最後に、いつしか眠り込んだ。</p> <p>A船は、変針予定場所を通過して航行を続け、04時26分ごろ、船首部が本件防波堤に衝突した。</p> <p>船長Aは、衝突の衝撃で目を覚まし、機関を後進として本件防波堤から離れた後、乗組員に対して船体の損傷状況、乗組員の負傷状況等について、調査を行うよう指示した。</p> <p>調査の結果、負傷者はいなかったものの、A船は、船首部に圧壊及び球状船首に破口を伴う凹損が生じて第1船倉に浸水が確認された。</p>

写真1 船首部の損傷状況1 写真2 船首部の損傷状況2
(操舵室右側から船首方)

<p>(2件目の事故)</p> <ul style="list-style-type: none">・球状船首と第1船倉の間に隔壁を増設した。 <p>今後の同種事故等の再発防止及び被害の軽減に役立つ事項として、次のことが考えられる。</p> <p>(1件目の事故)</p> <ul style="list-style-type: none">・操船者は、眠気や疲労を感じている場合、椅子に座った状態であると居眠りする可能性があるため、手動操舵や操舵室内の換気を行うなどして居眠り防止に努めること。・船舶所有者は、法令上居眠り防止装置の設置義務がなくとも、航海状況等を考慮し、必要に応じて同装置を設置することが望ましい。・船長は、事故が発生した場合、適切な支援や指示を受けられるよう、速やかに海上保安庁へ通報すること。 <p>(2件目の事故)</p> <ul style="list-style-type: none">・船長は、(被)えい航中の危険区域、ロープ破断の危険性等、危険予知に関する船内教育を徹底することが望ましい。・船長は、被えい航ロープが衰耗等で強度が落ちている可能性がある場合には、他のロープでダブルにとるなどして補強するほか、擦れ当てを厳重に行い、ロープの周囲への立入りを厳禁とすること。・船長は、事故が発生した場合、適切な支援や指示を受けられるよう、速やかに海上保安庁へ通報すること。
--	--

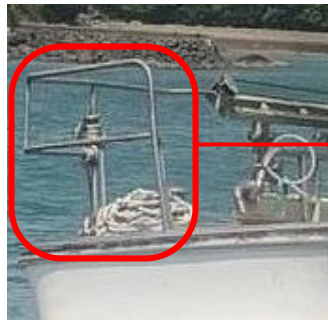
写真3 左舷船尾部の
手摺り（事故前）

甲板員Aは、A船には操舵室下の左舷通路付近に便所が設置されていたものの、数日前から便器にぐらつきがあったので、以来、左舷船尾部の金属製の手摺りにつかまり、舷外で用を足していた。

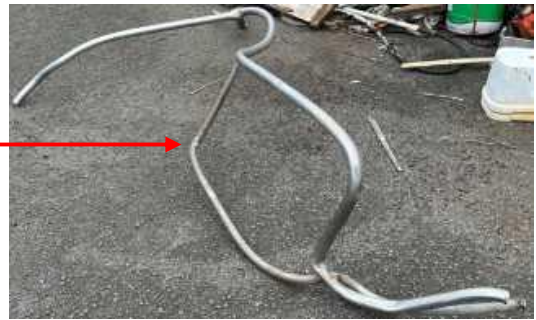
船長Aは、第1船倉の監視を続けていたところ、破断音と衝撃があり、右舷船尾部のビットに掛けたえい航ペンダントのロープが破断し、左舷船尾部に設置された3本の支柱の金属製の手摺りが、船首側の支柱1本を残して2本が根本から抜け、外側にU字型に曲損しているのを認めた。

写真4 左舷船尾部の
手摺り（事故後）

<p>分析</p> <p>乗組員等の関与 船体・機関等の関与 気象・海象等の関与 判明した事項の解析</p>	<p>(1件目の事故) あり、(2件目の事故) あり (1件目の事故) なし、(2件目の事故) なし (1件目の事故) なし、(2件目の事故) なし (1件目の事故)</p> <p>A船は、串木野港において入港中、単独で操船中の船長Aが居眠りしたことから、変針予定場所を通過して航行を続け、本件防波堤に衝突したものと考えられる。</p> <p>船長Aは、疲労を感じた状態で、椅子に座り続けていたことから、覚醒水準が低下して居眠りしたものと考えられる。</p> <p>(2件目の事故)</p> <p>A船は、川内港西方沖において被えい航中、甲板員Aが、左舷船尾部のえい航ペンダントの近くで用を足していたことから、えい航ペンダントのロープが破断した際、破断したロープが甲板員Aに当たったことにより、負傷したものと考えられる。</p> <p>えい航ペンダントのロープは、経年劣化していたことから、破断した可能性があるものと考えられる。</p> <p>甲板員Aは、えい航開始前に、船長Aから後部甲板に立入禁止を指示されていたものの、えい航ペンダントのロープが破断すると思っておらず、また、金属製の手摺りがあるので安全だと思っていたことから、左舷船尾部のえい航ペンダントの近くで用を足していたものと考えられる。</p> <p>甲板員Aは、漁船の乗船経験が約2年であり、これまで、えい航作業の経験が無かったことから、えい航中のロープの破断の危険性について、理解していなかったものと考えられる。</p>
<p>原因</p>	<p>(1件目の事故)</p> <p>本事故は、A船が、串木野港において入港中、単独で操船中の船長Aが居眠りしたため、変針予定場所を通過して航行を続け、本件防波堤に衝突したものと考えられる。</p> <p>(2件目の事故)</p> <p>本事故は、A船が、川内港西方沖において被えい航中、甲板員Aが、左舷船尾部のえい航ペンダントの近くで用を足していたため、えい航ペンダントのロープが破断した際、破断したロープが甲板員Aに当たったことにより、発生したものと考えられる。</p>

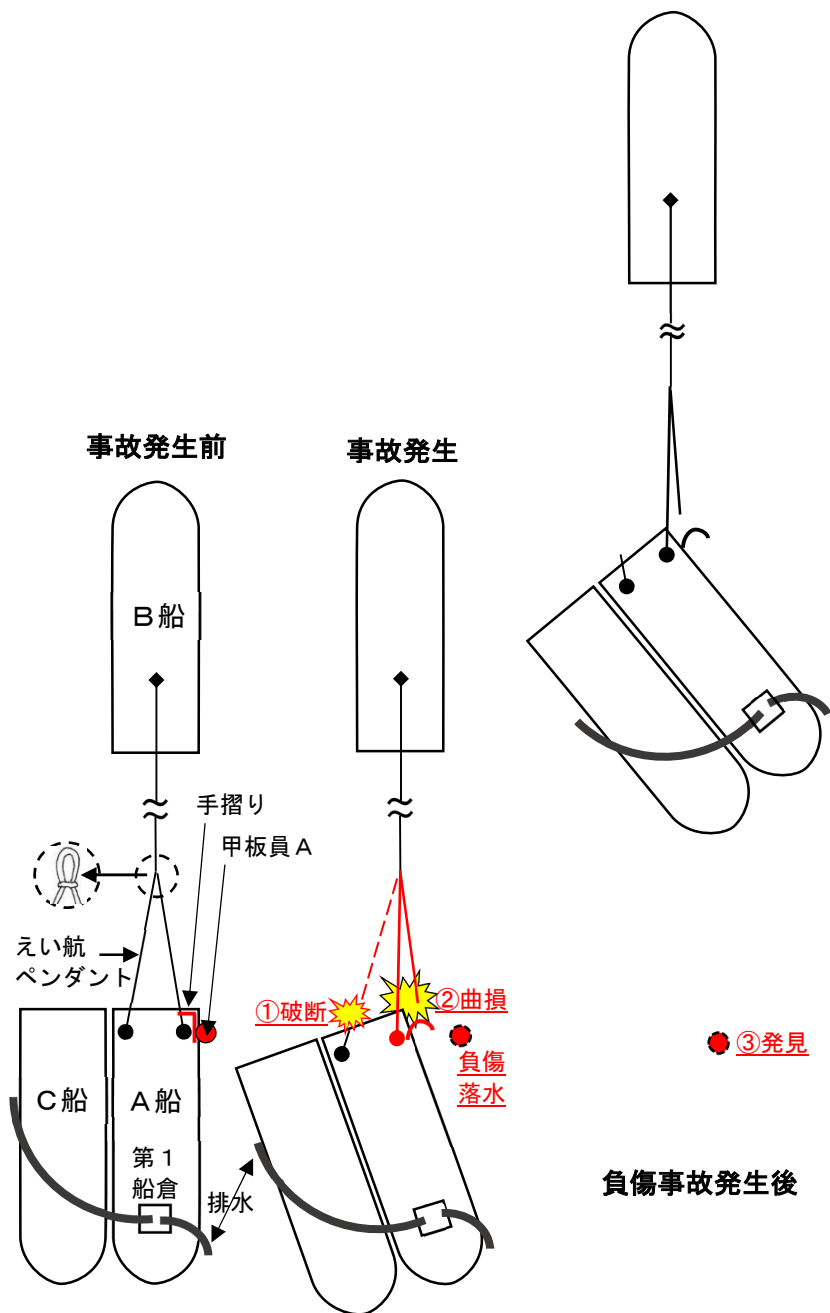
されていたが、右舷船尾部のビットに掛けたえい航ペンダントのロープが破断するとは思っておらず、また、金属製の手摺りがあるので安全と思い、用を足していたところ、08時00分ごろ、えい航ペンダントがギシギシと音を立てたのを聞いた後、落水した。

図1 えい航状況及び2件目の事故の発生状況
