## 船舶事故調査報告書

事故種類	乗組員負傷
発生日時	令和5年8月2日 07時13分ごろ
発生場所	長崎県対馬市東方沖 対馬黒島灯台から真方位080°23.2海里（M）付近 （概位 北緯34°23.0′ 東経129°52.3′）
事故の概要	漁船23希 <sup>のぞみ</sup> は、甲板作業中、甲板員が左足を負傷した。
事故調査の経過	令和5年9月12日、本事故の調査を担当する主管調査官（門司事務所）ほか1人の地方事故調査官を指名した。 原因関係者から意見聴取を行った。
事実情報 船種船名、総トン数 船舶番号、船舶所有者等 L×B×D、船質 機関、出力、進水等	漁船 23希、19トン NS2-23436（漁船登録番号）、株式会社はまだ漁業（A社） 29.25m×4.63m×1.74m、FRP ディーゼル機関、736kW、平成24年1月24日 第291-43030号（船舶検査済票の番号）
乗組員等に関する情報	船長 54歳 一級小型船舶操縦士・特殊小型船舶操縦士・特定 免許登録日 平成5年7月1日 免許証交付日 令和4年7月19日 （令和10年6月30日まで有効） 甲板員A 62歳
死傷者等	重傷 1人（甲板員A）
損傷	なし
気象・海象	気象：天気 晴れ、風向 南東、風力 1、視界 良好 海象：波高 約1m
事故の経過	本船は、中型まき網船団に所属する灯船兼漁獲物運搬船であり、船長及び甲板員1人が乗り組み、令和5年8月1日08時00分ごろ、船団の僚船と共に、対馬市東方沖の漁場に向けて長崎県佐世保市神崎 <sup>こうさき</sup> 漁港を出港した。（写真1参照）

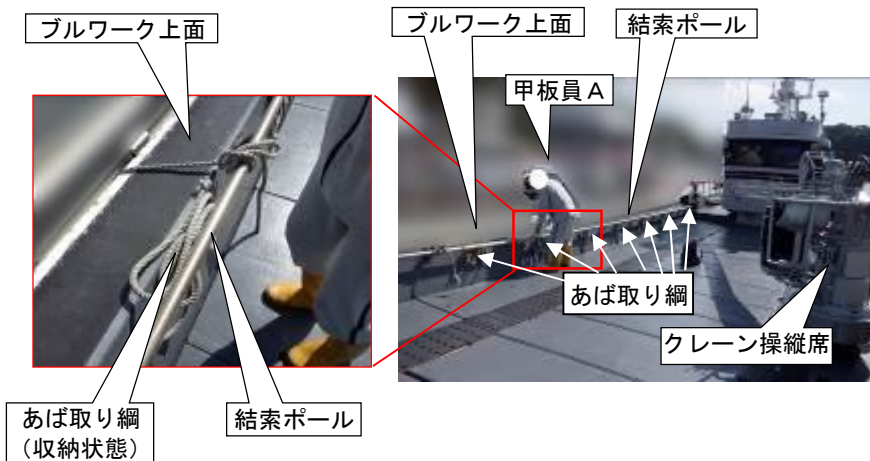
甲板員Aは、右舷側に十数本あるあば取り綱（直径約12mm、長さ約1.5m、網から漁獲物を積み込む際に網を舷側に固定する綱）を輪状に束ね、ブルワークの内側に設置されたあば取り綱結索ポール（以下「結索ポール」という。）の基部に引っ掛けて収納する作業を行っていた。（写真2参照）

写真2 甲板員Aの作業姿勢（イメージ）

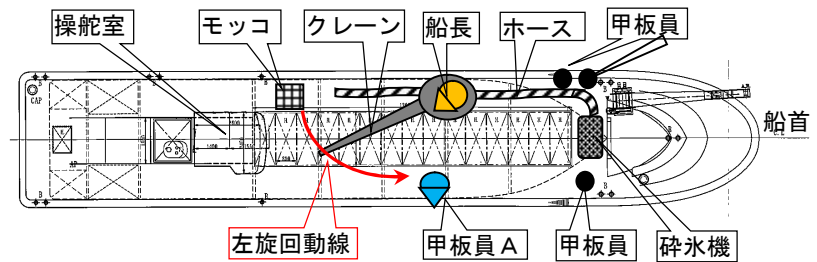
本船は、船長がクレーンの操縦を担当し、甲板員Aが引き続き、あば取り綱の収納作業を行う中、甲板員の1人がモッコのフックを外して氷を砕氷機に投入する作業を行う目的で砕氷機の右舷側で待機し、

別の甲板員 2 人が左舷船首部で待機していた。

図 1 作業開始時の乗組員等配置概略図

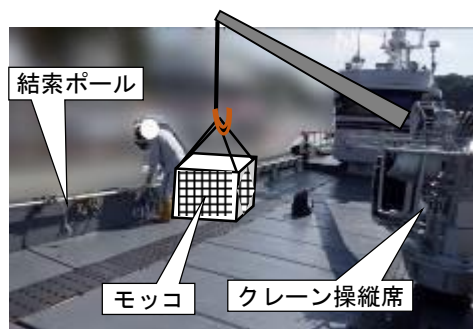
甲板員 A は、中腰になって右舷方の下を向いて作業をしていたところ、突然後方からモッコが当たり、モッコと結索ポールとに左足を挟まれた。(図 2 参照)

図 2 甲板員 A の受傷状況 (イメージ)

甲板員 A は、来援した海上保安庁のヘリコプターに揚収されて病院に搬送され、約 2 か月間の入院加療を要する左脛骨開放骨折等と診断された。

<p><b>原因</b></p>	<p>本事故は、本船が、対馬市東方沖において甲板作業中、船長が、甲板員Aがそのうち安全な場所に退避すると思い、甲板員Aが退避するのを確認しないまま、早く作業を終えようと焦ってクレーンを左旋回させたため、甲板員Aが左足をモッコと結索ポールとに挟まれたことにより発生したものと考えられる。</p>
<p><b>再発防止策</b></p>	<p>今後の同種事故等の再発防止に役立つ事項として、次のことが考えられる。</p> <ul style="list-style-type: none"> <li>・ 漁船の乗組員は、甲板作業でクレーンを操縦する場合、つり上げた荷物の動線に人がいないことを確認した後、クレーンを操縦すること。荷物の動線に人がいる場合には、クレーンを使用することを明確に伝え、安全な場所に退避させること。</li> <li>・ 漁獲物運搬船の船長は、水揚げ時刻及び航海距離を勘案して無理のない航海計画を立て、安全に配慮し、余裕を持って甲板作業を行うこと。</li> </ul>
