船舶事故調査報告書

事故種類	衝突
発生日時	令和5年8月6日 06時45分ごろ
発生場所	大分県国東市竹田津港北東方沖 国東港古町沖防波堤灯台から真方位340° 1.2海里（M）付近 （概位 北緯33° 42.4′ 東経131° 35.6′）
事故の概要	漁船竜英丸は、東進中、また、プレジャーボート宮地丸は、船首を東方に向けて漂流中、両船が衝突した。 宮地丸は、船長が負傷し、船尾部外板の破損等を生じ、また、竜英丸は、船首部外板に亀裂を伴う擦過傷を生じた。
事故調査の経過	令和5年9月4日、本事故の調査を担当する主管調査官（門司事務所）ほか1人の地方事故調査官を指名した。 原因関係者から意見聴取を行った。
事実情報 船種船名、総トン数 船舶番号、船舶所有者等 L×B×D、船質 機関、出力、進水等	A 漁船 竜英丸、4.6トン OT3-27880（漁船登録番号）、個人所有 11.65m（Lr）×2.64m×0.93m、FRP ディーゼル機関、283kW（動力漁船登録票による）、昭和63年1月21日 B プレジャーボート 宮地丸、1.2トン OT3-28244（漁船登録番号）、個人所有 6.40m（Lr）×1.93m×0.79m、FRP ガソリン機関（船外機）、51.50kW、平成10年9月24日 第294-23925号（船舶検査済票の番号）
乗組員等に関する情報	A 船長A 73歳 一級小型船舶操縦士・特殊小型船舶操縦士・特定 免許登録日 昭和50年9月30日 免許証交付日 令和3年3月16日 （令和8年4月10日まで有効） B 船長B 54歳 二級小型船舶操縦士・特殊小型船舶操縦士・特定 免許登録日 平成6年10月13日 免許証交付日 平成31年3月11日

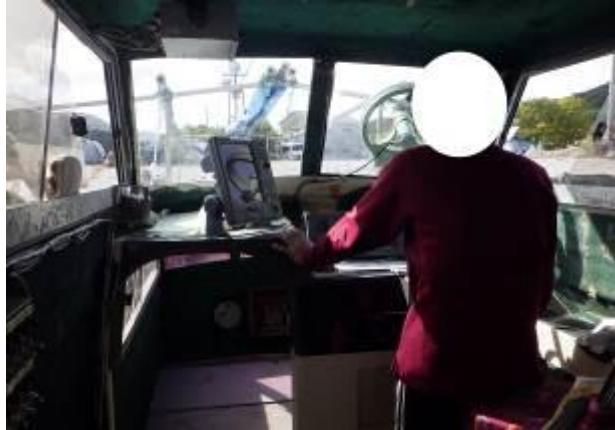
写真2 船長Aの操船姿勢及び前方の見通し模様

船長Aは、船首浮上による死角が生じた状況下、同じ針路及び速力で航行中、06時45分ごろ、船体に衝撃を受けたので船首方を見たところ、上方を向いたB船の船首部を認め、B船と衝突したことを知った。

<p>反射で前路が視認しにくい状況下、前路に航行の支障となる他船はいないと思込み、船首浮上による死角が生じた状態で航行を続け、船首方の死角を補う見張りを適切に行っていなかったことから、前路で漂泊中のB船に気付かず、B船と衝突したものと考えられる。</p> <p>船長Aは、漁場を発進する際、船首方に船舶を認めなかったことから、前路に航行の支障となる他船はいないと思込んだものと考えられる。</p> <p>船長Aは、太陽光による海面反射で前路が視認しにくい状況下、サングラスを使用していなかったことから、漁場発進時に船首方を見た際、前路で漂泊中のB船に気付かなかった可能性があると考えられる。</p> <p>船長Aは、帰港した後、台風接近に備えて僚船と共に係留補強作業を予定しており、僚船を待たせていたことから、早く操業を終えて帰港しようとした気が焦っていたものと考えられる。</p> <p>B船は、竹田津港北東方沖で船首を東方に向けて漂泊中、船長Bが、B船に接近するA船を認め、A船がB船を避航すると思ひ、釣りをしながら漂泊を続け、継続的にA船の動静に注意を払っていなかったことから、避航動作が遅れ、立って手を振りながら大声で叫んだものの、A船と衝突したものと考えられる。</p> <p>船長Bは、ふだん、漂泊して釣りをを行う際、航行中の船舶がB船を避けてくれていたことから、A船がB船を避航すると思ったものと考えられる。</p> <p>船長Bは、携帯式エアホーンなどの音響信号器具を備えていなかったことから、A船に対して有効な注意喚起を行うことができなかったものと考えられる。</p>
<p>原因</p>	<p>本事故は、竹田津港北東方沖において、A船が東進中、B船が船首を東方に向けて漂泊中、船長Aが、前路に航行の支障となる他船はいないと思込み、船首浮上による死角が生じた状態で航行を続け、船首方の死角を補う見張りを適切に行っていなかったため、B船に気付かず、また、船長Bが、A船がB船を避航すると思ひ、釣りをしながら漂泊を続け、継続的にA船の動静に注意を払っていなかったため、避航動作が遅れ、両船が衝突したものと考えられる。</p>

<p>再発防止策</p>	<p>今後の同種事故等の再発防止に役立つ事項として、次のことが考えられる。</p> <ul style="list-style-type: none"> ・ 船長は、自船の船首方の視界が遮られ、レーダーが装備されていない場合、操船中は時々操船位置を移動して周囲の状況を確認したり、船首を大きく左右に振ったりするなど、常時、適切な見張りを行うこと。 ・ 船長は、太陽光による海面反射により前路が視認し難い場合、操舵室にサングラスを備えておき、サングラスを使用してまぶしさ
