# 船舶事故調査報告書

令和6年10月9日

運輸安全委員会（海事専門部会）議決

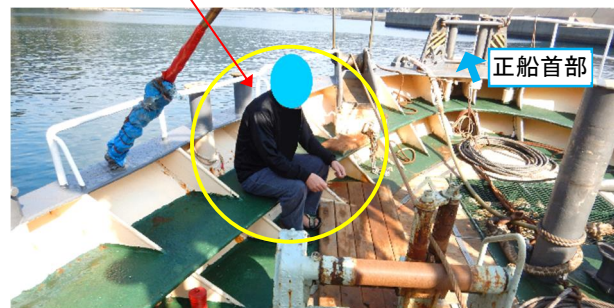
写真2 航海士Aの待機場所及び待機姿勢（再現）

航海士Aは、本船の船首楼甲板で僚船から漁網の一端のワイヤを受け取る作業に当たっており、本船が減速するまで同甲板に出ないようとの指示がなかったため、投網開始後、同甲板に出て、僚船に投げるロープの準備等を行ったのち、同甲板の左舷船首部に右舷方を向いた姿勢で腰を掛け、本船が僚船に接近するまで待機していた。(写真2参照)

本船は、約10knの速力で投網しながら僚船に向かって東進中、ピッチングにより船首部が下がった際に波高約3.0mのうねりを左舷船首部に受け、同うねりが舷縁を越えて船首楼甲板に打ち込み、00時45分ごろ、航海士Aが、船尾方に約2.0m押し流され、体を甲板上の機器等にぶつけて負傷した。

航海士Aは、病院に搬送され、右鎖骨骨折、左大腿骨骨折と診断された。

<p>士 A が、同甲板に打ち込んだうねりによって船尾方に押し流され、体を甲板上の機器等にぶつけたことにより発生したものと考えられる。</p>
<p><b>再発防止策</b></p>	<p>今後の同種事故等の再発防止に役立つ事項として、次のことが考えられる。</p> <ul style="list-style-type: none"> <li>・まき網船団の漁労長は、波やうねりがある状況では、波の最大波高が有義波高の 2 倍近い高さになる可能性があることを踏まえ、投網前に行った旋回で波が船首部の甲板に打ち込むことがなかった場合でも、網船の乗組員に対し、網船が減速するまで同甲板に出ないように指示を行うこと。</li> </ul>
