船舶事故調査報告書

令和6年10月9日

運輸安全委員会（海事専門部会）議決

事故種類	衝突
発生日時	令和6年2月12日 01時00分ごろ
発生場所	鹿児島県与論町与論島東南東方沖 与論島赤埼灯台から真方位109°29.1海里（M）付近 （概位 北緯26°51.7′ 東経128°58.1′）
事故の概要	コンテナ船BANGKOK BRIDGEは、南西進中、また、漁船第3登喜丸は、漂泊中、両船が衝突した。 第3登喜丸は、船首部の破損等を生じ、また、BANGKOK BRIDGEは、左舷船首部外板に擦過傷を生じた。
事故調査の経過	令和6年2月13日、本事故の調査を担当する主管調査官（那覇事務所）を指名した。 なお、後日、1人の地方事故調査官を新たに指名した。 原因関係者から意見聴取を行った。
事実情報 船種船名、総トン数 船舶番号、船舶所有者等 L×B×D、船質 機関、出力、進水等	A コンテナ船 BANGKOK BRIDGE（パナマ共和国籍）、44,234トン 9463279（IMO番号）、F. J. LINES INC.、福神汽船株式会社（船舶管理会社、A社） 266.65m×35.40m×16.80m、鋼 ディーゼル機関、40,680kW、2010年6月 B 漁船 第3登喜丸、4.6トン KG3-22463（漁船登録番号）、個人所有 11.65m（Lr）×2.64m×0.93m、FRP ディーゼル機関、220.65kW、昭和63年3月15日 第296-18622号（船舶検査済票の番号）
乗組員等に関する情報	A 船長A（フィリピン共和国籍） 47歳 船長免状（パナマ共和国発給） 交付年月日 2022年3月29日 （2027年1月12日まで有効） 航海士A（フィリピン共和国籍） 40歳 航海士免状（パナマ共和国発給） 交付年月日 2022年8月11日 （2026年5月18日まで有効）

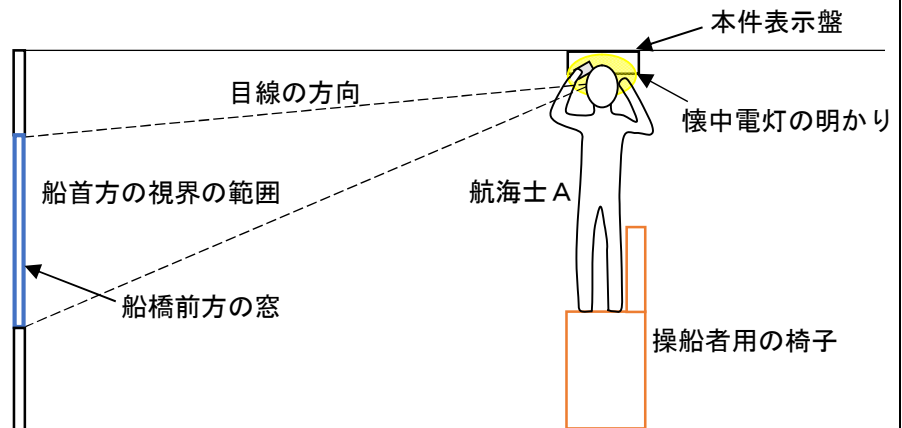
図1 航海士Aが本件表示盤の電球を交換していた状況
(船橋左舷方から右舷方を望む、イメージ図)

航海士Aは、本事故当時、操船者用の椅子の上に立った状態であり、船橋の前窓に向けて視線が下向きの角度であったことから、遠方が見通せず、頭を下げた姿勢であっても船首方の近距離にコンテナによる死角が生じており、また、本件表示盤の電球の交換作業を行う際、懐中電灯の明かりで本件表示盤を凝視していたことから、目が暗順応^{*3}しておらず、B船の灯火を視認しづらかったものと考えられる。

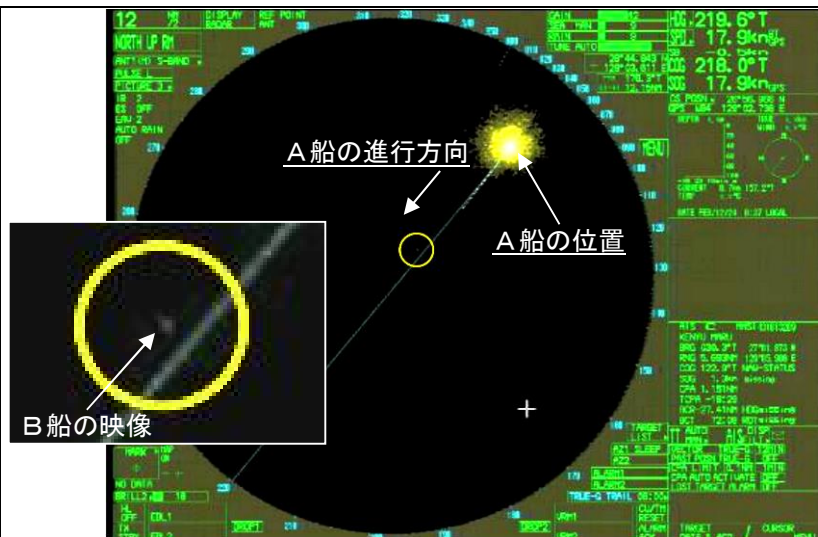
図2 00時37分ごろにB船が映り始めたA船のレーダー映像

航海士Aは、00時19分ごろ停泊中の漁船らしき灯火がA船の右舷正横を通過した後、レーダー及び目視により前路に他船がないことを確認したが、本件表示盤の電球の交換作業を始める前にレーダーによる監視を行っていなかったことから、00時37分ごろ、レーダー画面に映り始めたB船に気付かなかったものと考えられる。

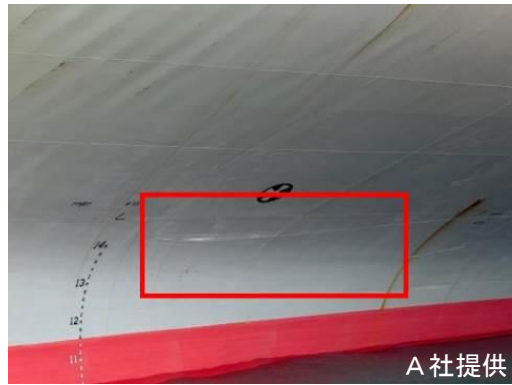
A船は、B船の付近に到着し、漂泊して待機した後、海上保安庁の巡視船等による船体調査を受け、左舷船首部外板に擦過傷があることが確認されたのち、シンガポール港に向かった。

写真1 A船の損傷状況

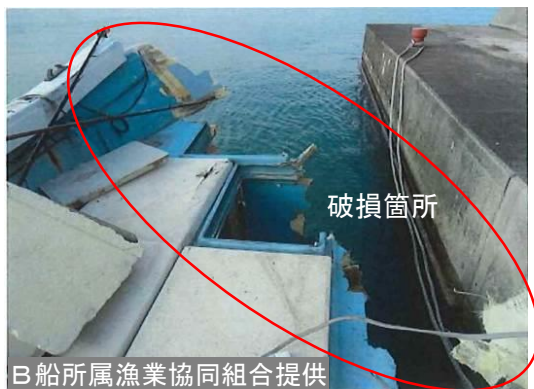
写真3 B船の損傷状況 (船首部)

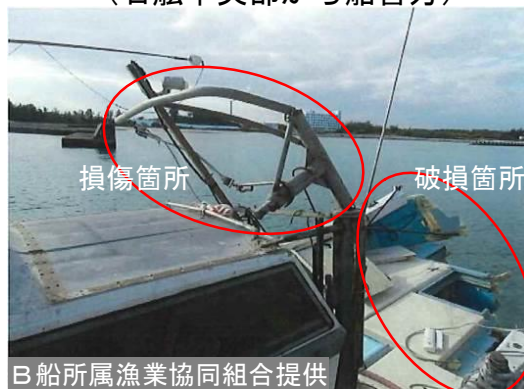
写真4 B船の損傷状況 (右舷中央部から船首方)
