# 船舶事故調査報告書

令和6年10月2日

運輸安全委員会（海事部会）議決

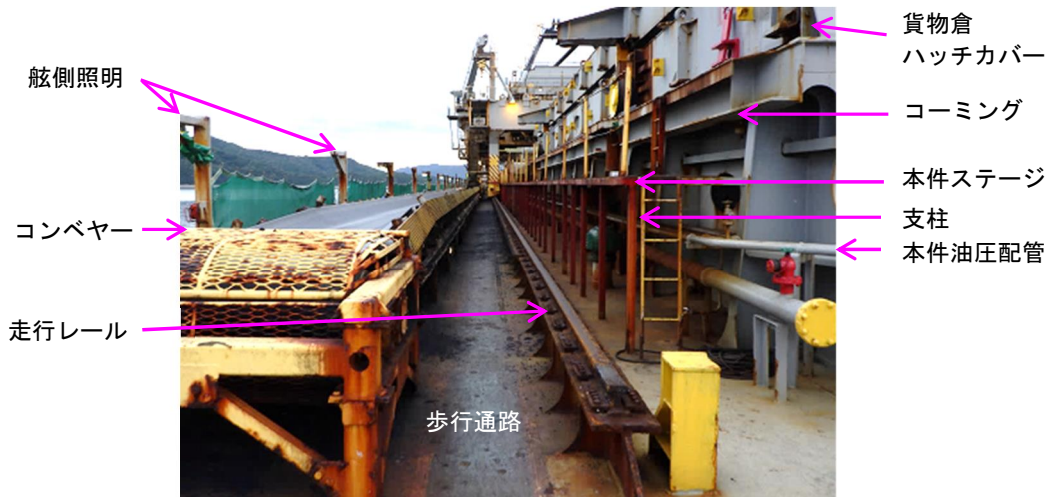
図3 4番貨物倉右舷側の状況

甲板長及び乗組員1人（以下「乗組員A」という。）は、上甲板で荷役パトロール中、右舷側の歩行通路からSULの走行レール越しに4番貨物倉ハッチコーミング（貨物倉口の縁材、以下単に「コーミング」という。）の方向を見た際、‘同コーミングのそばにあるステージ（以下「本件ステージ」という。）の下方に敷設された貨物倉ハッチカバー開閉用作動油圧配管’（以下「本件油圧配管」という。）付近に油漏れの痕跡を確認した。（図3参照）

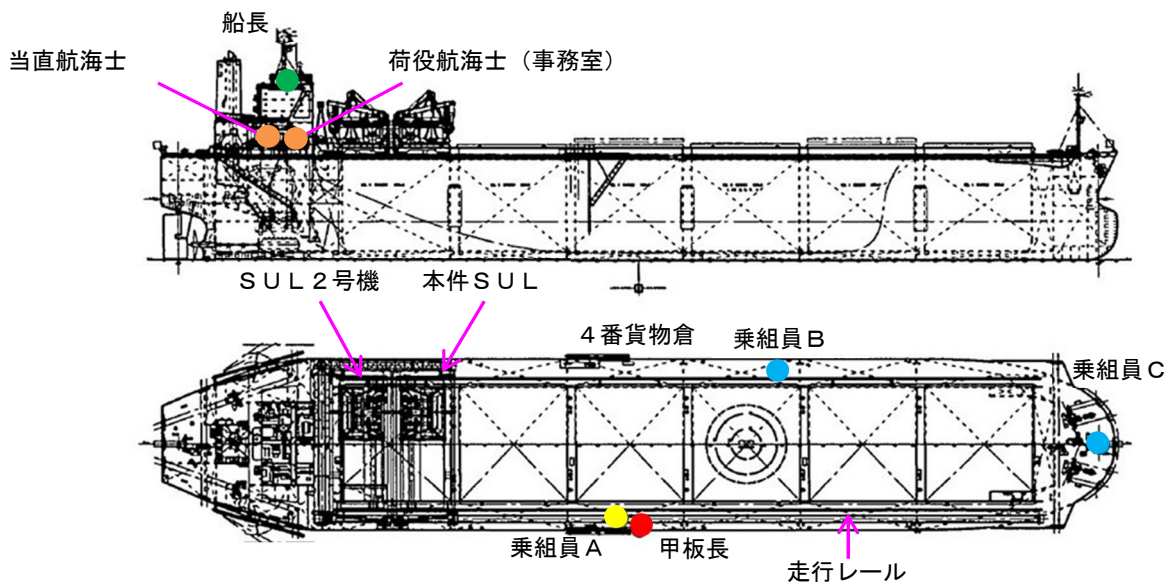
図4 本事故当時の荷役関係の乗組員の配置等

本船は、荷役航海士、荷役作業時の当直航海士（以下「当直航海士」という。）、甲板長、乗組員A及び別の乗組員2人（以下「乗組員B」、「乗組員C」という。）が揚げ荷役作業に当たっていたが、21時09分ごろ、作業を一旦止めて、SUL1号機（以下「本件SUL」という。）及び同2号機を船尾側に移動し、1番、3番及び5番の貨物倉ハッチカバーを閉鎖した後、2番、4番及び6番の貨物倉ハッチカバーを開放する作業を開始した。（図4参照）

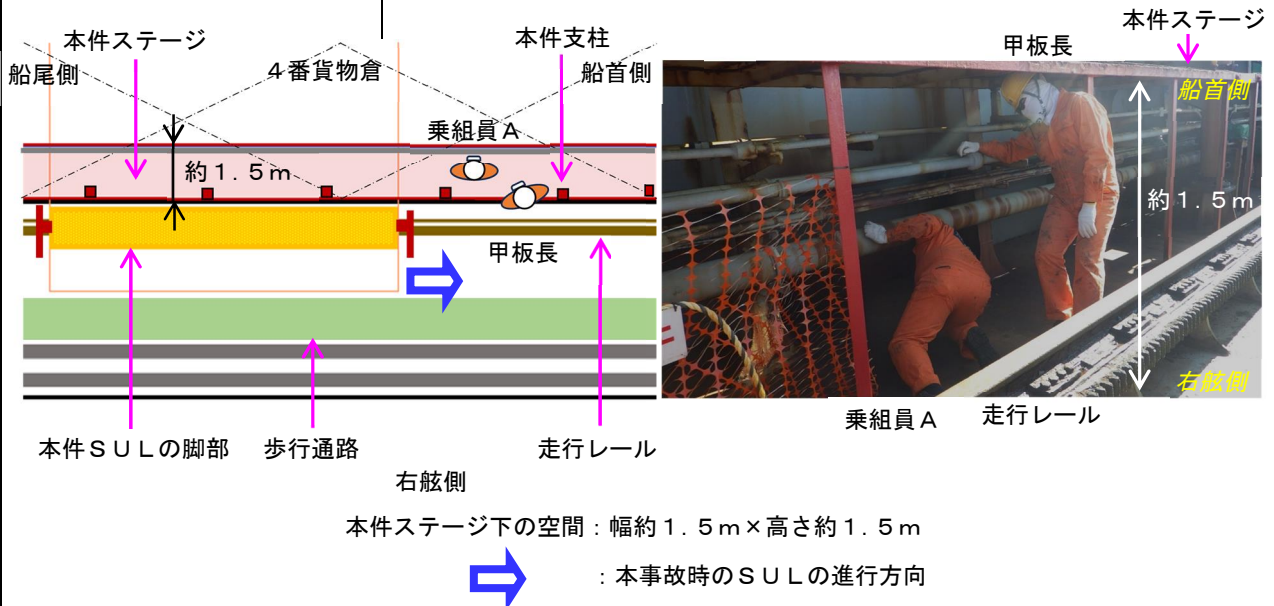
図5 本件点検作業のイメージ図

乗組員Aは、本件油圧配管をフラッシュライト（懐中電灯）で照らして漏油箇所を探し、甲板長は、その様子を見るために乗組員Aの右後ろの本件走行レール付近にある支柱（以下「本件支柱」という。）寄りに立って前かがみの姿勢でのぞき込み、本件点検作業を続けていた。

<p>中の警報音が聞こえず、その接近に気付かなかったものと考えられる。</p> <p>⑤ 乗組員Aは、本件ステージの下に全身が入る体勢であったために、本件SULと接触することはなかったが、甲板長は、本件走行レーン付近の本件支柱寄りに立って、本件点検作業を続けていたことから、船首方に走行してきた本件SULのSUL走行部と本件支柱の間に体を挟まれて負傷し、死亡したものと推定される。</p> <p>⑥ 本件SULのSUL走行部には接触式検出装置が設けられていたが、同装置の船首側フレームは、メカニカルストッパーとの接触を避けるために左右幅が狭められており、同フレーム端と本件支柱の間には約400mmの間隙があったことから、本件走行レーン付近にいた甲板長を検出することができず、非常停止させることができなかつたものと認められる。</p>
<p><b>原因</b></p>	<p>本事故は、夜間、本船が、K-1 棧橋に着棧して荷役作業中、貨物倉ハッチカバーの開閉作業終了後、甲板長が、本件点検作業の目的で要注意区域である本件走行レーン付近に立ち入ったため、船首方に走行してきた本件SULのSUL走行部と本件支柱の間に体を挟まれたことにより発生したものと考えられる。</p> <p>甲板長が、本件点検作業の目的で要注意区域である本件走行レーン付近に立ち入っていたのは、本件点検作業に入る前、本件点検作業が短時間で完了すると思っていた可能性があり、本件油圧配管の漏油箇所を特定した後、荷役航海士に報告すれば足りると考えたことによるものと考えられる。</p> <p>本件SULが船首方に走行してきたのは、2番貨物倉等のハッチカバーが開放され、荷役作業員から荷役航海士等に荷役作業を開始する旨の連絡が入ったこと、並びに甲板長及び乗組員Aが本件点検作業に入る前、荷役航海士等に連絡していなかったことによるものと考えられる。</p> <p>甲板長が、本件走行レーン付近で本件点検作業を続けていたのは、本件ステージ等の下に入り込んだ乗組員Aの様子を見るために本件支柱寄りに立って前かがみの姿勢でのぞき込み、視界が制限されるとともに、周囲の騒音により本件SULの走行中の警報音が聞こえず、その接近に気付かなかったことによるものと考えられる。</p> <p>本件SULの接触式検出装置が、本件走行レーン付近にいた甲板長を検知することができず、本件SULを非常停止させることができなかったのは、同装置の船首側フレームがメカニカルストッパーとの接触を避けるために左右幅が狭められており、同フレーム端と本件支柱の間には約400mmの間隙があったことによるものと認められる。</p>

- ・ 船長は、乗組員に対し、SMSマニュアル及びその他の規定に定める荷役作業の取決め及び手順を再認識させ、荷役作業中、危険エリアに入って点検作業や保守整備作業を行うことがないように繰り返し指導すること。また、乗組員は、同点検作業等を行う必要性が生じたときには、本船の荷役作業責任者に報告して許可を得た後、荷役作業員との連絡及び荷役装置の停止を確認し、見張り員を配置するなどの安全を確保してから実行すること。
- ・ 船長及び各部の安全担当者は、乗組員に対し、荷役装置の点検作業や保守整備作業について、安全が確保できる適切な時期に計画して実行することを、再度指導すること。
- ・ 船長及び船舶管理会社は、日頃から荷役装置に関する安全装置の点検を行うとともに、荷役装置の運用に関するヒヤリハットなどの情報を収集し、それらの結果を基にリスクアセスメント<sup>\*2</sup>を行って、安全装置の改修を行うなどのリスク低減措置を採ること。

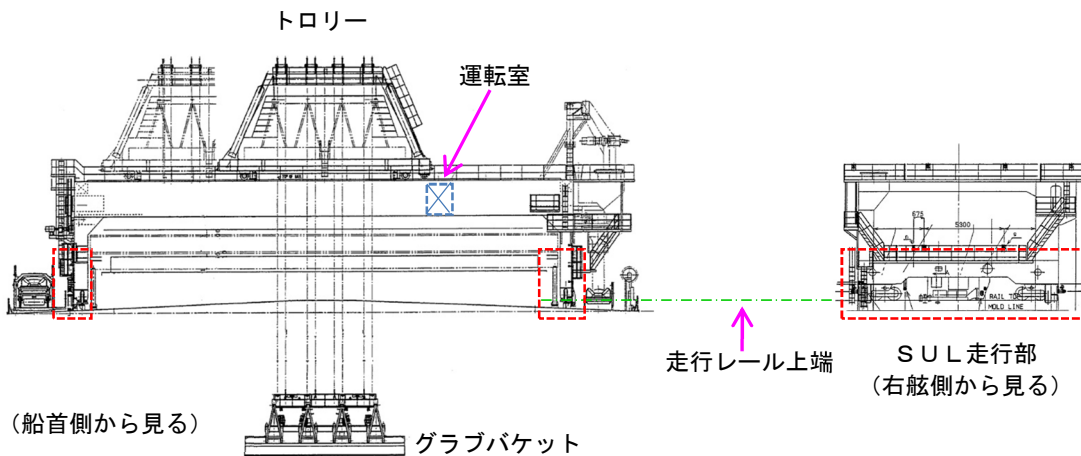
図6 荷役装置及びS U L 走行部

<p>を手動操作により最大走行速度で本船の船尾側から船首方へ走行させた。</p> <p>乗組員Aは、21時56分ごろ、背後から甲板長の叫び声が聞こえたので、その方向を見たところ、甲板長が本件走行レール付近に倒れているのを発見した。乗組員Aは、本件SULが船首方に走行してきて、甲板長の体が本件SULを走行させるための脚部（以下「SUL走行部」という。図6参照）と本件支柱の間に挟まれたのだと思った。</p> <p>乗組員Aは、本件SULがそのまま2番貨物倉の方向に通り過ぎたのを確認した後、甲板長の腕をつかんで走行レールから遠ざけるとともに、トランシーバーで別の乗組員等に救助を求めた。</p> <p>4番貨物倉船尾側にいた荷役作業員のリーダーは、同貨物倉の方向から叫び声が聞こえて異変に気づき、22時00分ごろ荷役航海士等及び別の荷役作業員に対し、トランシーバーでSULの運転停止及び荷役作業の完全な中止を指示した。</p> <p>船長、乗組員及び荷役作業員は、上甲板の4番貨物倉右舷側に集まり、甲板長の容態を見て、意識レベルが低下し、呼吸困難になっていることを確認した。本船上にいたA社の監督は、22時12分ごろ荷役会社経由で救急搬送を要請した。</p> <p>甲板長は、その後、上甲板後部甲板に移され、心肺蘇生、AED等の措置が行われたものの、呼吸及び心拍が弱くなるなど、容態が悪化していった。</p> <p>救助要請を受けた消防は、救急車を出動させ、22時36分ごろ本船に到着し、本船の上甲板上に駆けつけた救急隊員が救急救命措置を行った。その後、甲板長は、山口県周南市に所在する病院に搬送されたが、23時32分医師により死亡が確認された。</p>
<p>その他の事項</p>	<p>(1) 甲板長に関する情報</p> <p>① 死体検案書によれば、甲板長は、肋骨骨折を生じ、血気胸による窒息により死亡した。</p> <p>② 同職として約10年の経験があるが、過去にSULを搭載した船舶の乗船経験はなかった。令和5年3月に本船に乗船後、揚げ荷役作業に従事した経験が3回あり、そのうちの1回は前任者との引継ぎ時であった。</p> <p>③ 本事故当時、健康状態に問題はなかった。</p> <p>(2) SULに関する情報</p> <p>① SULは、上甲板の走行レール上を手動運転モード又は自動運転モードでSUL走行部にある4組の車輪を駆動させて走行する。手動操作時の最大走行速度は約30m/min（約50cm/sec）で、運転室にあるコントローラーにより無段階で速度調整が可能であった。</p>

S U Lの運転室は、上層部左舷寄りにあり、この運転室にいるS U Lの運転者からは、甲板長及び乗組員Aがいたと考えられる本件走行レール付近が、貨物倉ハッチカバー等の死角となって見えなかった。

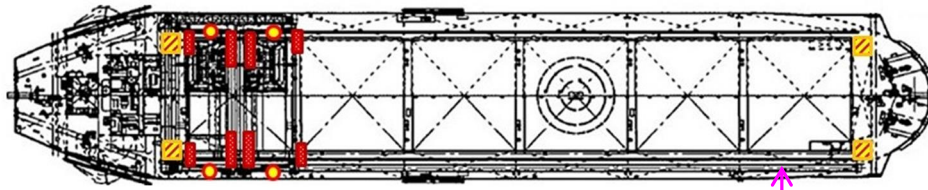
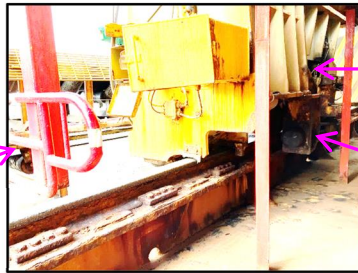
図7 SULの安全装置

エンコーダーの故障時に備え、走行レールの船首側端部及び船尾側端部には、メカニカルストッパーと称する車止めの目的の支柱（以下「メカニカルストッパー」という。）が設置され、S U L 走行部のメカニカルストッパー接触部が物理的に当たることによりS U Lを停止させるようになっていた。また、S U L 走行部の歩行通路側には、非常停止用押しボタンスイッチが設置されていた。

- ① 接触式検出装置フレームのコーミング方向への延長
- ② 走行時における注意喚起用の点滅灯及び警報ホーンの新設
- ③ 走行レール付近の立入禁止用ロープ及びネットの新設

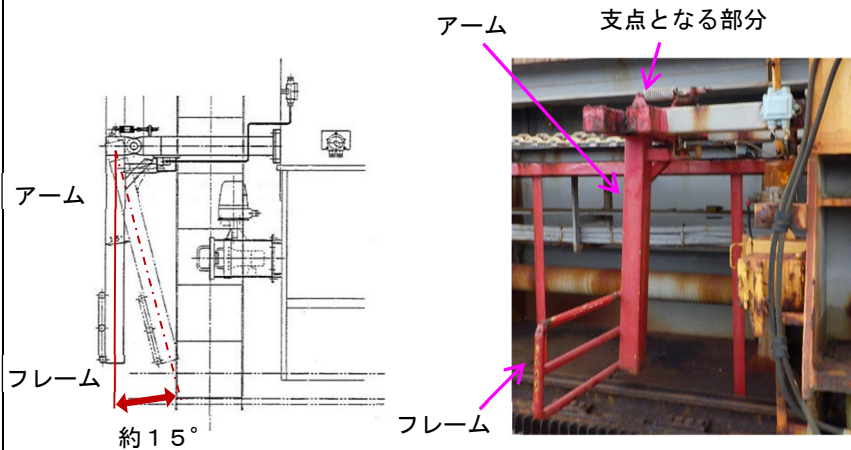
図8 接触式検出装置の機構

SUL 走行部の右舷側及び左舷側それぞれの船首側及び船尾側には、鋼製のアーム及び柵状のフレームから成る接触式検出装置があり、同装置のアームは、走行レール上にある障害物に接触して上方の支点まわりに約15° 傾斜すると、SULを非常停止させる仕組みとなっていた。(図8参照)

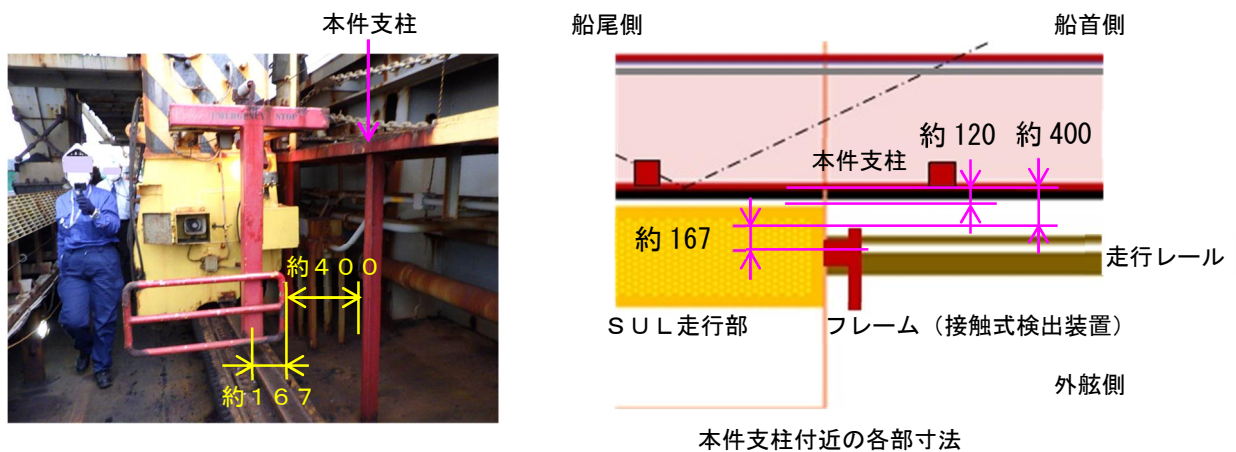
図9 船首側接触式検出装置 (単位: mm)

- ③ 本件SULの接触式検出装置のフレームは、アームの中心線からコーミング方向への長さが、船首側約167mm、船尾側約447mmであり、船首側が船尾側よりも280mm短く、図面でもそのように記されていた。船首側フレームが船尾側フレームよりも280mm短い理由は、本件SULが船首方に走行した際、船首側フレームがメカニカルストッパーに接触して停止

し、1番貨物倉内の船首側付近の一部で荷揚げができなくなることを避けるためであった。

本件SULの接触式検出装置の船首側フレーム端と本件支柱の間には約400mmの間隙が、SUL走行部と本件支柱の間には約120mmの間隙があった。

本件SULは、本事故時、接触式検出装置が本件走行レール付近にいた甲板長を検出することができず、非常停止できなかった。
