船舶事故調査報告書

令和6年9月25日
 運輸安全委員会（海事専門部会）議決
 委員 伊藤 裕 康（部会長）
 委員 上野 道 雄
 委員 岡本 満喜子

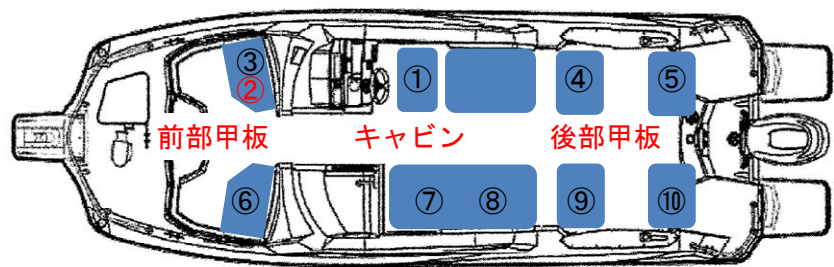
図1 乗船位置図

船長は、キャビン内右舷側の操舵装置の手前に立って手動操舵で操船に当たり、旅客Aと旅客Aの家族を前部甲板右舷側の座席に、旅客1人を同左舷側の座席に、旅客7人をキャビン内の座席及び後部甲板の座席にそれぞれ座らせていた。(図1～2参照)

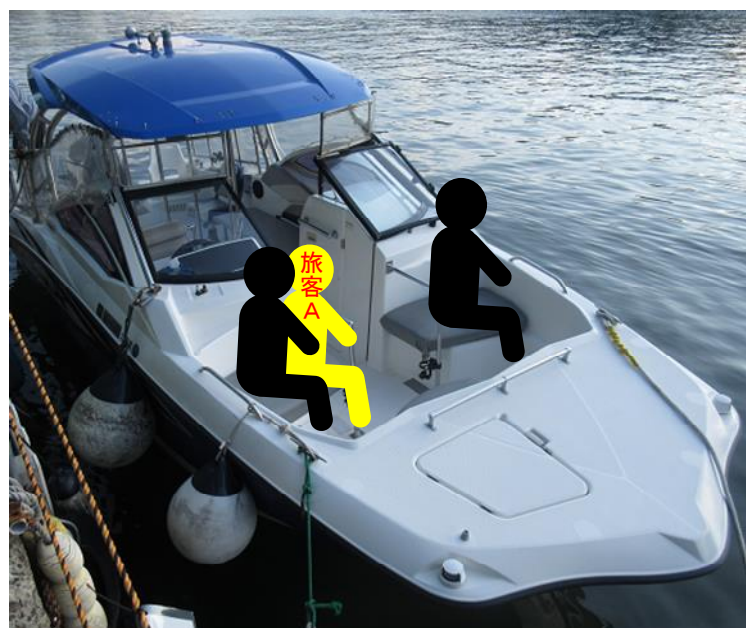
図2 前部甲板の着座状況 (イメージ)

旅客Aは、船首部の上下動で座席から身体が浮き、臀部から座席に落下して衝撃を受け、腰に痛みを感じて座席に座っているのが辛くなり、座席から降りて横座りした。

の、身体を右舷船首方に向け、手すりなどに^{つか}掴まらないまま座席に浅く腰を掛けていた。

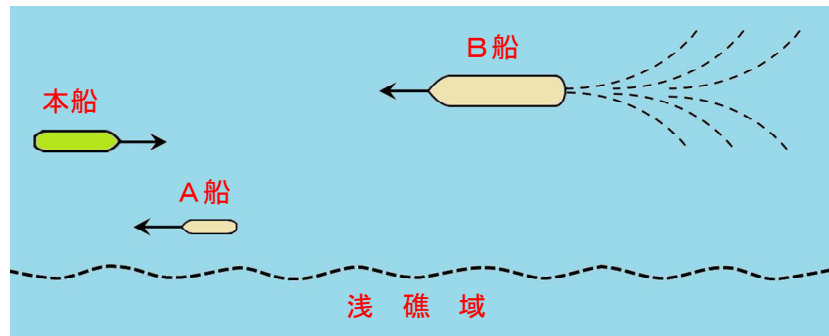
図3 本船、A船及びB船の状況（イメージ）

船長は、B船の航走波（以下単に「航走波」という。）が大きいことを知っていたので、転舵して避けることを考えたものの、A船が気になった上に陸岸沿いの浅礁域に接近することになるので右転できず、また、B船の船首方を横切ることになるので左転もできないと思い、そのままの針路で航行することにした。

船長は、減速したので航走波の影響が少ないと思い、約14knの速力のまま航行を続けたところ、本船は、13時42分ごろ、波高約50cmの航走波を乗り越えて船首が大きく持ち上がり、海面を叩くように着水した。

船長は、航走波を乗り越えるに当たり、十分に減速して船体の動揺を軽減させるか、前部甲板の座席に座っていた旅客を船体動揺の影響の少ない後方の座席に移動させておけばよかったと本事故後に思った。

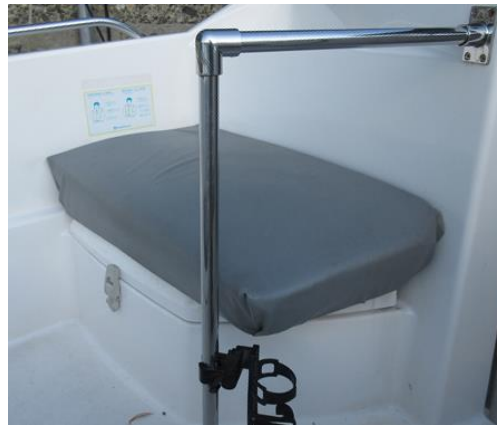
写真3 前部甲板右舷側の座席の状況

旅客Aが腰を掛けていた前部甲板右舷側の座席は、高さ約5cmのウレタン製クッションにゲル状の緩衝材を重ねてカバーで覆ったものが座面として使用されていた。(写真3参照)

本船の座席にはシートベルトが設置されていなかった。
