船舶事故調査報告書

事故種類	衝突（護岸）
発生日時	令和5年12月13日 04時40分ごろ
発生場所	京浜港川崎区第1区（川崎港浮島2期廃棄物埋立護岸） 東京湾アクアライン川崎浮島C灯標から真方位150° 600m付近 （概位 北緯35° 30.7′ 東経139° 48.0′）
事故の概要	プレジャーボート ^{サンフィッシュ} Sunfish IIは、南西進中、護岸に衝突した。 Sunfish IIは、船長が負傷し、船首部外板に破口等を生じ、また、護岸は、擦過傷を生じた。
事故調査の経過	令和6年1月10日、本事故の調査を担当する主管調査官（横浜事務所）ほか1人の地方事故調査官を指名した。 原因関係者から意見聴取を行った。
事実情報 船種船名、総トン数 船舶番号、船舶所有者等 L×B×D、船質 機関、出力、進水等	プレジャーボート Sunfish II、5トン未満 235-31036東京、個人所有 6.34m (Lr) × 2.35m × 1.06m、FRP ガソリン機関（船外機）、84.6kW、平成5年12月
乗組員等に関する情報	船長 75歳 一級小型船舶操縦士・特殊小型船舶操縦士・特定 免許登録日 平成18年2月23日 免許証交付日 令和2年11月12日 （令和8年2月22日まで有効）
死傷者等	軽傷 1人（船長）
損傷	本船 船首部外板に破口、GPSプロッター等に濡損（写真1参照） <div style="text-align: center;">   </div> <p style="text-align: center;">写真1 船首部外板の破口</p>

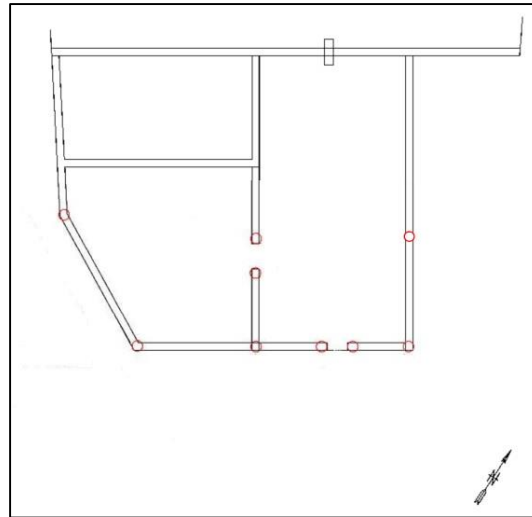
図1 本件護岸及び設置された簡易標識灯の状況

本件護岸には、簡易標識灯（黄光、4秒1閃光（明0.5秒）、光達距離5.5km）が9基設置され、そのうちの1基が本件滑走路側の東端に設置されていた。（図1参照）

○：簡易標識灯の位置

船長は、本件護岸沖の航行経験が多く、本件護岸及び設置された簡易標識灯についても知っていた。

船長は、本事故当時、本件滑走路の南西端付近から本牧方向を見通した際、本件護岸が低く、船首目標としていた遠方の川崎航路第1号灯標（群閃緑光、毎6秒に2閃光、光達距離5海里（M））や、川崎航路第2号灯標（群閃赤光、毎6秒に2閃光、光達距離5M）及び川崎東扇島防波堤東灯台（等明暗緑光、明2秒暗2秒、光達距離7M）の明かりが見え、本件護岸に設置された簡易標識灯の明かりは、灯標や灯台と比べて、小さくぼやけて見える印象であったと本事故後に思った。

船長は、本船が本件護岸に近づいていたとき、東端の簡易標識灯を見落としていたのではないかと本事故後に思った。

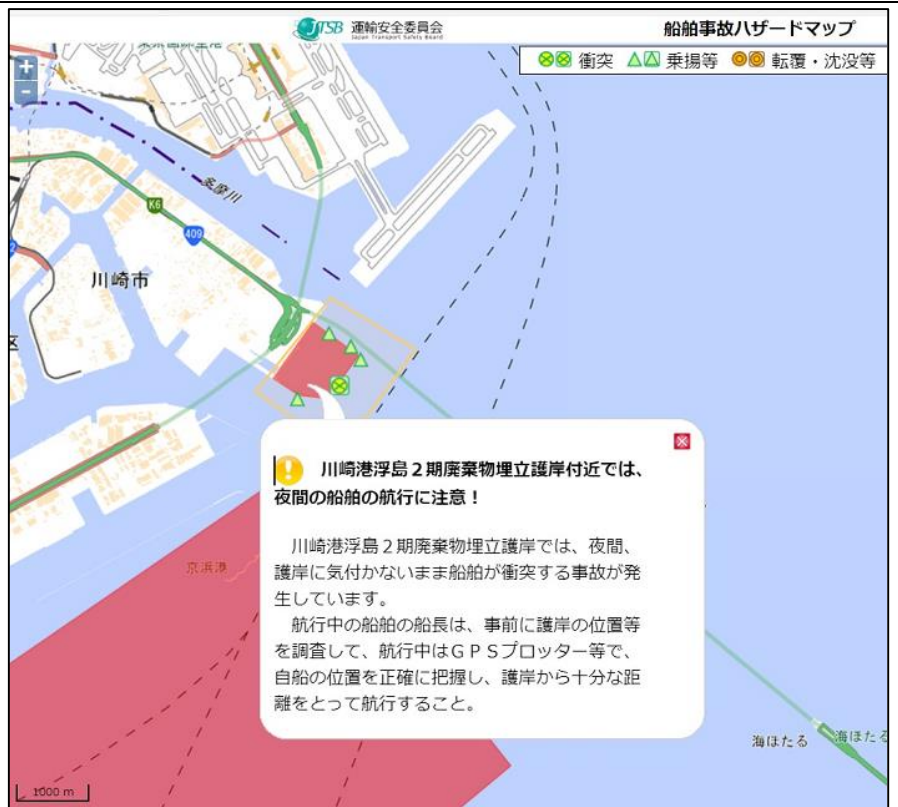
図 2 船舶事故ハザードマップの注意喚起情報

川崎港浮島 2 期廃棄物埋立護岸付近では、夜間の船舶の航行に注意！

川崎港浮島 2 期廃棄物埋立護岸では、夜間、護岸に気付かないまま船舶が衝突する事故が発生しています。

航行中の船舶の船長は、事前に護岸の位置等を調査して、航行中はGPSプロッター等で、自船の位置を正確に把握し、護岸から十分な距離をとって航行すること。

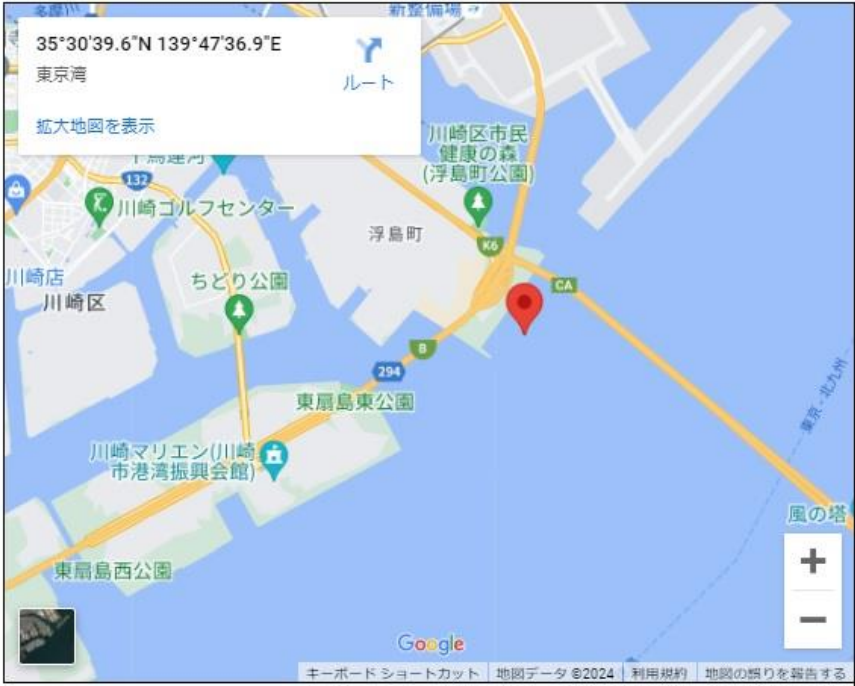
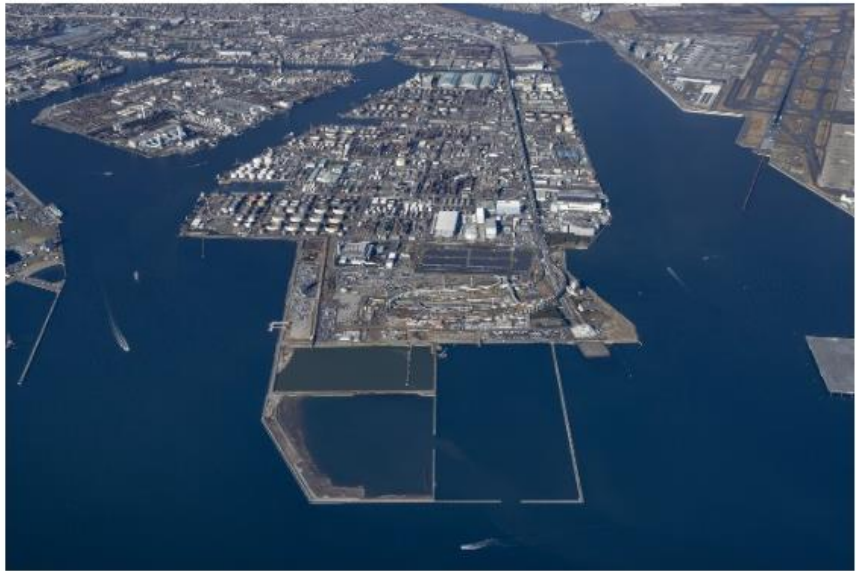
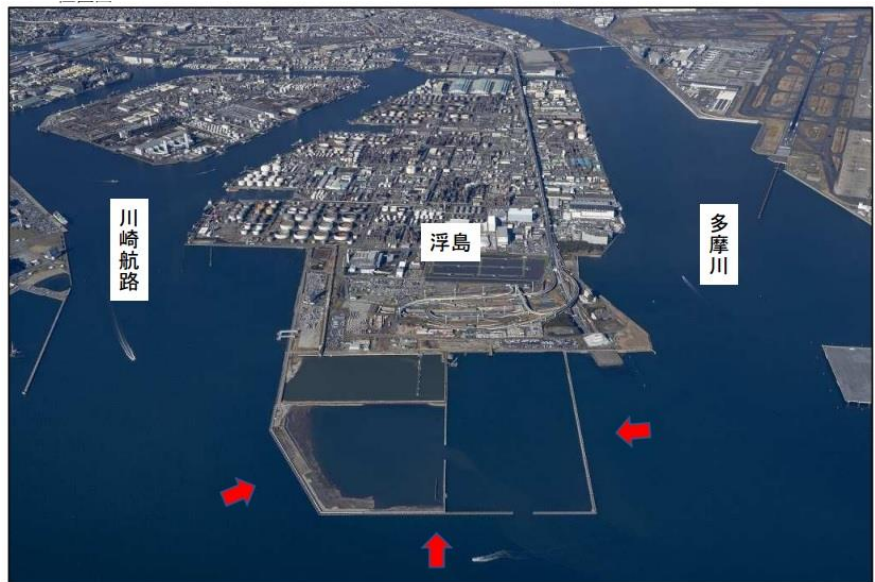
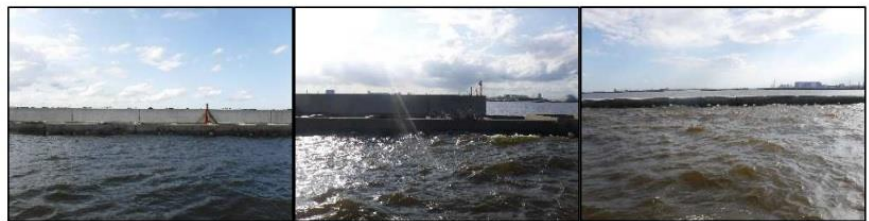
図3 川崎市の注意喚起情報

<p>ツの胸ポケットに入れ、防水ケースを使用していなかったものの、本事故後、落水する前に118番通報し、救助要請することができたものと考えられるが、携帯電話を防水ケースに入れて緊急時の連絡手段を確保しておくことが必要であると考えられる。</p>
<p>原因</p>	<p>本事故は、夜間、本船が、京浜港川崎区第1区において、本件滑走路南方沖を川崎航路第1号灯標東方沖に向けて南西進中、船長が、川崎航路を出航してきたタンカー2隻の左舷方からの引き波を避けることに意識を向け、船首方の見張りを適切に行っていなかったため、船首がいつしか本件護岸に向いていたことに気付かずに航行を続け、本件護岸に衝突したものと考えられる。</p>
<p>再発防止策</p>	<p>川崎市は、同市ホームページにおいて、以下の注意喚起情報^{*2}を令和6年8月6日に掲載し、本件護岸への衝突事故防止の安全啓発を実施している。(図3参照)</p> <p>川崎市浮島地区の航行注意</p> <p>夜間等における護岸への衝突事故が発生しています</p> <p>川崎市浮島地区において、航行船舶による衝突事故が発生しています。護岸周辺には、簡易標識灯(黄色、4秒1閃光、灯達距離5.5Km)が9基設置されていることから、夜間等に本護岸付近を航行する場合は、十分離れて航行するようお願いいたします。</p>

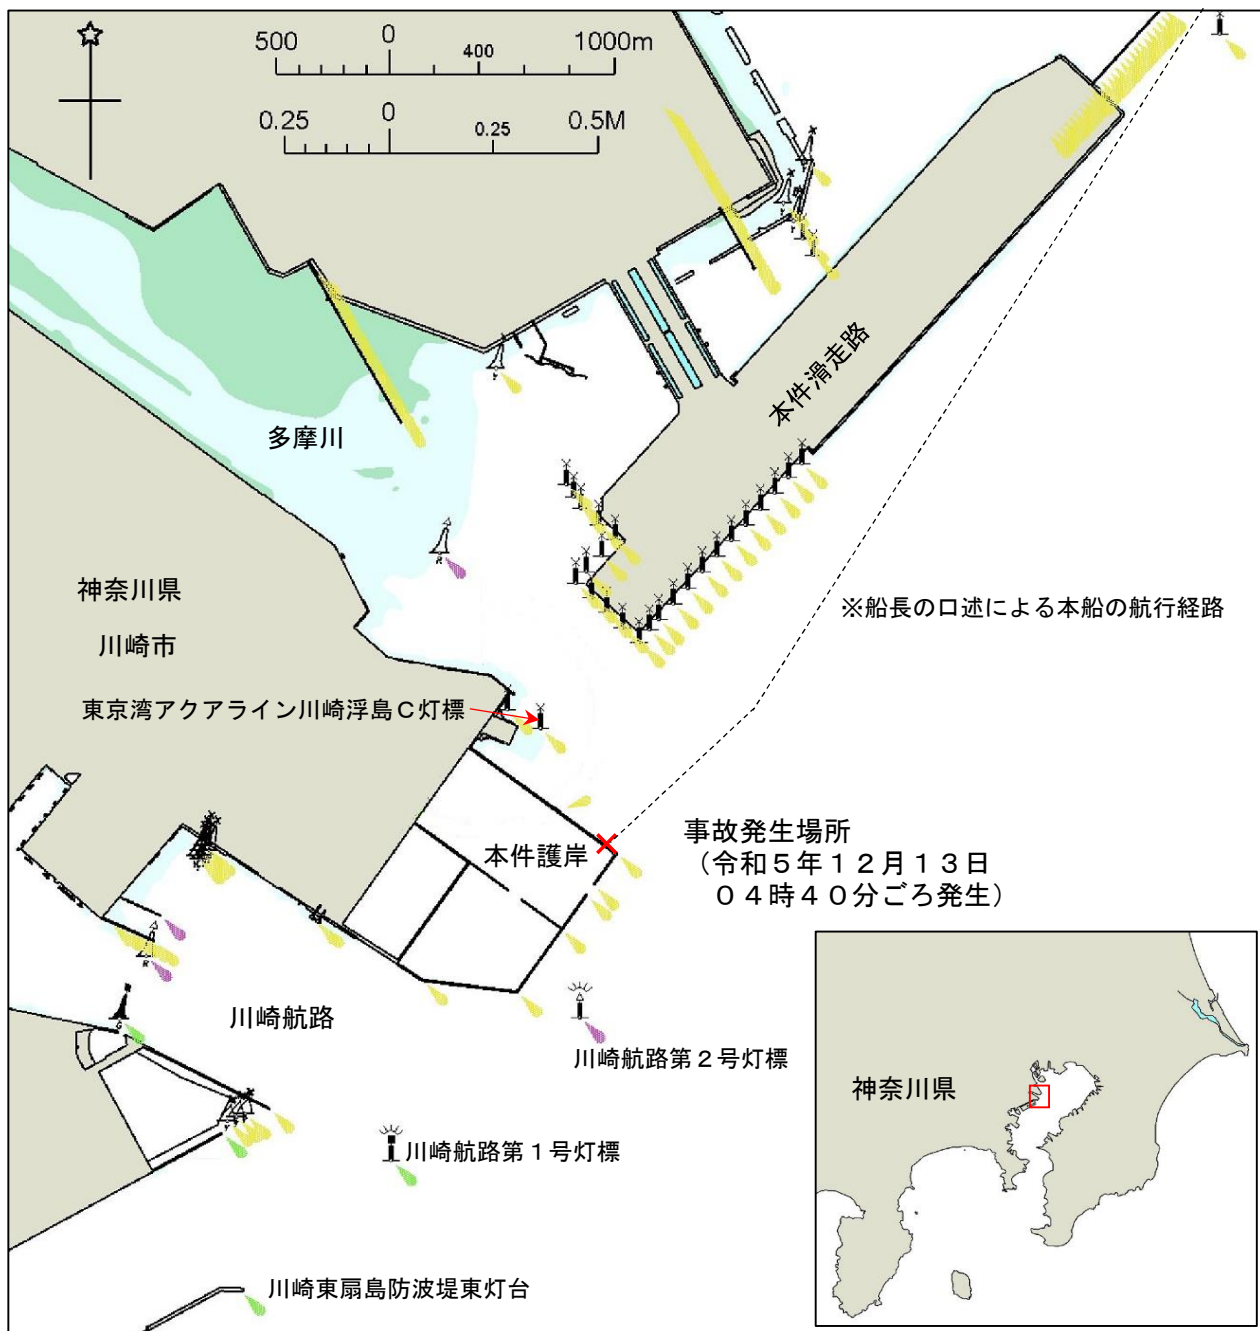
付図1 事故発生経過概略図

護岸 擦過傷
気象・海象	<p>気象：天気 晴れ、風向 東北東、風速 約2m/s、視界 良好、気温 約11℃</p> <p>海象：海上 平穏、潮汐 上げ潮の末期、海水温 約15℃</p> <p>日出時刻：06時41分</p>
事故の経過	<p>本船は、船長が1人で乗り組み、釣りの目的で、令和5年12月13日03時55分ごろ、神奈川県横浜市中区南本牧の北端付近の釣り場に向けて、東京都江戸川区江戸川の係留場所を出航した。</p> <p>本船は、レーダーの装備がなく、船長が船体中央部に位置する操舵区画の中央付近にある舵輪の前に立って手動操舵で操船し、GPSプロッターを作動させ、慣れた海域なので、主に目視で船位を確認し、東京国際空港D滑走路（以下、「本件滑走路」という。）南方沖を約19ノット（kn）の対地速力で南西進した。</p> <p>船長は、本船が本件滑走路の南西端付近を航行していたとき、川崎航路から出航してきたタンカー2隻を、川崎航路第2号灯標の東方沖に視認した。</p> <p>船長は、本事故以前、本船を航行中に行き会ったタンカーの引き波が大きかったことを覚えていたので、本事故当時もタンカー2隻の左舷方からの引き波に注意していた。</p> <p>本船は、船長が左舷方からの引き波を避けることに意識を向けて、いつしか川崎港浮島2期廃棄物埋立護岸（以下、「本件護岸」という。）に向かっていることに気付かないまま航行を続け、04時40分ごろ、本件護岸の東端付近に衝突した。</p> <p>船長は、少しでも水深の浅い場所へ移動しようと考え、本船を多摩川河口から北進させた。</p> <p>本船は、船首部に生じた破口から浸水し、右舷側にゆっくり傾き、船長が04時54分ごろ118番通報して、左舷側から海に飛び込んだ後、転覆した。</p> <p>船長は、着用していたベスト型救命胴衣に付いた笛を吹き、05時19分ごろ付近にいた東京国際空港の警備艇に発見されたものの、同艇に引き上げられず、海水に浸かった状態であった。その後、06時08分ごろ来援した海上保安庁の監視取締艇に救助された後、東京国際空港付近の棧橋で救急車に引き渡され、神奈川県川崎市内の病院に搬送後、顎の裂傷などの手当てを受けて帰宅した。</p> <p>本船は、来援した海上保安庁の巡視艇に川崎市川崎区千鳥町までえい航された後、船長が依頼した業者によって陸揚げされた。</p> <p>（付図1 事故発生経過概略図 参照）</p>

本船は、京浜港川崎区第 1 区において、本件滑走路南方沖を川崎航路第 1 号灯標東方沖に向けて南西進中、船長が、川崎航路を出航してきたタンカー 2 隻の左舷方からの引き波を避けることに意識を向け、船首方の見張りを適切に行っていなかったことから、船首がいつしか本件護岸に向いていたことに気付かずに航行を続け、本件護岸に衝突したものと考えられる。

- ・ 船長は、慣れた海域を航行する場合であっても、自船に搭載している航海計器（GPSプロッター等）を有効に使用し、自船の位置や航行上の障害物の状況等を正確に把握すること。
- ・ 船長は、航行予定海域における関係機関の公表する注意喚起情報

<p>に留意すること。</p> <ul style="list-style-type: none">・ 小型船舶の船長は、万が一の落水に備え、携帯電話を防水ケースに入れて常に携行し、緊急時の連絡手段を確保しておくこと。
--	---
