船舶事故調査報告書

令和6年9月25日
 運輸安全委員会（海事専門部会）議決
 委員 伊藤 裕 康（部会長）
 委員 上野 道 雄
 委員 岡本 満喜子

事故種類	衝突
発生日時	令和5年9月9日 07時25分ごろ
発生場所	高知県室戸市室戸岬南方沖 室戸岬灯台から真方位200° 3.6海里（M）付近 （概位 北緯33° 11.5′ 東経134° 09.1）
事故の概要	油タンカー白鳳丸は、北東進中、また、漁船天龍丸は、船首を北北西方に向けて漂泊中、両船が衝突した。 天龍丸は、乗組員1人が軽傷を負い、船体が中央部付近で2つに断し、また、白鳳丸は、球状船首右舷側に擦過傷を生じた。
事故調査の経過	令和5年10月3日、本事故の調査を担当する主管調査官（神戸事務所）ほか1人の地方事故調査官を指名した。 原因関係者から意見聴取を行った。
事実情報 船種船名、総トン数 船舶番号、船舶所有者等 L×B×D、船質 機関、出力、進水等	A 油タンカー 白鳳丸、748トン 136119、聖朋海運株式会社（A社） 74.50m×11.60m×5.50m、鋼 ディーゼル機関、1,471kW、平成12年11月 B 漁船 天龍丸、8.5トン KO2-6940（漁船登録番号）、個人所有 11.99m（Lr）×3.62m×1.11m、FRP ディーゼル機関、331kW、平成6年1月 第282-15074号（船舶検査済票の番号）
乗組員等に関する情報	A 船長A 57歳 四級海技士（航海） 免許年月日 平成26年7月14日 免状交付年月日 平成31年2月14日 免状有効期間満了日 令和6年7月13日 航海士A 59歳 四級海技士（航海） 免許年月日 平成10年8月18日 免状交付年月日 令和4年8月2日 免状有効期間満了日 令和9年12月4日 B 船長B 50歳

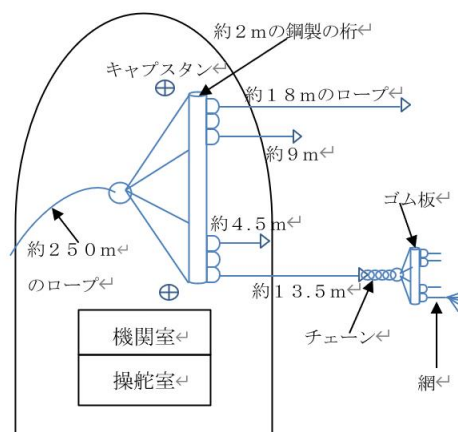
図2 漁具図

B船の行うさんご漁は、網を取り付けた鋼製の桁（長さ約2m）を投入し、漂泊して潮流で船体を漂流させ、網に海底のさんごを引っ掛けて採取するものであった。

B船は、機関を中立運転として右舷船首部から桁を投入し、桁が海底に達したところで船首部のたつにロープを仮止めして約1時間漂流した後、キャプスタンにより桁を甲板に取り込み、約15分間かけて長さの異なる4本のロープに取り付けた網を手繰ってさんごを採取した後、漁場に移動して桁を投入する作業を繰り返して操業していた。

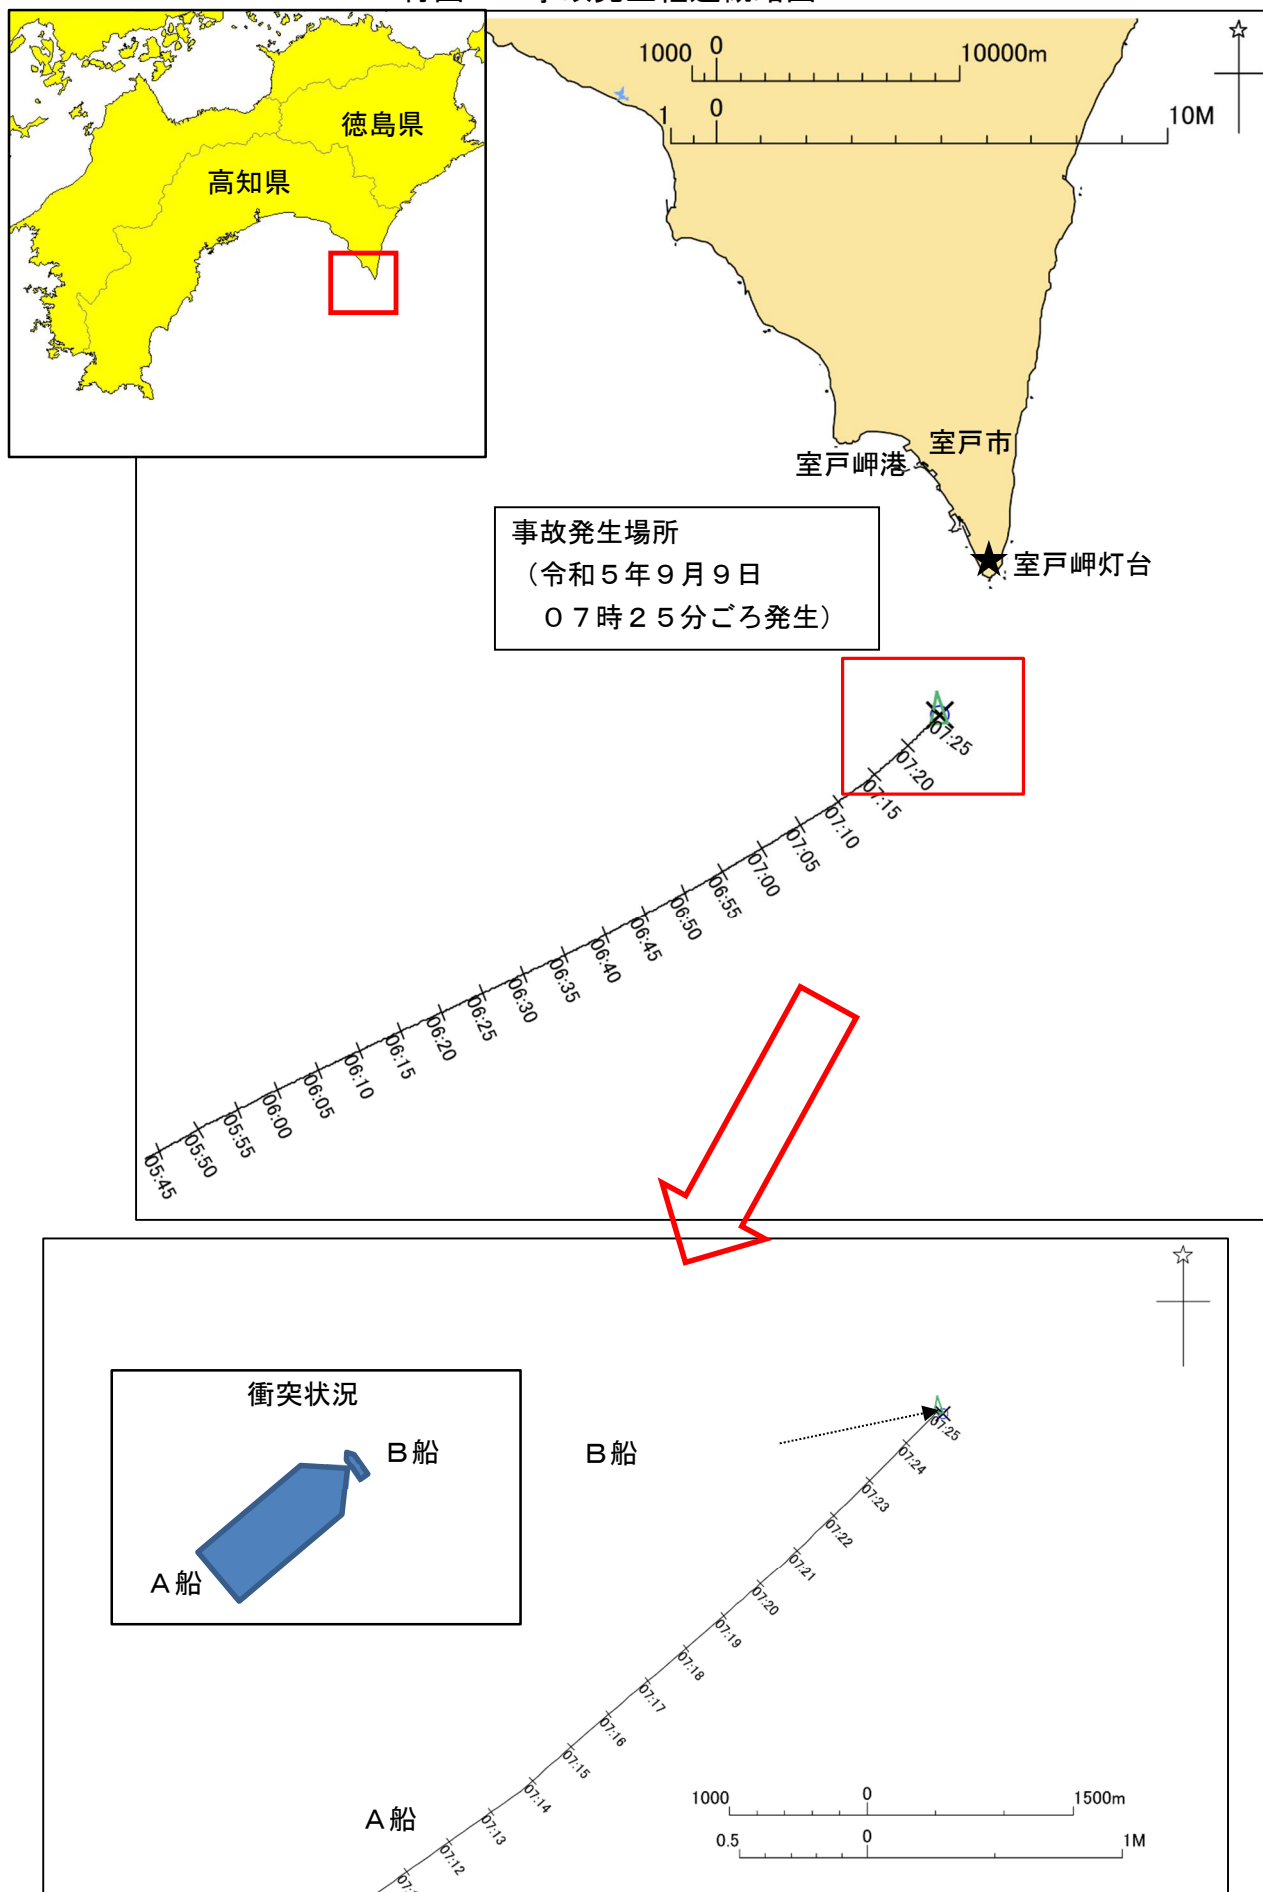
付図1 事故発生経過概略図

航海士Aは、07時25分ごろ、船首方を通過していくと思っていたB船が船首方至近で左舷側を見せた状態で漂泊しているのを認め、手動操舵に切り替えて左舵一杯としたが間に合わず、A船の右舷船首部とB船の左舷中央部とが衝突し、その後、B船の船体がA船の右舷中央部に衝突した。

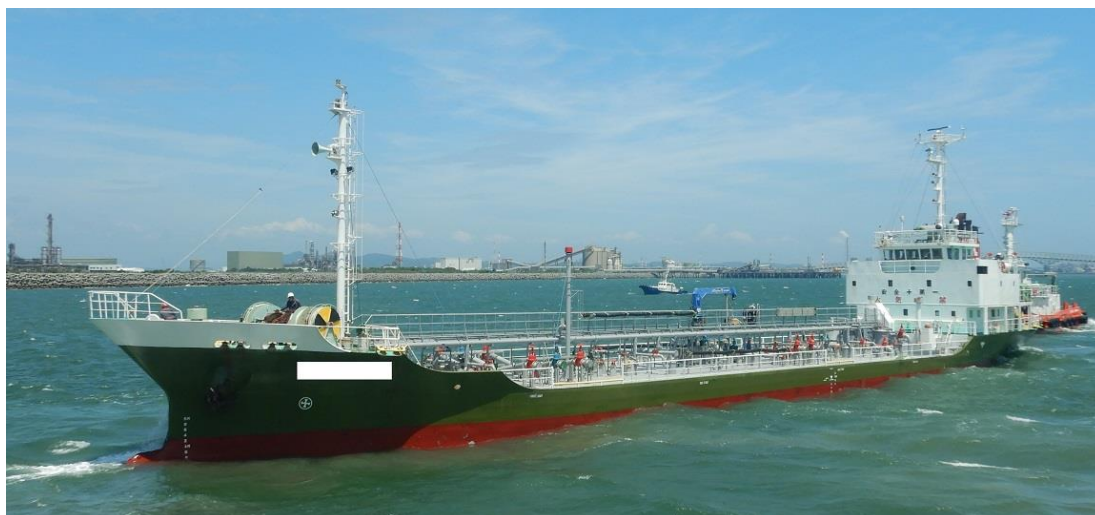
写真1 A船

<p>一級小型船舶操縦士・特殊小型船舶操縦士・特定 免許登録日 平成16年10月28日 免許証交付日 令和2年6月19日 (令和7年6月18日まで有効)</p>
死傷者等	<p>A なし B 軽傷 1人(乗組員)</p>
損傷	<p>A 球状船首右舷側に擦過傷 B 船体が中央部付近で2つに分断(全損)</p>
気象・海象	<p>気象：天気 晴れ、風向 北、風力 1、視界 良好 海象：波高 約1.0m、潮汐 下げ潮の末期、水温 約28℃</p>
事故の経過	<p>A船は、船長A及び航海士Aほか5人が乗り組み、三重県四日市港で積荷役を行う目的で、令和5年9月8日17時00分ごろ山口県徳山下松港<small>くだまつ</small>を出航した。</p> <p>航海士Aは、9日04時30分ごろ高知県高知市高知港南方沖で昇橋して単独の船橋当直に就き、自動操舵により真方位060°、約12ノット(kn)の速力(対地速力、以下同じ。)として、レーダー及び双眼鏡を使用して見張りを行っていた。</p> <p>航海士Aは、室戸岬南南西方沖において、左舷船首方及び右舷船首方にそれぞれ約5～6隻の小型漁船を認め、その間を通過しようと思い、07時14分ごろ針路を北東進とした。</p> <p>航海士Aは、北東進に変針後、A船の左舷船首方を同航していたB船が右旋回するのを認め、B船がA船の船首方を通過していくと思い、左舷船首方の室戸岬との接近状況に意識を向けて同じ針路及び速力で航行を続けた。(図1参照)</p>
	<p>図1 航海士Aが視認した状況</p>
