船舶事故調査報告書

事故種類	衝突
発生日時	令和6年2月23日 09時00分ごろ
発生場所	和歌山県串本町潮岬南南西方沖 潮岬灯台から真方位202° 14.4海里（M）付近 （概位 北緯33° 12.9′ 東経135° 38.9′）
事故の概要	漁船 ^{ほうせい} 宝星丸は、操業しながら南西進中、また、漁船 ^{めいほう} 明寶丸は、操業しながら右旋回中、両船が衝突した。 明寶丸は、船長が行方不明となり、左舷側横竿 ^{よこざな} の折損等を生じ、また、宝星丸は、船首部の亀裂等を生じた。
事故調査の経過	令和6年2月28日、本事故の調査を担当する主管調査官（神戸事務所）ほか1人の地方事故調査官を指名した。 原因関係者から意見聴取を行った。
事実情報 船種船名、総トン数 船舶番号、船舶所有者等 L×B×D、船質 機関、出力、進水等	A 漁船 宝星丸、10.51トン WK2-3140（漁船登録番号）、個人所有 12.41m（Lr）×3.32m×1.07m、FRP ディーゼル機関、426.60kW、昭和54年10月20日 第252-20186号（船舶検査済票の番号） B 漁船 明寶丸、4.95トン WK3-14714（漁船登録番号）、個人所有 11.72m（Lr）×2.13m×0.88m、FRP ディーゼル機関、323.60kW、昭和50年8月4日 第252-8465号（船舶検査済票の番号）
乗組員等に関する情報	A 船長A 70歳 一級小型船舶操縦士・特殊小型船舶操縦士・特定 免許登録日 昭和51年11月12日 免許証交付日 令和3年7月27日 （令和9年1月27日まで有効） B 船長B 76歳 一級小型船舶操縦士・特殊小型船舶操縦士・特定 免許登録日 昭和49年11月15日 免許証交付日 令和5年12月14日 （令和11年10月21日まで有効）

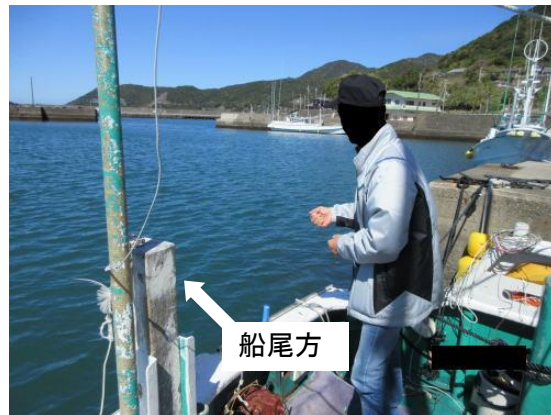
船長Aは、約5knの速力に減じて手動操舵に切り替え、船尾部で船尾方を向いて釣り上げた後、別の仕掛けにもかつおが掛かったため、そのまま船尾方を向いて仕掛けを手繰り寄せていたところ、09時00分ごろ船首方からの衝撃音を聞いた。(写真1参照)

写真1 衝突時の船長Aの姿勢(再現)

- ② かつおが仕掛けに掛かった際、ふだんは舵を取って旋回しながら釣り上げるが、本事故当時は追い波が高かったので直進しながら釣り上げていた。
- ③ 本事故直前に釣り上げたかつおは大きく、本事故時に仕掛けに掛かっていたかつおも同じくらい大きかったため、船長Aは、続けて釣り上げることに集中していて、船首方を見ていなかった。
- ④ 本事故当時、船長Aは救命胴衣を着用していなかった。
- ⑤ 本事故により、正船首部及び左舷船首部にB船の横竿に塗られていたものと考えられる緑色塗料が付着していた。また、左舷船首船縁部の防舷材取付箇所が剥離し、同箇所及び船首部の防舷材は、本事故後、B船で発見された。(写真2、写真3、写真4、写真8参照)

<p>再発防止策</p>	<p>今後の同種事故等の再発防止及び被害の軽減に役立つ事項として、次のことが考えられる。</p> <ul style="list-style-type: none"> ・ 漁船の船長は、後方を向いて操業する場合であっても、周囲の見張りを適切に行い、他船を見落とさないようにすること。 ・ 小型漁船に1人で乗り組む船長は、操業中、救命胴衣を着用すること。

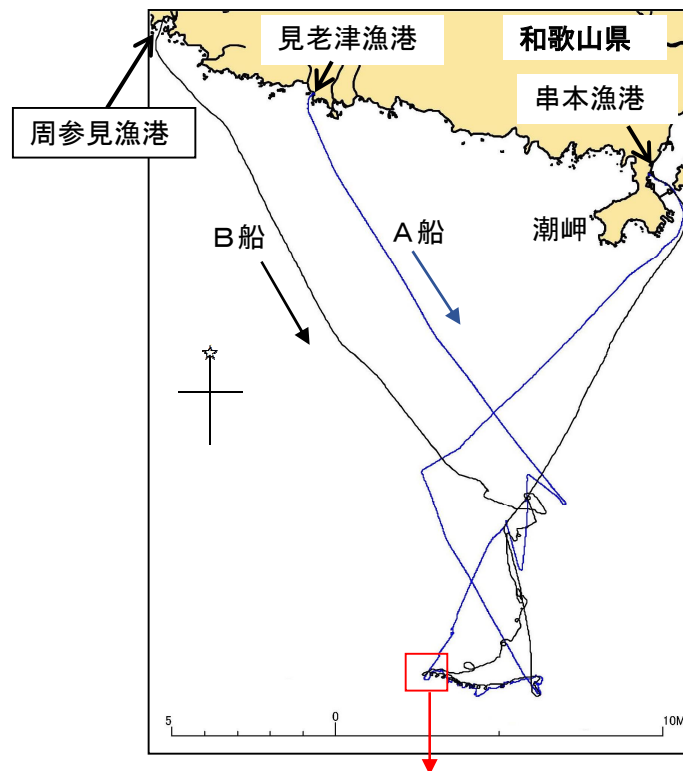
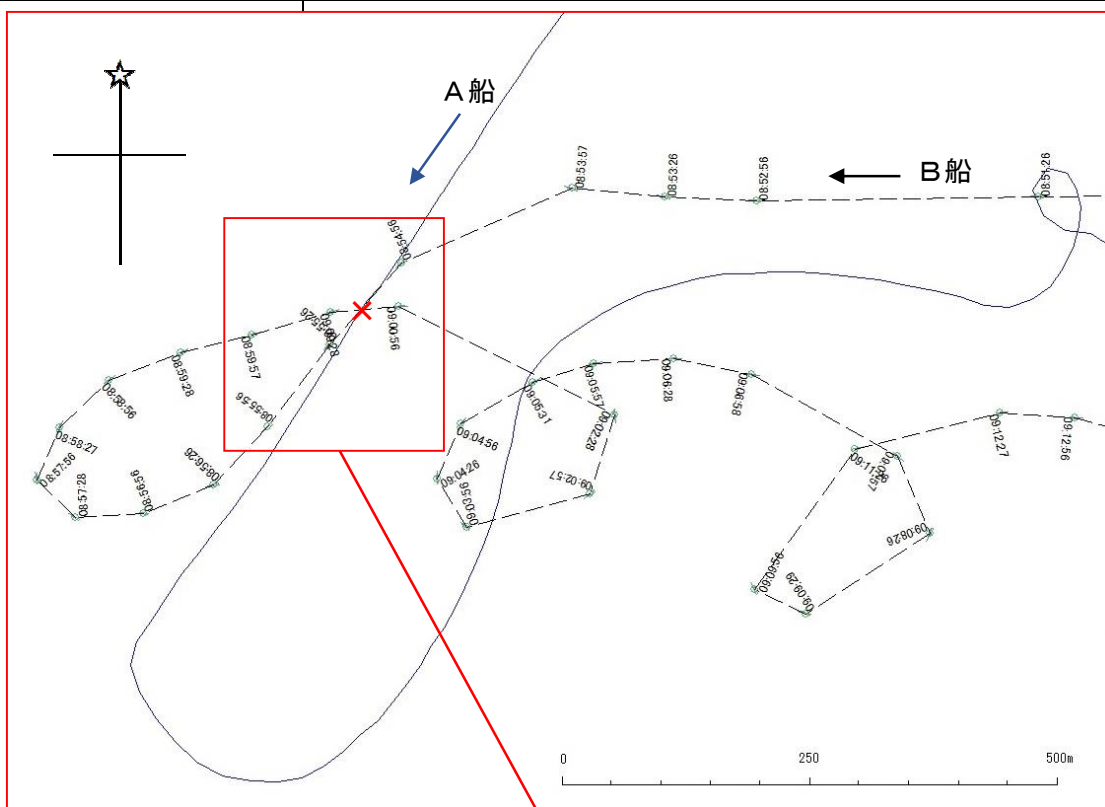
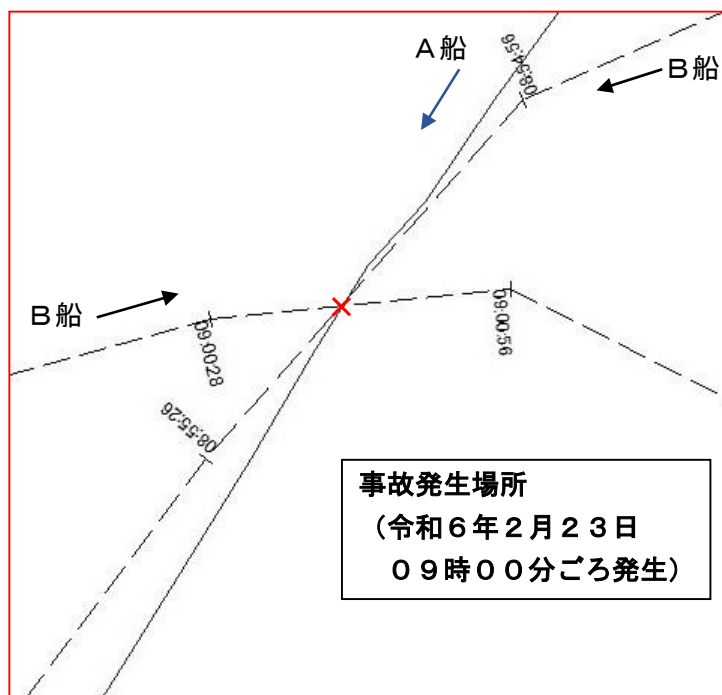
図3 航行経路図

A船のGPS記録及びB船のAIS記録によれば、08時54分56秒から08時55分26秒の間及び09時00分28秒から09時00分56秒の間において、A船とB船の航跡が交わっているが、次のことから09時00分28秒から09時00分56秒の間に両船が衝突したものと考えられる。

<p>が、船尾部で船尾方を向いて仕掛けを手繰り寄せることに集中し、船首方の見張りを行っていなかったことから、前路で操業中のB船に気付かず、B船と衝突したものと考えられる。</p> <p>船長Aは、大型のかつお2匹が連続して掛かったことから、仕掛けを手繰り寄せることに集中していたものと考えられる。</p> <p>B船は、潮岬南南西方沖において操業しながら右旋回中、A船と衝突したものと考えられる。</p> <p>船長Bは、ふだんかつおが仕掛けに掛かった際、旋回しながら釣り上げていたこと、また、本事故当時、バケツには魚倉に移されていないかつおが3匹入っていたことから、B船が08時56分26秒ごろに右旋回を開始した頃から、かつおを釣り上げていた可能性があると考えられる。</p> <p>僚船Aの乗組員がB船に移乗した際、左舷船尾部のラインホーラーのスイッチが入っており、スナップが外されずに巻き取られていて、左舷船尾部の縦竿が折れていたことから、船長Bは、かつお3匹を釣り上げ、続いて左舷船尾部で縦竿の仕掛けに掛かったかつおを釣り上げようとしてラインホーラーを操作した後、落水したものと考えられる。</p> <p>船長Bは、A船との衝突時に落水した可能性があると考えられるが、目撃者がおらず、船長Bが行方不明となっており、客観的情報も得られなかったことから、落水した時期については明らかにすることができなかった。</p> <p>船長Bは、ふだんレーダーの接近警報を作動させていたこと、僚船Aの乗組員がB船に移乗した際、警報音が鳴っていたことから、本事故当時も警報音が鳴っていたものと考えられるが、船長Bの見張り等の状況については明らかにすることができなかった。</p>
<p>原因</p>	<p>本事故は、潮岬南南西方沖において、A船は、操業しながら南西進中、船長Aが、船尾部で船尾方を向いて仕掛けを手繰り寄せることに集中し、船首方の見張りを行っていなかったため、前路で操業中のB船に気付かず、B船と衝突したものと考えられる。また、B船は、操業しながら右旋回中、船長Bが、かつお3匹を釣り上げ、続いて左舷船尾部で縦竿の仕掛けに掛かったかつおを釣り上げようとしてラインホーラーを操作した後、A船と衝突したものと考えられる。</p>

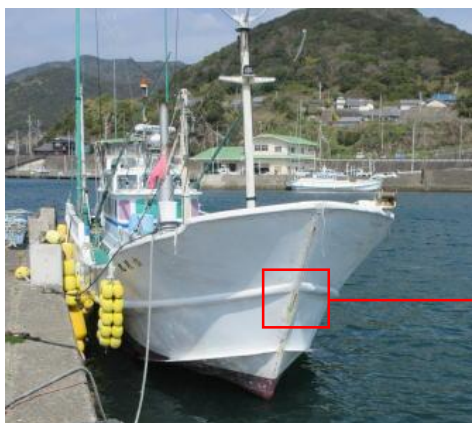
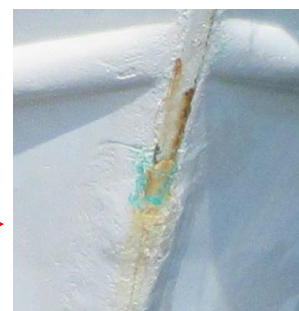
- (1) A船のふだん及び本事故当日の操業等に関する情報
船長Aの口述及び現場調査によれば、次のとおりであった。
- ① 漁法は、船体中央部やや後方の両舷から船横方向に横竿を出し、同横竿の先端付近、中央付近及び舷側付近並びに船尾端から疑似餌を取り付けた釣り糸を投入し、かつおを漁獲する。(図

写真2 A船の正船首部に付着した緑色塗料

- (1) A船の正船首部及び左舷船首部にB船の横竿に塗られていたものと考えられる緑色塗料が付着していたこと。
- (2) B船の左舷側横竿が折損していて、同横竿を支えるロープにA船の船首部の防舷材が引っ掛かっていたこと。
- (3) 09時00分28秒から09時00分56秒の間において、A船は南西進し、B船は東北東進していたこと。

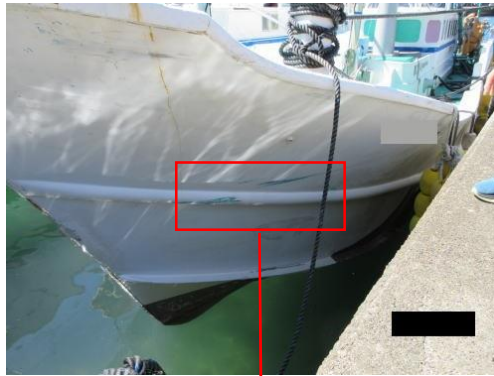
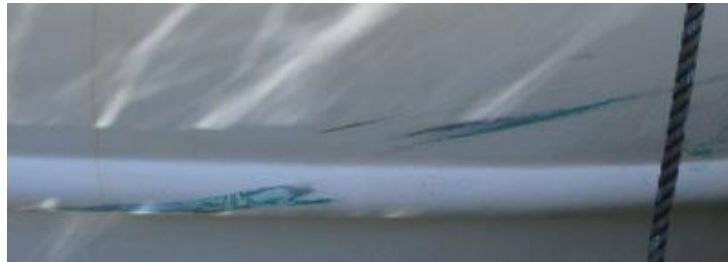
写真3 A船の左舷船首部に付着した緑色塗料

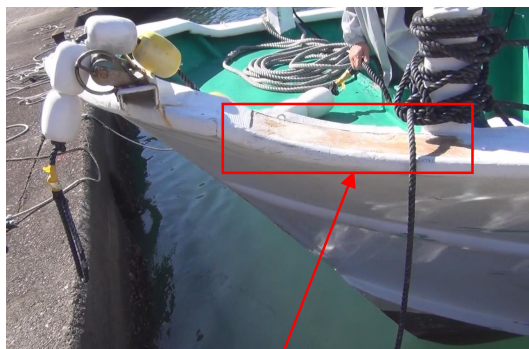
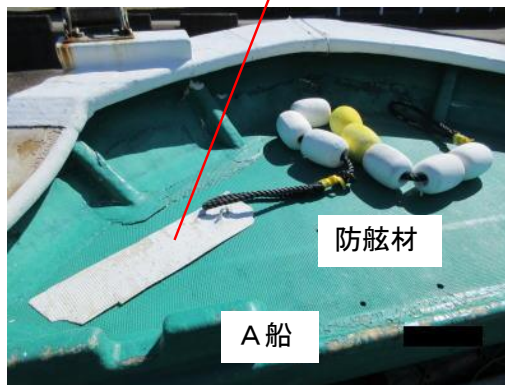
写真4 A船の左舷船首船縁部の防舷材取付箇所

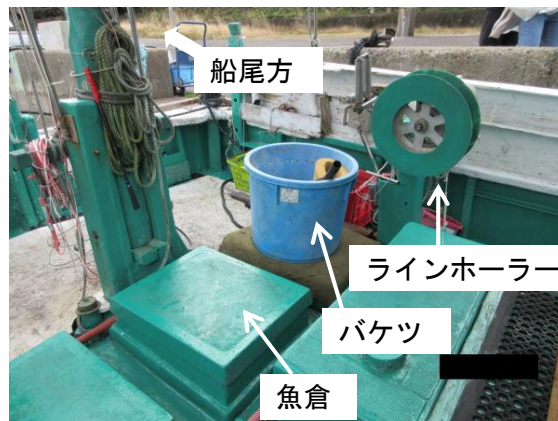
- ② かつおが仕掛けに掛かった際、舵を取って旋回しながら釣り上げる。
- ③ かつおを釣り上げたら、海水を張ったバケツに入れて血抜きを行い、すぐに冷水を張った魚倉に移すが、かつおが連続して掛かった場合はバケツに入れたまま次のかつおを釣り上げる。
- ④ 本事故当時、バケツにかつおが3匹入っていたので、かつおが連続して掛かって4匹目を釣り上げようとしていた可能性が考えられる。
- ⑤ 左舷船尾部の縦竿の釣り糸を巻き取る際、左舷船尾部のラインホーラーで少し巻き取ってスナップを引き寄せた後、一旦ラインホーラーを停めて釣り糸からスナップを外し、再度ラインホーラーにより巻き取る。

写真6 B船のラインホーラー、魚倉及びバケツ（本事故後）

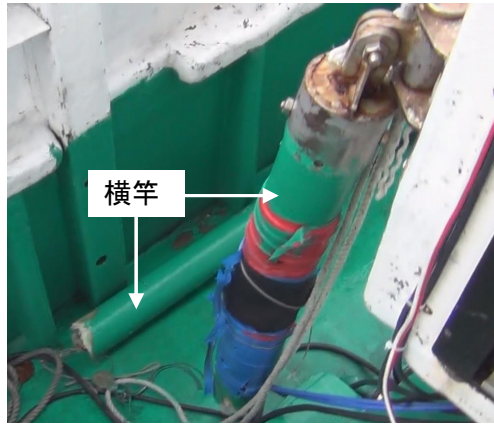
- ⑥ 僚船Aの乗組員がB船に移乗した際、左舷船尾部のラインホーラーのスイッチが入っていたが、スナップが外されずに巻き取られた状態でラインホーラーのローラーが停止しており、左舷船尾部の縦竿が折れていた。
- ⑦ 船長Bは、ふだんレーダーの接近警報を物標との距離1Mに設定して作動させており、僚船Aの乗組員がB船に移乗した際、警報音が鳴っていた。
- ⑧ 本事故当時、船長Bが救命胴衣を着用していたかどうか分からなかった。
- ⑨ 左舷側横竿（緑色）が折損していて、同横竿を支えるロープにA船の防舷材が引っ掛かっていた。（写真7、8参照）

写真7 B船の折損した左舷側横竿

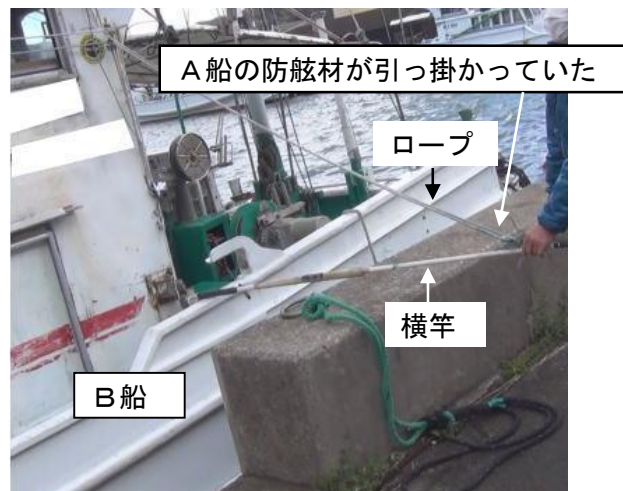
写真8 B船の左舷側横竿と同横竿を支えるロープ（再現、横竿は本事故当時の物ではない。）
