船舶事故調査報告書

令和6年9月18日

運輸安全委員会（海事専門部会）議決

事故種類	衝突
発生日時	令和5年8月27日 11時05分ごろ
発生場所	香川県直島町 ^{なおしま} 葛島 ^{かづら} 南東方沖 葛島灯台から真方位121° 330m付近 (概位 北緯34° 28.0′ 東経133° 57.7′)
事故の概要	遊漁船岡山轟丸 ^{とどろき} は、東北東進中、また、プレジャーボートすぎさくは、船首を北北西方に向けて漂泊中、両船が衝突した。 すぎさくは、船長が負傷し、左舷船尾部外板等の破損を生じ、また、岡山轟丸は、船底外板の擦過傷等を生じた。
事故調査の経過	令和5年9月12日、本事故の調査を担当する主管調査官（広島事務所）ほか1人の地方事故調査官を指名した。 原因関係者から意見聴取を行った。
事実情報 船種船名、総トン数 船舶番号、船舶所有者等 L×B×D、船質 機関、出力、進水等	A 遊漁船 岡山轟丸、3.3トン OY3-25069、個人所有 11.03m (Lr) × 2.60m × 0.86m、FRP ディーゼル機関、295kW、平成9年3月 第271-30596号（船舶検査済票の番号） B プレジャーボート すぎさく、5トン未満 260-12452岡山、個人所有 7.47m (Lr) × 1.84m × 0.48m、FRP ディーゼル機関、58.85kW、昭和55年4月
乗組員等に関する情報	A 船長A 54歳 一級小型船舶操縦士・特定 免許登録日 平成30年6月29日 免許証交付日 平成30年9月13日 (令和5年9月12日まで有効) B 船長B 77歳 二級小型船舶操縦士・特殊小型船舶操縦士・特定 免許登録日 昭和51年10月29日 免許証交付日 令和元年7月29日 (令和7年5月8日まで有効)
死傷者等	A なし

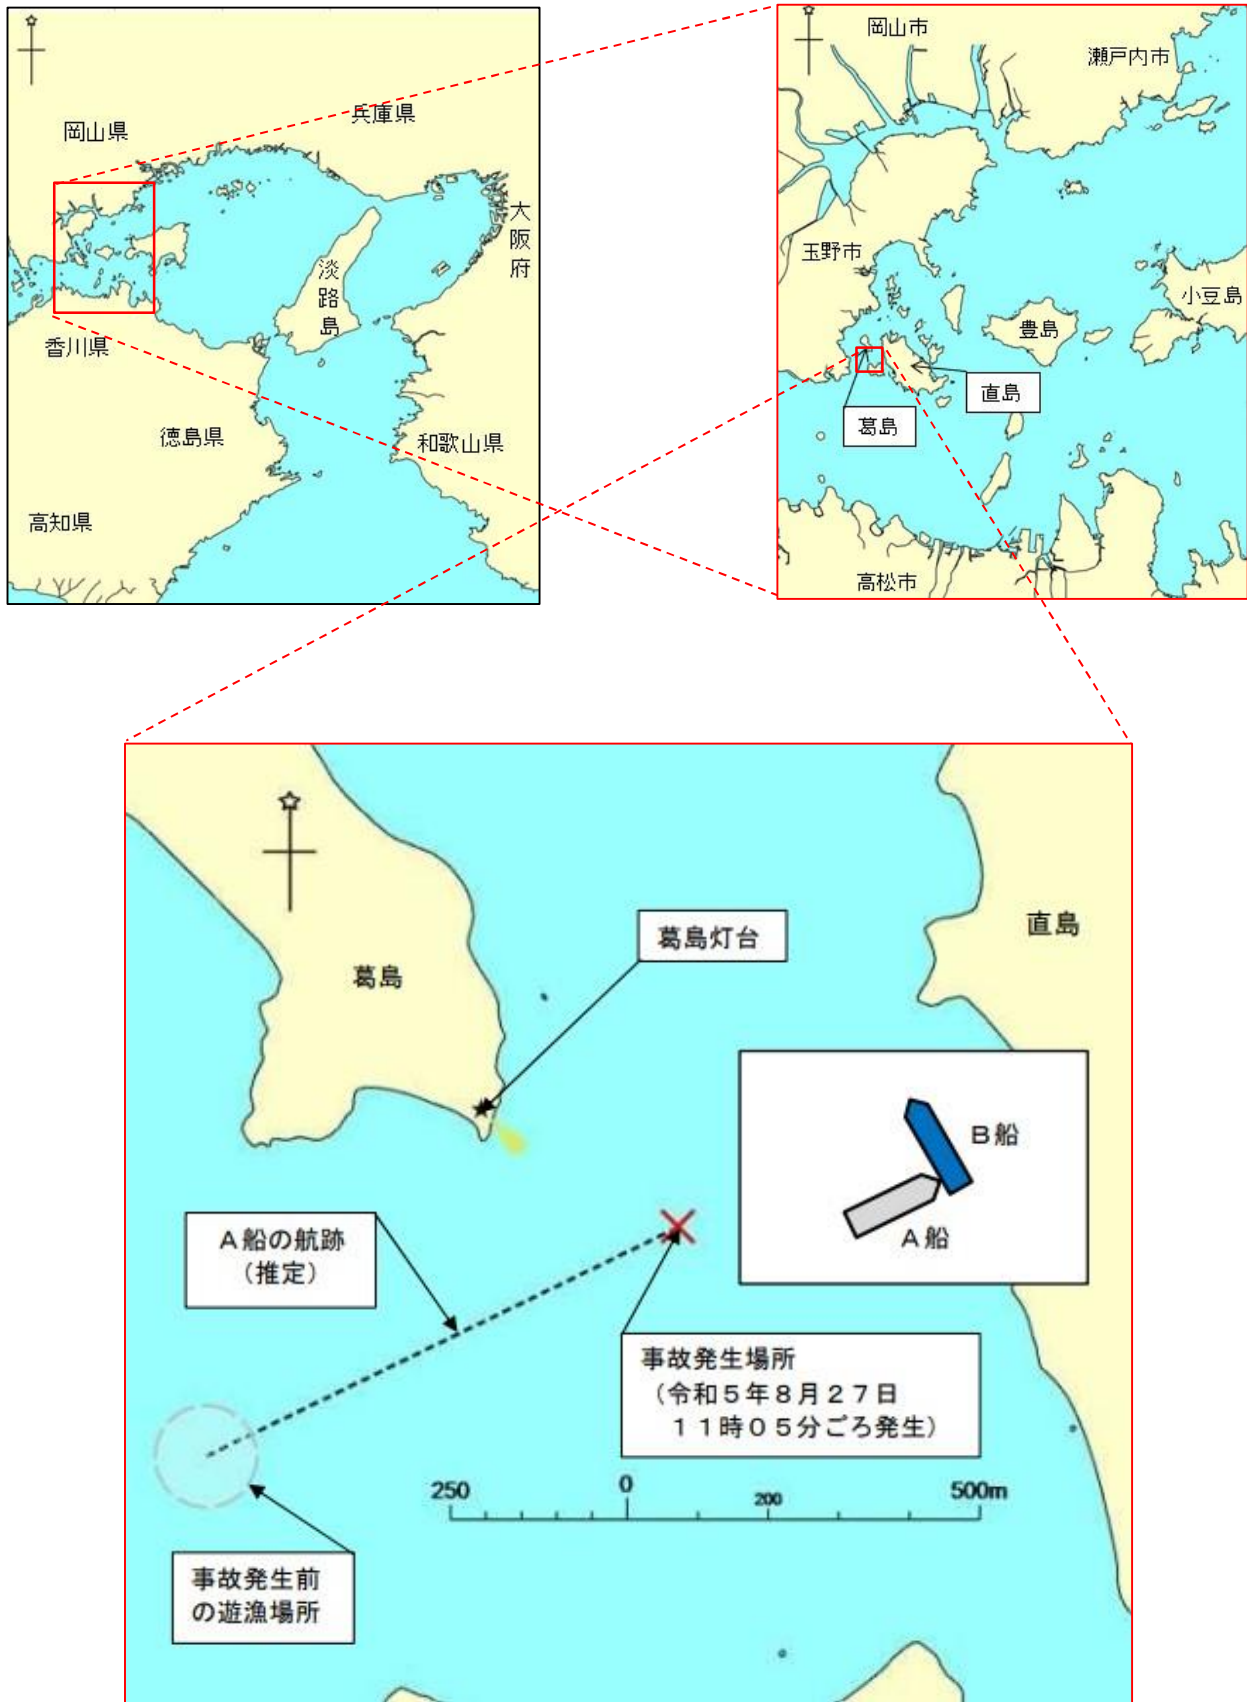
付図1 事故発生経過概略図

B 重傷 1人（船長B）
損傷	A 船底外板に擦過傷、プロペラに曲損 B 左舷船尾部外板に破損、主機に濡損（全損）
気象・海象	気象：天気 晴れ、風向 北東、風速 約3m/s、視界 良好 海象：海上 平穏、潮汐 下げ潮の末期
事故の経過	<p>A船は、船長が1人で乗り組み、釣り客7人及び知人1人を乗せ、遊漁の目的で、令和5年8月27日06時20分ごろ岡山県宇野市宇野港の係留場所を出航し、06時35分ごろ直島町井島北西方沖の釣り場に到着して遊漁を行った後、釣り場を数回移動した。</p> <p>A船は、葛島南方沖の釣り場で船首を東北東方に向けて漂泊し、遊漁を行った後、11時03分ごろ釣り場の移動を開始した。</p> <p>船長Aは、葛島南東方沖において、GPSプロッターを作動させていたが、操舵室右舷側にある操縦席に腰を掛け、約13ノットの対地速力で、手動操舵により東北東進中、11時05分ごろ衝撃を感じ、周囲を確認したところ、A船の船首部とB船の左舷船尾部とが衝突したことに気付いた。</p> <p>船長Aは、A船の主機を中立運転にして、釣り客等にけが人がいないこと及び船体に大きな損傷がないことを確認した後、周囲を見回し海面に落水した船長Bを見つけた。</p> <p>船長Aは、付近にいた僚船が事故に気付いてこちらに向かってきていることを確認した後、A船の釣り客と協力して船長BをA船に引き上げた。</p> <p>船長Aは、僚船の釣り客の中に医師がいたので、同医師に船長Bの負傷状況の確認及び応急手当を依頼した後、119番通報と118番通報を行い、A船の損傷が航行に影響する重大な損傷ではないと判断して、釣り客等のほか船長B及び同医師を連れてA船で宇野港に帰航した。</p> <p>B船は、船長Bが1人で乗り組み、釣りの目的で、07時00分ごろ宇野港の係留場所を出航し、直島町荒神島東方沖の釣り場に到着して釣りを行った後、葛島南東方沖の釣り場（以下「本件釣り場」という。）に移動した。</p> <p>B船は、10時00分ごろ本件釣り場付近において、船首を北北西方に向け、機関を中立運転として、漂泊した。</p> <p>船長Bは、操舵室後部で、クーラーボックスに腰を掛けて右舷方を向き、竿を出して釣りを始め、B船が潮流で北東方に圧流されると潮上りを繰り返した。</p> <p>船長Bは、B船に向かって接近するA船を認めて、動静を見ていたが、50mぐらいの距離まで近づいても、A船がB船を避ける様子が見られなかったため、クーラーボックスから立ち上がり、手を振って大声で叫び、危険を知らせたが、B船とA船が衝突し、その後、B船</p>

<p>は、転覆した。</p> <p>船長Bは、転覆した際、落水したが、装着していた救命胴衣が自動で膨らみ、海面付近に浮き上がってきたところを船長AとA船の釣り客等によってA船に引き上げられた。</p> <p>船長Bは、A船で宇野港に戻り、救急車で岡山県岡山市内の病院に搬送され、頭部打撲、頭部挫創及び腰部打撲傷と診断されて9日間の入院加療を受けた。</p> <p>B船は、後日、修理業者によって宇野港までえい航された。</p> <p>(付図1 事故発生経過概略図、写真2 A船、写真3 B船 参照)</p>
<p>その他の事項</p>	<p>船長Aは、葛島南方沖の釣り場から移動を開始する際、本件釣り場付近に宇野港から出港してきたフェリーと僚船がいることを認めていたが、前路で漂泊中のB船に気付かなかった。</p> <p>船長Aは、移動を開始する際、船首方を見たが、漂泊中のB船が操舵室中央の窓枠で死角に入り気付かず、移動開始後は、航走により船首部が約50cm浮き上がり、B船が死角に入った状態が続き、気付かなかったのではないかと本事故後に思った。(写真1 参照)</p> <div data-bbox="595 981 1393 1574" data-label="Image"> </div> <p>写真1 A船の操縦席から船首方の見通し状況</p> <p>船長Aは、A船が、増速に伴って船首部が浮き上がり、船首方に死角が生じることを知っていたが、フェリーの動静に意識を向けていたので、船首方の死角を補う見張りを行わず、衝突するまでB船の存在に気付かなかった。</p> <p>船長Aは、衝突の直前に操舵室内の左舷側に立って船首方を向いていた知人から、船首方至近に船がいることを知らされたが、フェリーのことと思いついでいた。</p> <p>船長Aは、移動を開始する際、体を移動させて周囲の状況を確認</p>

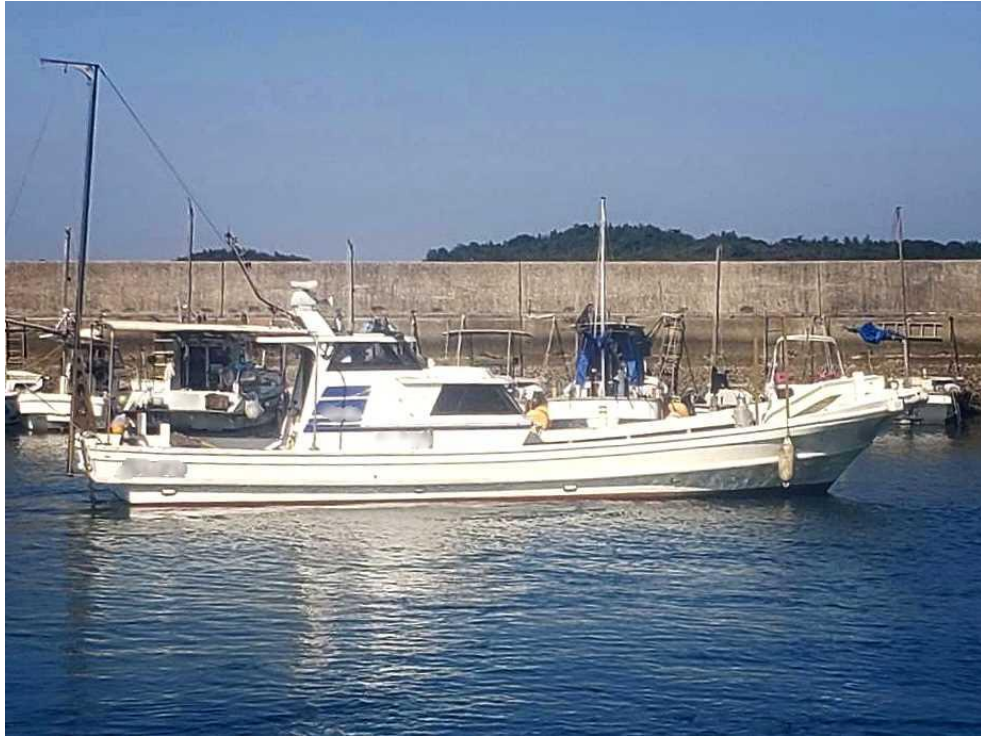
写真2 A船

<p>原因</p>	<p>本事故は、葛島南東方沖において、A船が手動操舵で東北東進中、B船が船首を北北西方に向けて漂泊中、船長Aが、船首方の死角を補う見張りを行わなかったため、前路で漂泊中のB船に気付かず、また、船長Bが、B船に向かって接近してくるA船を認めたと、A船が漂泊中のB船を避けると思つた、衝突を避けるための措置を採らなかったため、両船が衝突したものと考えられる。</p>
<p>再発防止策</p>	<p>船長Aは、本事故後、次の措置を講じた。</p>

(1) 船首部に船首方の死角を補う監視カメラを設置した。

(2) 操舵室の椅子の高さを高くした。
