船舶事故調査報告書

令和6年10月23日
 運輸安全委員会（海事専門部会）議決
 委員 伊藤 裕 康（部会長）
 委員 上野 道 雄
 委員 岡本 満喜子

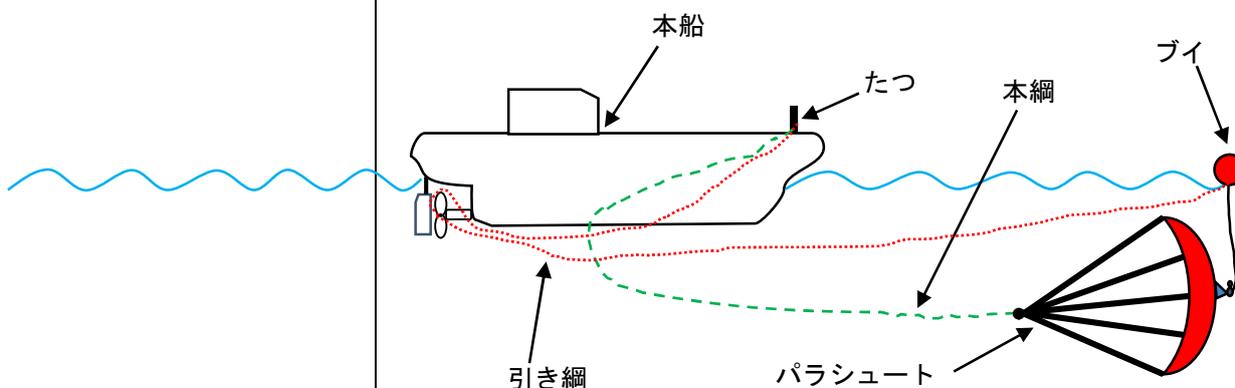
図1 本船発見時のシーアンカーの引き綱の状況

船長の親族は、本船に到着後、本船に乗り込んだところ、主機が中立運転となっており、シーアンカーの引き綱(パラシュートを揚収する際に引く綱)がプロペラと舵との間に引っ掛かっているのを認めた。

船長の親族は、プロペラの点検口からシーアンカーの引き綱を鎌で切断し、シーアンカーを回収後、本船を操船して14時00分ごろ、特牛港に帰港した。(図1参照)
