## 船舶事故調査報告書

事故種類	衝突
発生日時	令和6年4月16日 20時43分ごろ
発生場所	関門港響航路 響新港西1号防波堤東灯台から真方位011°1,120m付近 (概位 北緯33°57.9′ 東経130°46.3′)
事故の概要	ロールオン・ロールオフ貨物船 琉球エクスプレス5は、響航路を北進中、また、セメント運搬船 宝満山丸は、西進中、両船が衝突した。 琉球エクスプレス5は、球状船首及び右舷外板に破口を伴う凹損等を生じ、また、宝満山丸は、左舷中央部外板に破口等を生じた。
事故調査の経過	令和6年4月23日、本事故の調査を担当する主管調査官（門司事務所）ほか1人の地方事故調査官を指名した。 原因関係者から意見聴取を行った。
事実情報 船種船名、総トン数 船舶番号、船舶所有者等 L×B×D、船質 機関、出力、進水等	A ロールオン・ロールオフ貨物船 琉球エクスプレス5、 10,034トン 143005、マルエーフェリー株式会社（A社） 168.70m×26.60m×19.20m、鋼 ディーゼル機関、13,280kW、平成29年5月 B セメント運搬船 宝満山丸、2,400トン 143092、鶴丸海運株式会社、若鶴海運株式会社（B社） 86.49m×14.60m×8.00m、鋼 ディーゼル機関、1,618kW、平成29年10月
乗組員等に関する情報	A 船長A 52歳 一級海技士（航海） 免許年月日 平成14年12月2日 免状交付年月日 令和4年10月11日 免状有効期間満了日 令和9年12月1日 B 船長B 48歳 三級海技士（航海） 免許年月日 平成13年3月2日 免状交付年月日 令和2年8月12日 免状有効期間満了日 令和7年8月11日

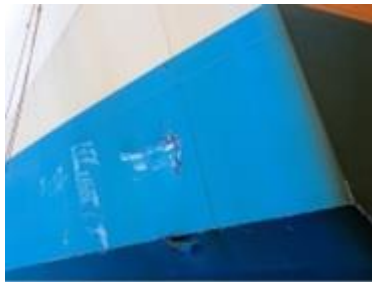
写真1 A船の右舷外板の損傷①

航海士B 53歳 三級海技士（航海） 免許年月日 平成7年5月25日 免状交付年月日 令和元年11月11日 免状有効期間満了日 令和6年12月21日
死傷者等	なし
損傷	A 球状船首に破口を伴う凹損及び曲損、右舷外板に複数の破口を伴う凹損等 B 左舷中央部外板に破口、荷役機に圧壊、操舵室左舷ウイングに圧壊等
気象・海象	気象：天気 晴れ、風向 西南西、風力 3、視界 良好 海象：波高 約1.0m、潮汐 下げ潮の末期
事故の経過	<p>A船は、船長Aほか15人が乗り組み、車両74台、貨物2,426.96tを積載し、令和6年4月16日20時30分ごろ、沖縄県那覇市那覇新港に向け、関門港響新港区を出発した。</p> <p>A船は、船長Aが操船を行い、2人の航海士をそれぞれ機関制御盤の操作とレーダーの見張りに、甲板手を操舵に当たらせて北進した。</p> <p>船長Aは、航路航行中に横切り関係でB船が接近する可能性があるとの報告を航海士から事前に受けていたので、A船が響航路に入航するに当たり、B船に自船の存在を知らせる目的で、20時39分ごろ、B船に対して探照灯を数回照射した。</p> <p>A船は、20時40分ごろ、B船に変針や減速といった避航動作が認められなかったため、船長Aから指示を受けた航海士が、VHFにより、B船に対し、A船がB船の前路を通過する旨を伝えた。</p> <p>A船は、B船の了解を得た後、B船がA船の船尾を通過しやすいように13ノット(kn)の速力(対地速力、以下同じ。)から約15knに増速して北進した。</p> <p>船長Aは、VHFで交信後、約1分経過してもB船が避航動作をとらないので、20時42分ごろ、再度、B船とVHFで交信し、A船を避航するように要請した。</p> <p>船長Aは、B船から右舵を取る旨の応答を受けたが、B船の針路に明確な変化がないまま、B船から針路を定めた旨の応答を受けた。</p> <p>A船は、船長Aが、針路及び速力に変化がないB船に対し、再度、大角度の変針及び減速を要請したが、引き続きB船の針路に明確な変化がないので、至近に迫ったB船との衝突を避ける目的で左転して機関を停止したものの、20時43分ごろ、船首部とB船の左舷中央部とが衝突した。</p> <p>船長Aは、衝突後、本事故の発生を海上保安庁へ通報し、B船の救助を依頼した。</p> <p>A船は、自力での航行が可能であったので、響航路外で待機後、関</p>

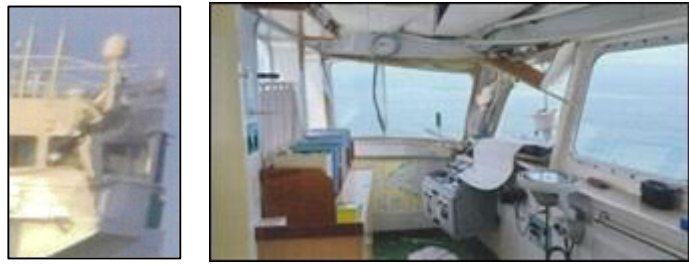
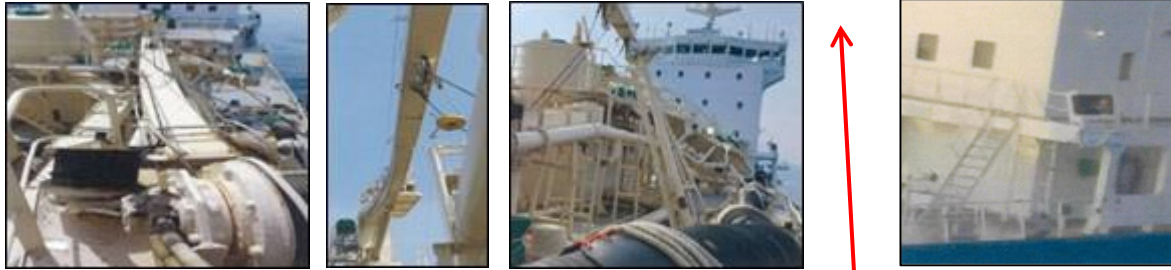
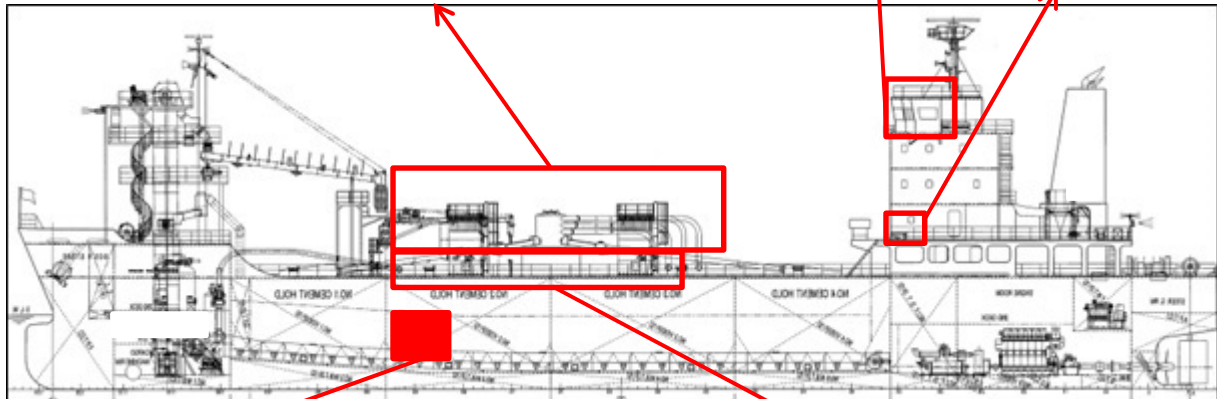
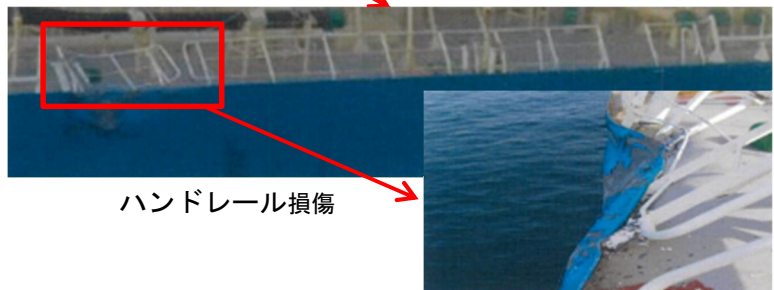
付図3 B船の損傷状況

左舷ウイング損傷

荷役機損傷

左舷灯損傷

左舷外板損傷（破口）

ハンドレール損傷

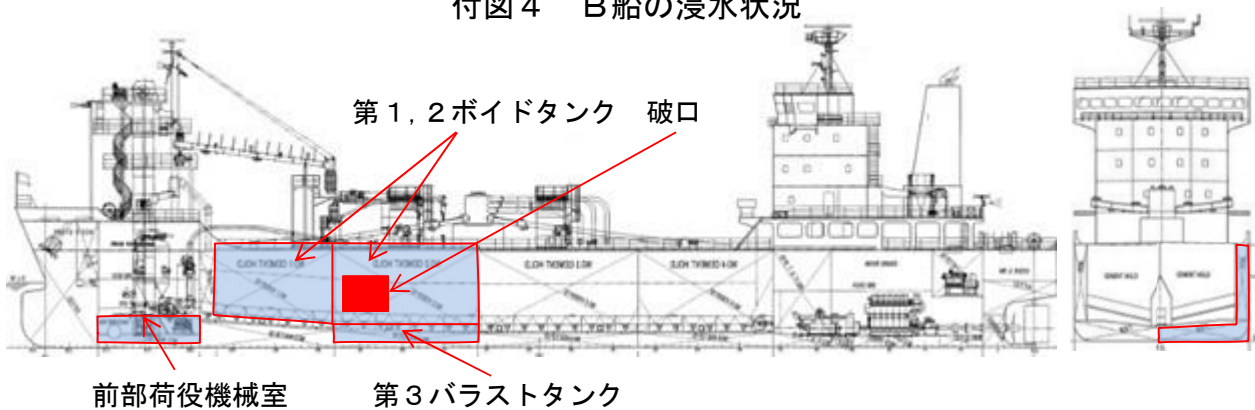
付図4 B船の浸水状況

B船は、衝突後、大きく右旋回しながらA船と衝突を繰り返して離れた後、左舷中央部外板に生じた破口から浸水して急激に大傾斜したので、船長Bが、転覆のおそれを感じ、総員退船を指示した。

第1, 2ボイドタンク 破口

前部荷役機械室

第3バラストタンク
