船舶事故調査報告書

令和6年10月23日

運輸安全委員会（海事専門部会）議決

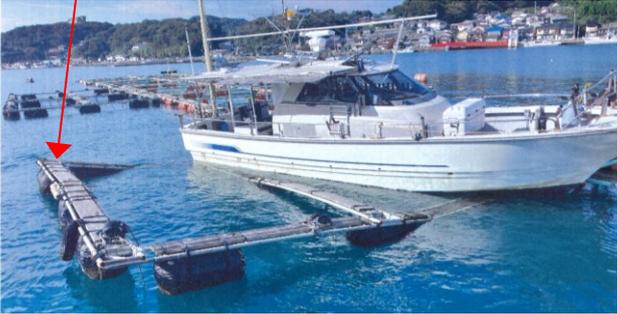
船長は、操縦席後方の床席に座っていた釣り客と直近の釣果について会話をすることに夢中になり、GPSプロッターで養殖筏の設置区画の方向を確認せず、そのまま航行を続け、04時10分ごろ本船が養殖筏の鋼製枠に乗り揚げた。（写真3参照）

<p style="text-align: center;">写真3 本船の乗揚状況</p> <p>船長は、衝撃を感じるとともに、本船の主機が停止したので、何かかと思い、操舵室の外に出たところ、本船が養殖筏に乗り揚げたことが分かり、釣り客に怪我がないこと及び本船に浸水がないことを確認した後、携帯電話で知人の遊漁船の船長に救援を依頼した。</p> <p>船長は、来援した知人の遊漁船に釣り客と共に移乗して係留地に戻った後、携帯電話で養殖筏の所有会社に連絡するとともに海上保安庁に通報を行った。</p> <p>本船は、養殖筏の所有会社が手配した船舶によって、養殖筏に乗り揚げた状態で付近岸壁までえい航された後、岸壁上のクレーン車で養殖筏から吊り下ろされた。</p> <p>(付図1 事故発生経過概略図 参照)</p>
<p>その他の事項</p>	<p>船長は、佐賀県知事から遊漁船業者の登録を受け、遊漁船の船長としての経験が10年以上あり、名護屋漁港内での夜間航行の経験は豊富であった。</p> <p>船長は、本事故当時、眠気や疲れはなく、健康状態は良好であった。</p>
<p>分析</p> <p>乗組員等の関与 船体・機関等の関与 気象・海象等の関与 判明した事項の解析</p>	<p>あり なし なし</p> <p>本船は、名護屋漁港内を北北西進中、船長が、GPSプロッターで養殖筏の設置区画の方向を確認しなかったことから、養殖筏に向かっていることに気付かず、養殖筏に乗り揚げたものと考えられる。</p> <p>船長は、ふだん、GPSプロッターで養殖筏の設置区画の方向を確認しながら針路を調整し、養殖筏の西方沖を航行していたが、本事故当時、釣り客との会話に夢中になっていたことから、GPSプロッターで養殖筏の設置区画の方向を確認しなかったものと考えられる。</p>
<p>原因</p>	<p>本事故は、夜間、本船が、名護屋漁港内を北北西進中、船長が、釣り客との会話に夢中になり、GPSプロッターで養殖筏の設置区画の方向を確認しなかったため、養殖筏に向かっていることに気付かず、</p>

養殖筏に乗り揚げたものと考えられる。
再発防止策	今後の同種事故等の再発防止に役立つ事項として、次のことが考えられる。 <ul style="list-style-type: none">・遊漁船の船長は、航行中、釣り客との会話に夢中になることなく、操船に専念し、夜間は、GPSプロッター等の航海計器を有効活用して適切な針路に調整すること。
