# 船舶事故調査報告書

事故種類	乗揚
発生日時	令和5年10月4日 04時10分ごろ
発生場所	佐賀県唐津市名護屋漁港 呼子港名護屋B防波堤灯台から真方位135°370m付近 （概位 北緯33°09.2′ 東経129°52.9′）
事故の概要	遊漁船瑠璃は、北北西進中、養殖筏に乗り揚げた。 瑠璃は、船底外板の擦過傷等を生じ、また、養殖筏は、鋼製枠に曲損等を生じた。
事故調査の経過	令和5年11月20日、本事故の調査を担当する主管調査官（長崎事務所）ほか1人の地方事故調査官を指名した。 原因関係者から意見聴取を行った。
<b>事実情報</b> 船種船名、総トン数 船舶番号、船舶所有者等 L×B×D、船質 機関、出力、進水等	遊漁船 瑠璃、5トン未満 244-19130佐賀、個人所有 9.94m (Lr) × 2.59m × 0.86m、FRP ディーゼル機関、254.00kW、平成12年3月 （写真1 参照）

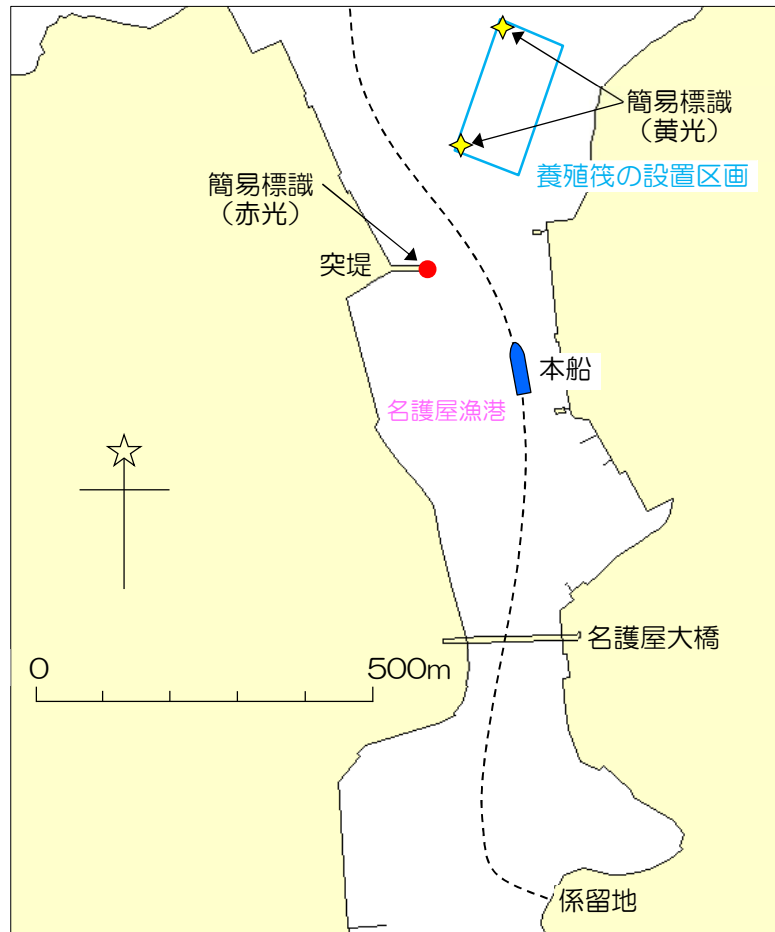
図1 ふだんの航行経路

乗組員等に関する情報	<p>船長 68歳</p> <p>一級小型船舶操縦士・特定</p> <p>免許登録日 平成19年12月14日</p> <p>免許証交付日 令和3年7月30日</p> <p>(令和9年6月5日まで有効)</p>
死傷者等	なし
損傷	<p>本船 船底外板に擦過傷、プロペラ翼に曲損等</p> <p>養殖筏 鋼製枠に曲損等</p>
気象・海象	<p>気象：天気 晴れ、風向 南、風力 1、視界 良好</p> <p>海象：海上 平穏、潮汐 下げ潮の末期</p>
事故の経過	<p>本船は、船長が1人で乗り組み、釣り客1人を乗せ、遊漁の目的で、船首約0.10m、船尾約1.10mの喫水により、長崎県壱岐市壱岐島北方沖の釣り場に向け、令和5年10月4日04時00分ごろ名護屋漁港の係留地を出航した。</p> <p>船長は、操舵室内の操縦席に腰を掛け、GPSプロッターを作動させて手動操舵で操船に当たり、約7ノットの対地速力で、名護屋大橋を通過した後、名護屋漁港西側の突堤先端部に設置された簡易標識（赤光）の灯光寄りに左舵を取り、北北西進を開始した。</p> <p>船長は、名護屋大橋北方沖に養殖筏があることを知っており、また、養殖筏には簡易標識（黄光）が設置されていたものの、同灯光が唐津市加部島の街明かりに紛れて見えにくかったため、ふだん、北北西進を開始後、GPSプロッターで養殖筏の設置区画の方向を確認しながら針路を調整し、養殖筏の西方沖を航行して呼子大橋に向かっていった。（図1、写真2参照）</p>

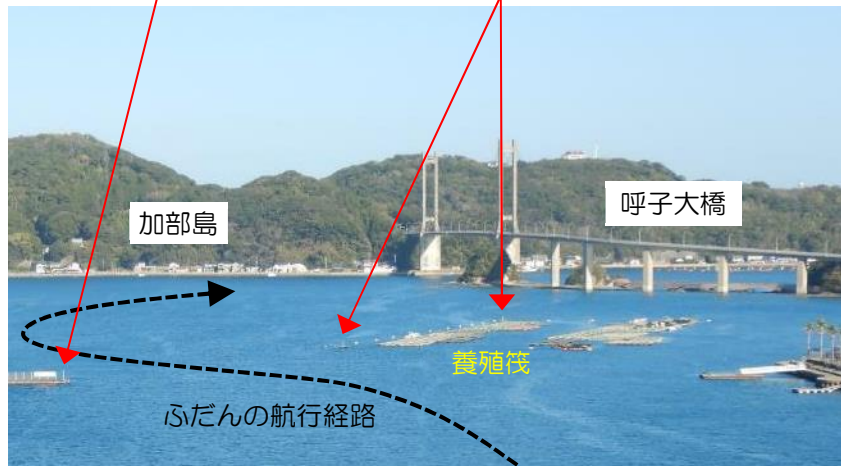
写真2 養殖筏周辺の状況 (名護屋大橋から北方に向かって撮影)

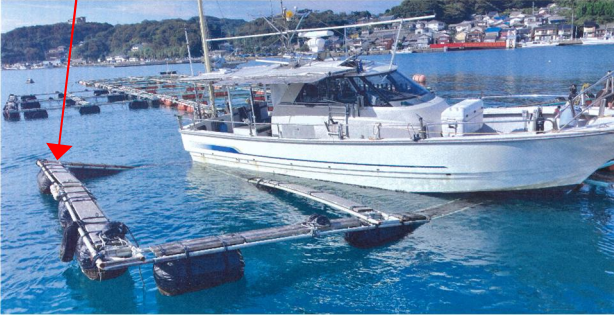
船長は、操縦席後方の床席に座っていた釣り客と直近の釣果について会話をすることに夢中になり、GPSプロッターで養殖筏の設置区画の方向を確認せず、そのまま航行を続け、04時10分ごろ本船が養殖筏の鋼製枠に乗り揚げた。(写真3参照)

<p style="text-align: center;">写真3 本船の乗揚状況</p> <p>船長は、衝撃を感じるとともに、本船の主機が停止したので、何かかと思い、操舵室の外に出たところ、本船が養殖筏に乗り揚げたことが分かり、釣り客に怪我がないこと及び本船に浸水がないことを確認した後、携帯電話で知人の遊漁船の船長に救援を依頼した。</p> <p>船長は、来援した知人の遊漁船に釣り客と共に移乗して係留地に戻った後、携帯電話で養殖筏の所有会社に連絡するとともに海上保安庁に通報を行った。</p> <p>本船は、養殖筏の所有会社が手配した船舶によって、養殖筏に乗り揚げた状態で付近岸壁までえい航された後、岸壁上のクレーン車で養殖筏から吊り下ろされた。</p> <p>(付図1 事故発生経過概略図 参照)</p>
<p>その他の事項</p>	<p>船長は、佐賀県知事から遊漁船業者の登録を受け、遊漁船の船長としての経験が10年以上あり、名護屋漁港内での夜間航行の経験は豊富であった。</p> <p>船長は、本事故当時、眠気や疲れはなく、健康状態は良好であった。</p>
<p><b>分析</b></p> <p>乗組員等の関与 船体・機関等の関与 気象・海象等の関与 判明した事項の解析</p>	<p>あり なし なし</p> <p>本船は、名護屋漁港内を北北西進中、船長が、GPSプロッターで養殖筏の設置区画の方向を確認しなかったことから、養殖筏に向かっていることに気付かず、養殖筏に乗り揚げたものと考えられる。</p> <p>船長は、ふだん、GPSプロッターで養殖筏の設置区画の方向を確認しながら針路を調整し、養殖筏の西方沖を航行していたが、本事故当時、釣り客との会話に夢中になっていたことから、GPSプロッターで養殖筏の設置区画の方向を確認しなかったものと考えられる。</p>
<p><b>原因</b></p>	<p>本事故は、夜間、本船が、名護屋漁港内を北北西進中、船長が、釣り客との会話に夢中になり、GPSプロッターで養殖筏の設置区画の方向を確認しなかったため、養殖筏に向かっていることに気付かず、</p>

養殖筏に乗り揚げたものと考えられる。
<b>再発防止策</b>	今後の同種事故等の再発防止に役立つ事項として、次のことが考えられる。 <ul style="list-style-type: none"><li>・ 遊漁船の船長は、航行中、釣り客との会話に夢中になることなく、操船に専念し、夜間は、GPSプロッター等の航海計器を有効活用して適切な針路に調整すること。</li></ul>
