船舶事故調査報告書

事故種類	乗揚
発生日時	令和5年10月26日 06時35分ごろ
発生場所	長崎県平戸市平戸島西方沖 宮ノ浦港西防波堤灯台から真方位347° 1.3海里（M）付近 （概位 北緯33° 12.7′ 東経129° 20.9′）
事故の概要	漁船利福丸は、東南東進中、岩場に乗り揚げた。 利福丸は、船底外板に破口等を生じた。
事故調査の経過	令和5年11月6日、本事故の調査を担当する主管調査官（長崎事務所）ほか1人の地方事故調査官を指名した。 原因関係者から意見聴取を行った。
事実情報 船種船名、総トン数 船舶番号、船舶所有者等 L×B×D、船質 機関、出力、進水等	漁船 利福丸、8.5トン NS2-23021（漁船登録番号）、個人所有 14.60m（Lr）×3.02m×1.08m、FRP ディーゼル機関、450.00kW、平成6年7月20日 第292-42698号（船舶検査済票の番号） （写真1、写真2 参照）

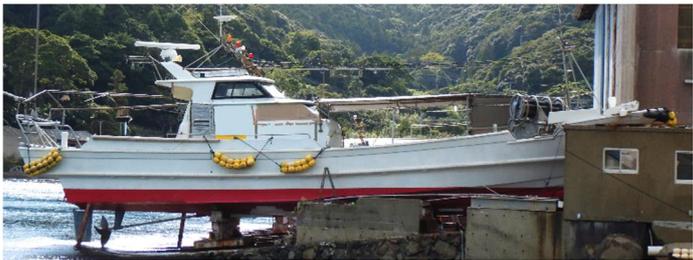
写真1 本船の外観（上架時）

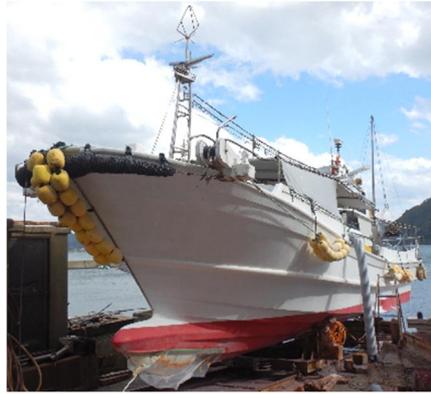
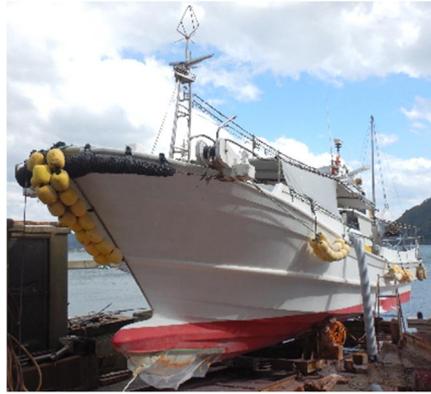
写真2 本船船首の外観（上架時）

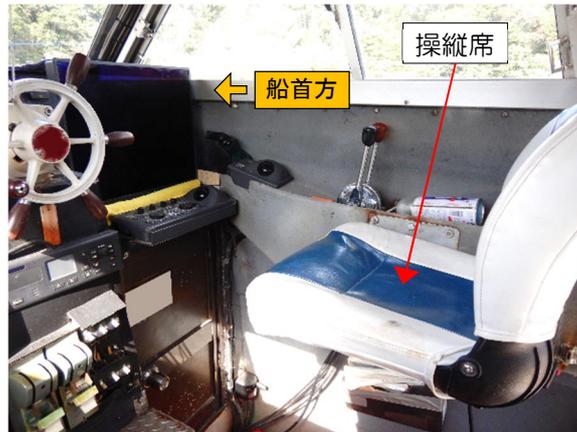
写真3 本船の操縦席

船長は、周囲に他船を認めず、周囲に他船がないという安心感と操業による疲れから眠気を感じ、ふだんであれば、眠気を感じた際に、立って体を動かさずなどしていたものの、間もなく係留地に到着するので、それまで居眠りすることはないと思い、操縦席に腰を掛けた姿勢のまま操船に当たった。

船長は、いつしか居眠りを始め、頭ノ島に向かう針路のまま航行を続け、06時35分ごろ本船が頭ノ島西岸の岩場に乗り揚げた。

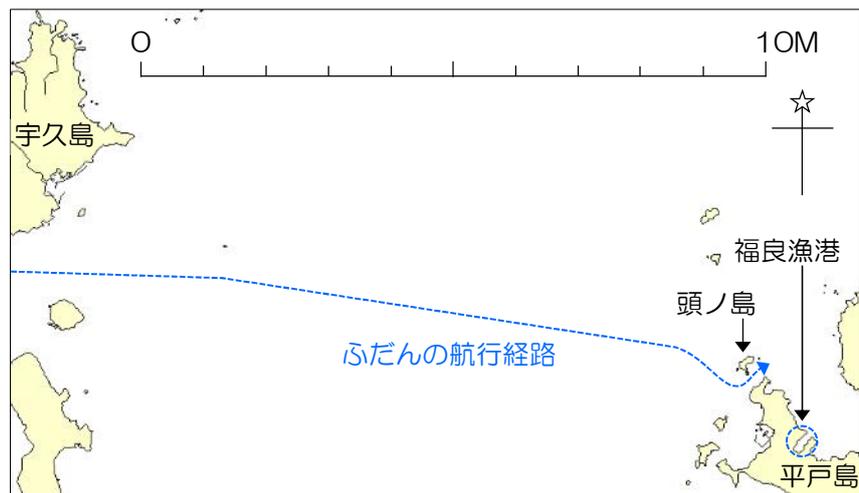
船長は、ふだん、帰航する際、針路を頭ノ島に向けて東南東進した後、頭ノ島西北西方沖で変針して頭ノ島の南側を航行していた。(図1参照)

図1 ふだんの航行経路

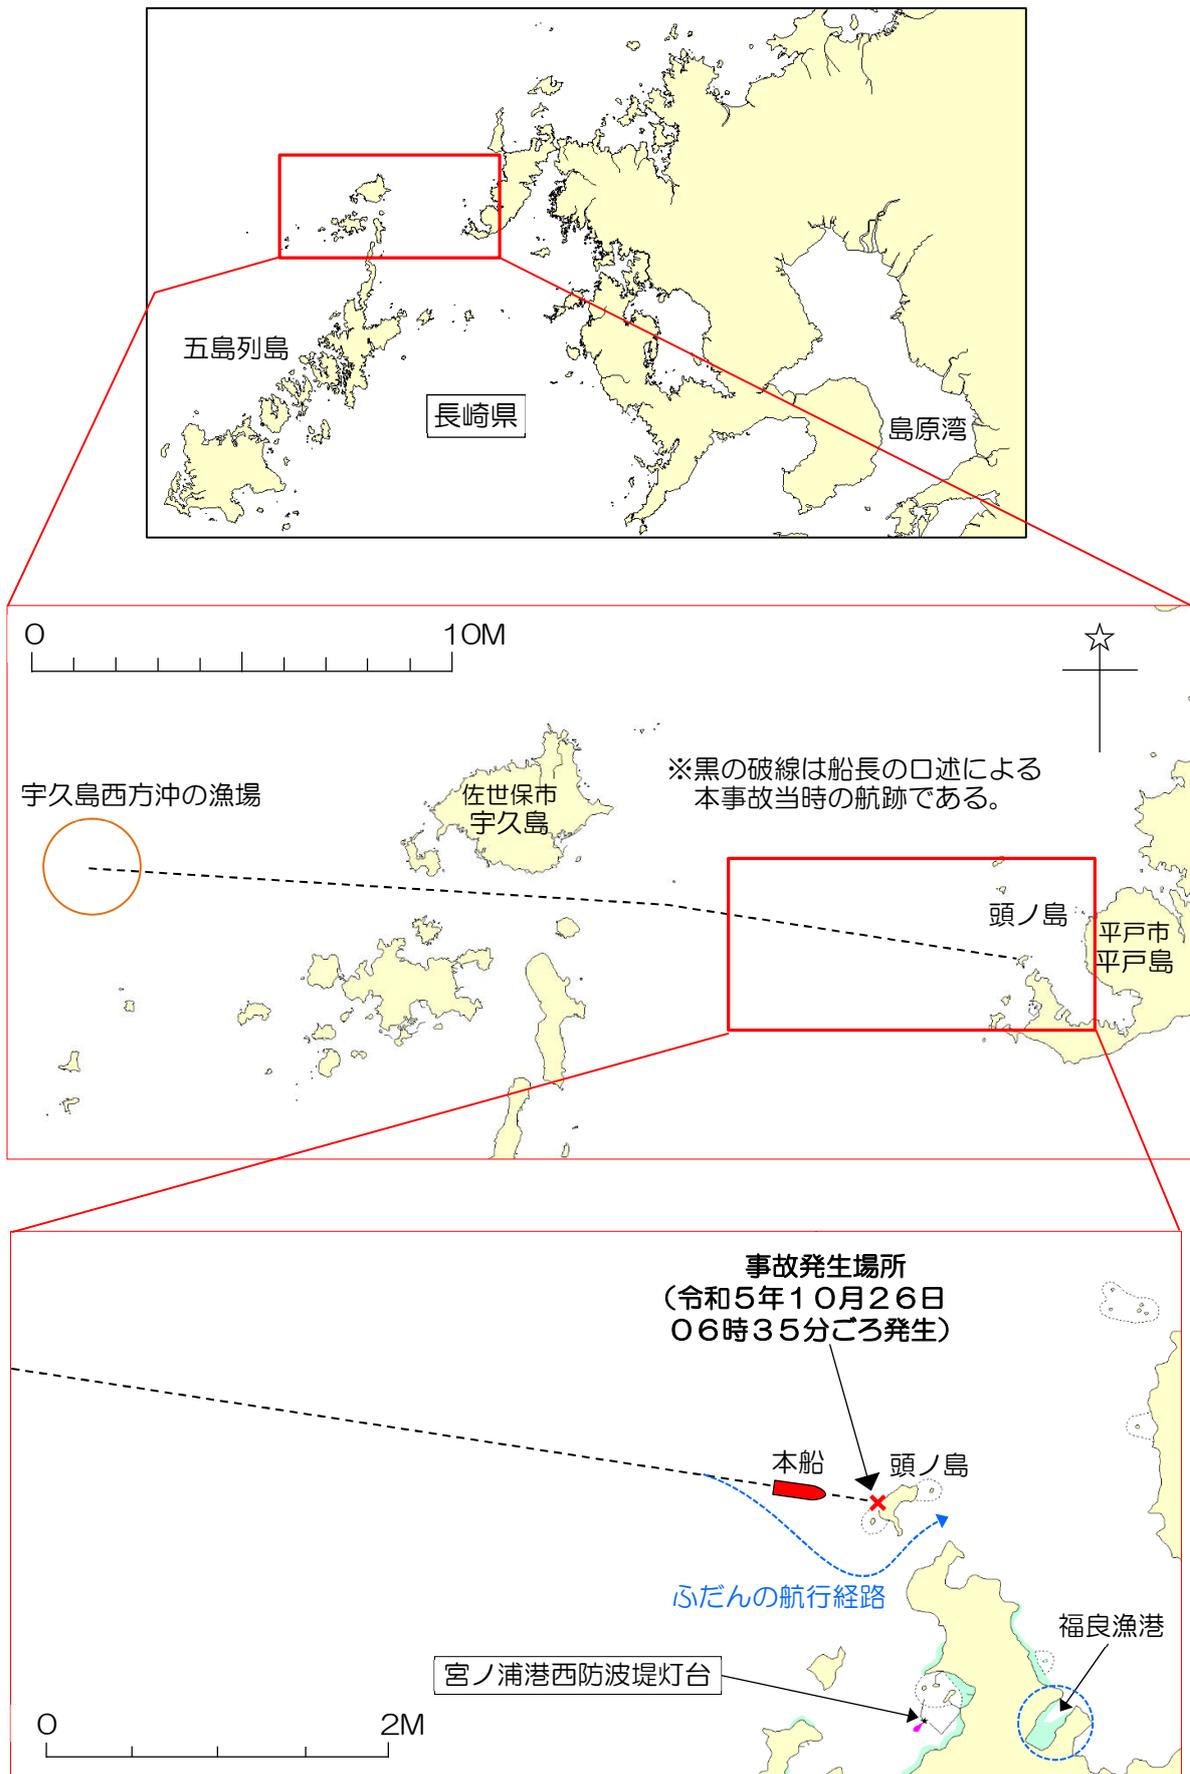
付図1 事故発生経過概略図

船長は、衝撃で目を覚まし、急いで主機を停止した後、操舵室から出て本船が頭ノ島西岸の岩場に乗り揚げたことを知り、乗組員と共に船体の損傷状況を確認したところ、機関室に浸水があることを認めた。
