船舶事故調査報告書

事故種類	転覆
発生日時	令和5年12月6日 15時05分ごろ
発生場所	宮崎県宮崎市宮崎港（大淀川河口付近） 宮崎港北防波堤灯台から真方位195° 1.6海里（M）付近 （概位 北緯31° 53.6′ 東経131° 28.0′）
事故の概要	遊漁船 <small>ごら</small> 五六丸は、船長が1人で乗り組み、釣り客5人を乗せ、宮崎港の定係地へ向けて帰航中、同港の南航路入口付近において、転覆した。 五六丸は、船長及び釣り客1人が死亡し、釣り客4人が負傷したほか、船体の破損等を生じた。
事故調査の経過	令和5年12月7日、本事故の調査を担当する主管調査官ほか1人の船舶事故調査官を指名した。 令和5年12月7日現場調査 令和5年12月8日、27日、令和6年1月4日、5月22日、23日、30日、31日、6月14日口述聴取 令和5年12月9日、18日、19日、令和6年5月12日、13日現場調査及び口述聴取 令和5年12月14日、令和6年5月21日回答書受領 原因関係者からの意見聴取は、本人が本事故で死亡したため、行わなかった。
事実情報 船種船名、総トン数 船舶番号、船舶所有者等 L×B×D、船質 機関、出力、進水等	遊漁船 五六丸、3.9トン MZ3-20343（漁船登録番号）、個人所有 10.21m（Lr）×2.62m×0.86m、FRP ディーゼル機関、209.60kW、昭和62年4月24日 第295-47288号（船舶検査済票の番号） （写真1 参照）

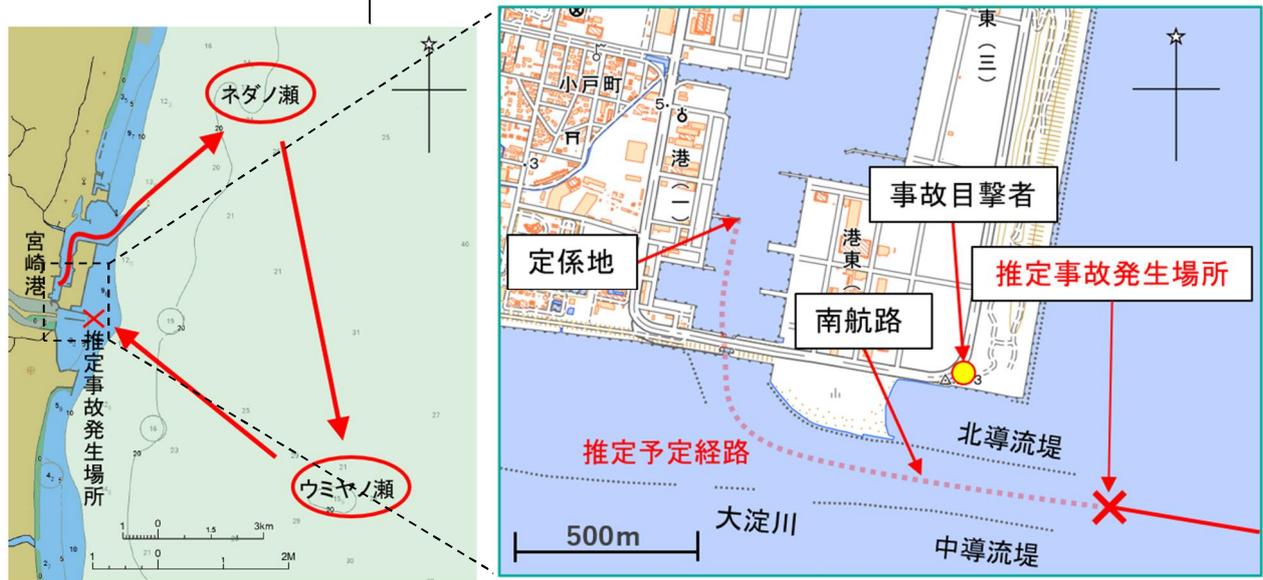
図3 航行経路概略図

<p>(5) 海水温</p> <p>海上保安庁の情報によれば、本事故当日、本事故発生場所付近の海水温は、18.5℃であった。</p>
<p>事故の経過</p>	<p>(1) 出航から転覆に至るまでの経過</p> <p>本船は、船長が1人で乗り組み、釣り客5人を乗せ、令和5年12月6日06時30分ごろ、遊漁の目的で、宮崎港の定係地を同港の北航路*2（以下単に「北航路」という。）から出航し、宮崎港北東方に位置するネダノ瀬付近に向け日向灘を航行した。</p> <p>本船は、ネダノ瀬付近で遊漁を行い、その後、宮崎港南東方に位置するウミヤノ瀬付近へ移動し、引き続き遊漁を行った。</p> <p>本船は、14時30分ごろ、帰航予定時間となったので、遊漁を終了して、ウミヤノ瀬付近から定係地に向け、帰航を開始し、15時00分ごろ、宮崎港の南航路*3（以下単に「南航路」という。）の東方付近に至り、南航路入口方に向け、西進した。</p> <p>釣り客Bは、本船が南航路入口付近（大淀川河口に設置された中導流堤*4 及び北導流堤の東端東方）に接近した際、本船の船首方に碎波や三角波（後記（7）参考文献）が立っているのを目撃した。また、釣り客Bは、本船の船尾方の波の状況について、三角波が碎けて白波が立っていることを隣にいた釣り客Aと話した。</p> <p>釣り客Cは、周囲の波高が高く、波が南航路周辺の消波ブロックに当たる様子を見ていた。</p> <p>本船は、15時05分ごろ、南航路入口付近において船尾方から波を受ける状況で速力を減じた。</p> <p>その直後、本船は、船長が船首方及び船尾方の波浪の状況等を確認するような動作をしていたところ、船尾方から受けた波で船尾が持ち上がり、船首が海面に突っ込み、左舷船首部ブルワークが水没して転覆し、乗船者全員が海に投げ出された。</p> <p>（図3及び図6 参照）</p>

本船は、15時05分ごろ、前記(1)のとおり、南航路入口付近の海域で波高約2mの波浪が発生している状況において、船長が、南航路から入港しようと当該海域に接近したことから、船尾方から波を受けて転覆し、乗船者6人全員が海に投げ出されたものと考えられる。

本船は、船尾方から波を受ける状況で、船長が南航路入口付近で速力を減じたところ、本船を追い越そうとする波の下り斜面において、船尾が持ち上げられた姿勢で船体が加速され、船首が前方の波の斜面に突っ込むような船体挙動となって左舷船首部ブルワークが水没し、転覆したものと考えられる。

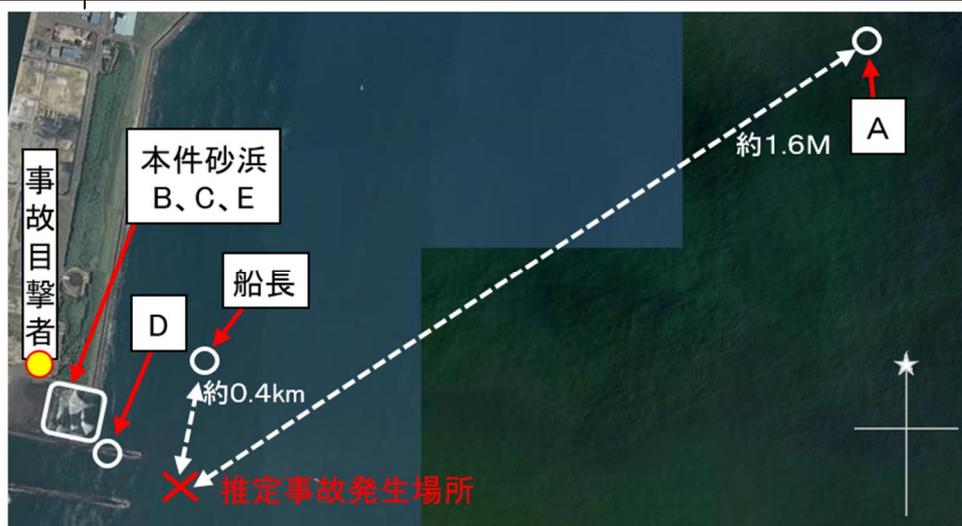
図4 救助位置等

釣り客Bは、落水後、転覆した本船の下方から脱出し、一時は転覆した状態の本船の船底に登ったが、波の影響で船底上にとどまることができず、北導流堤北方の砂浜（以下「本件砂浜」という。）方面に向けて泳ぎ、15時49分ごろ、本件砂浜付近において、消防隊員により救助された。

釣り客Cは、落水後、一時は転覆した状態の本船付近を浮遊していたが、波の影響で本船付近にとどまることができず、本件砂浜方面に向けて泳ぎ、15時45分ごろ、本件砂浜付近において、消防隊員により救助された。

釣り客Dは、気付くと落水して海面に浮遊しており、その後、北導流堤に流れ着いたので、北導流堤の上へよじ登り、16時25分ごろ、防災救急ヘリによってつり上げ救助された。

釣り客Eは、落水後、転覆した本船の下方から脱出し、一時は転覆した状態の本船付近を浮遊していたが、波の影響で本船付近にとどまることができず、本件砂浜方面に向けて泳ぎ、15時45分ごろ、本件砂浜付近において、消防隊員により救助された。

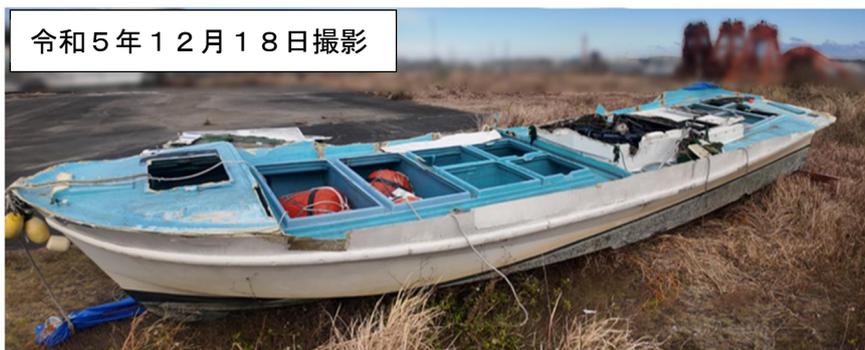
写真2 引揚げ後の本船

本船は、12月10日に引き揚げられたが、操舵室及びブルワーク等が損壊して、操舵室に設置されていたGPSプロッター等の機器と共に海中に流出した後の状態であった。

また、本船は、機関室に設置された機器類が濡損状態となり、後日、廃船処理された。(写真2参照)

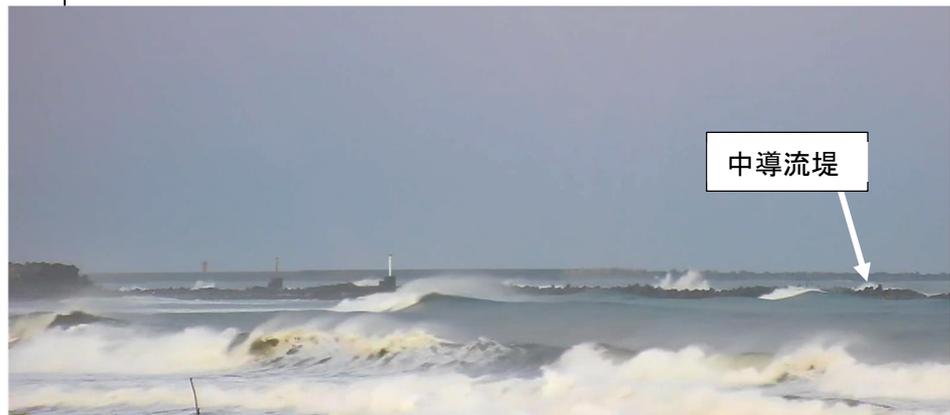
写真3 南航路入口付近の波の状況①

本事故発生場所の南南西方約1.8kmに位置する宮崎空港に設置された監視カメラの映像によれば、本事故当日16時00分ごろ、波が中導流堤及び北導流堤に当たって、白波が立つ様子が認められた。（写真3参照）

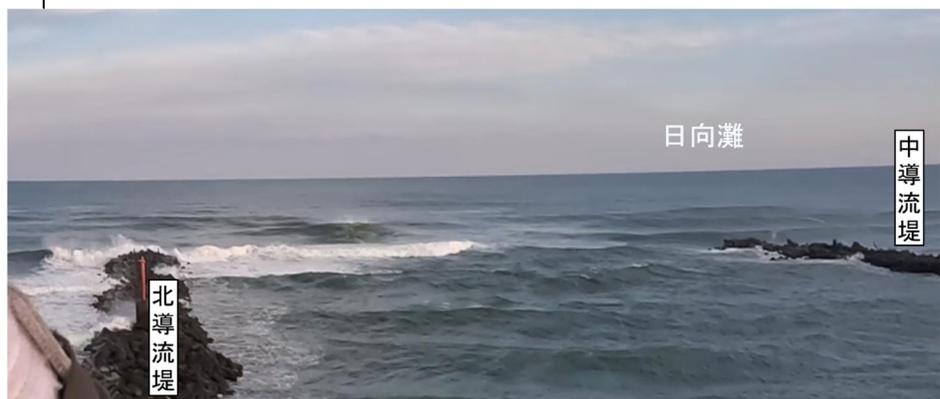
写真4 南航路入口付近の波の状況②

防災救急ヘリによる救助の際に隊員が装着していたボディカメラの映像によれば、本事故当日16時25分ごろ、波が沖から南航路入口東方付近に到達した際に波高が増大し、砕波する様子が記録されていた。（写真4参照）

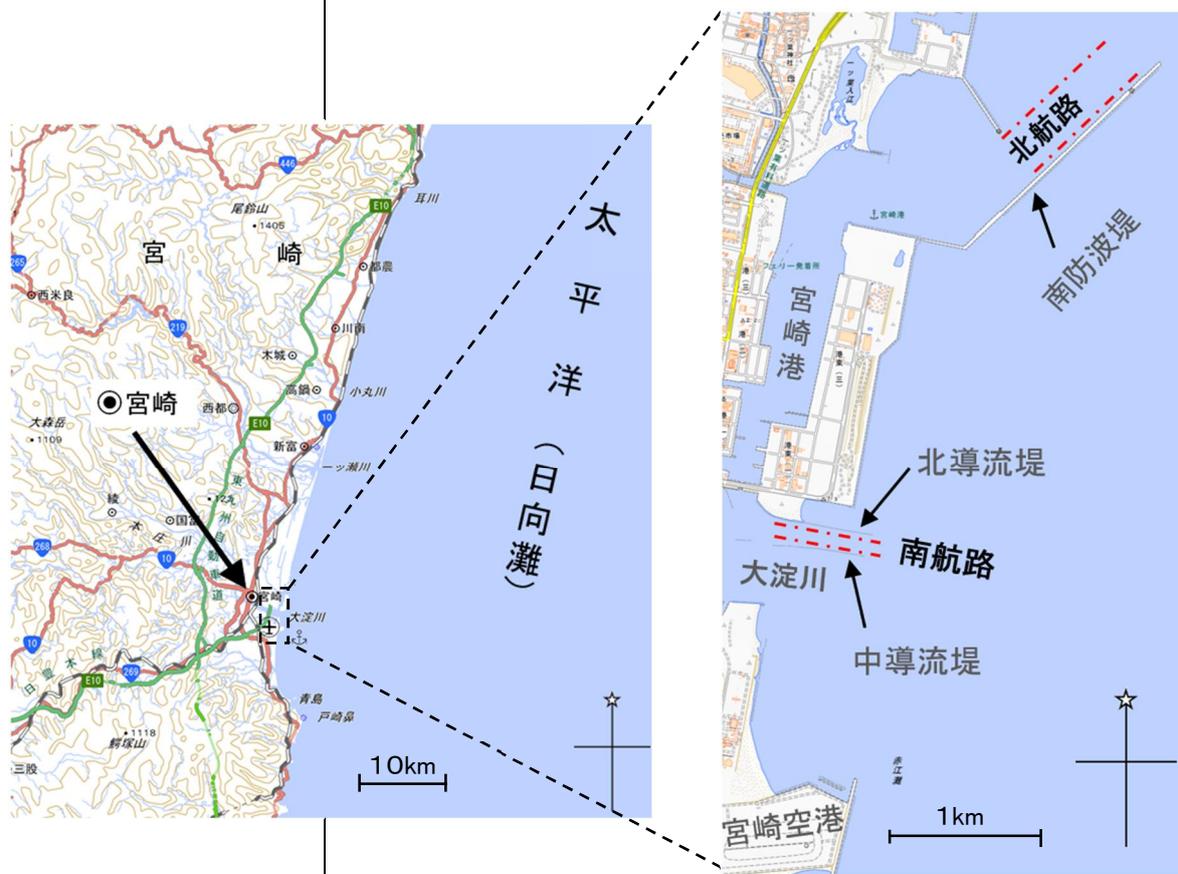
図6 宮崎港 ※ 国土地理院地図を加工して作成

北航路は、昭和62年に供用を開始され、本事故当時は、14,000トン級の大型カーフェリーの航路としても使用されており、北東方向に延びる約2kmの南防波堤が整備されており、航路入口付近の海図上の水深は13.3～16.5m程度である。

なお、ウミヤノ瀬付近から宮崎港の定係地まで帰航する場合の概算所要時間について、北航路を航行する場合は、南航路を航行する場合と比較すると遠回りとなり、距離にして約2.5M、時間にして約15分（平均対地速力約10ノットの場合）

① 北東方向へ延びる北航路の南防波堤は、日向灘で観測された東南東からのうねりを遮蔽し、同うねりが軽減されていた可能性がある。

<p>再発防止策</p>	<p>今後の同種事故等の再発防止に役立つ事項として、次のことが考えられる。</p> <p>宮崎港を使用する小型船舶の船長は、</p> <ul style="list-style-type: none"> ・南航路は、外洋に面した大淀川河口に設定されており、気象・海

<p>象により、航行が危険となる波高の増大や磯波等が発生することがあることから、あらかじめ北航路や他の港湾の活用等を考慮しておくこと。</p> <ul style="list-style-type: none">・ 高い追波の中での航行は、転覆のおそれが高くなることから、発航前に気象・海象情報を十分収集し、自船の操縦性能から航行が危険と感ずる場合等には、出航を見合わせたり、早期に帰航したり又は安全な港湾に入港したりすること。 <p>また、過去に5件の転覆事故が発生している一ツ瀬川の河口を航行する小型船舶の船長に対しても、上述の内容が参考になると考えられる。</p> <p>宮崎海上保安部は、本事故後、宮崎県内の遊漁船事業者に対し、遊漁船業務主任者講習会及び訪船での安全指導を通じて、海域の危険性等の指導を行った。</p>
--	---

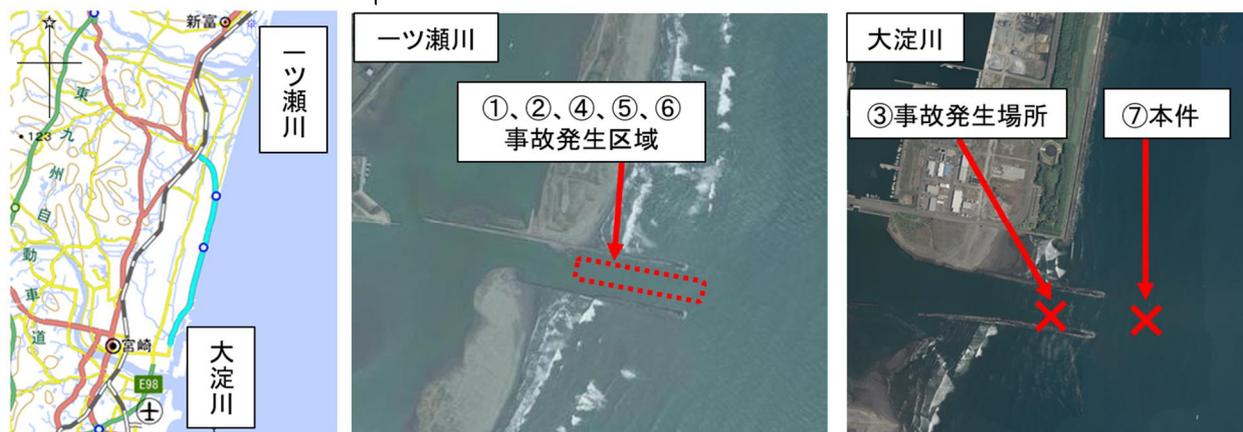
図7 過去の事故の発生状況

運輸安全委員会が平成21年から令和5年までに調査を行った、宮崎県の河口付近における小型船舶の転覆事故の発生状況は、表3及び図7のとおりであった。

日時 場所 船種	気象・海象、航行状況 原因(概要)
①	平成21年9月25日 一ツ瀬川 プレジャーボート	風向 東、風力 3、波高 約2.0m、低潮時、西進中 高波に船尾が持ち上げられ転覆
②	平成25年6月7日 一ツ瀬川 プレジャーボート	風向 東、風力 3、波高 約3.0m、下げ潮の中央期、西進中 前方の波を避けようと左舵を取り転覆
③	平成25年6月8日 大淀川 プレジャーボート	風向 西北西、風力 2、波高 約1.5~3.0m、下げ潮の初期、東進中 船首からの波を避けようと左舵を取り転覆
④	平成25年6月25日 一ツ瀬川 プレジャーボート	風向 北北東、風力 2、波高 約0.5m、下げ潮の中央期、西進中 三角波を受け転覆
⑤	平成30年6月1日 一ツ瀬川 プレジャーボート	風向 北東、風力 3、波高 約1.0m、下げ潮の末期、西進中 高い波に船体が持ち上げられ転覆
⑥	令和3年5月14日 一ツ瀬川 プレジャーボート	風向 北、風力 2、波高 約3.0m、下げ潮の中央期、西進中 高い波を受け転覆
⑦ 本件	令和5年12月6日 大淀川 遊漁船	風向 西南西、風力 3、波高 約2.0m、下げ潮の初期、西進中
