船舶事故調査報告書

事故種類	乗組員負傷
発生日時	令和5年6月22日 00時17分ごろ
発生場所	北海道羅臼町羅臼港 羅臼港第3西防波堤灯台から真方位338°260m付近 （概位 北緯44°01.4′ 東経145°12.1′）
事故の概要	漁船第五十八政栄丸は、離岸作業中、乗組員が負傷した。
事故調査の経過	令和5年6月28日、本事故の調査を担当する主管調査官（函館事務所）ほか1人の地方事故調査官を指名した。 原因関係者から意見聴取を行った。
事実情報 船種船名、総トン数 船舶番号、船舶所有者等 L×B×D、船質 機関、出力、進水等	漁船 第五十八政栄丸、19トン HK2-21292（漁船登録番号）、個人所有 17.43m(Lr)×4.07m×1.53m、鋼 ディーゼル機関、漁船法馬力数190、昭和62年6月28日
乗組員等に関する情報	船長 63歳 一級小型船舶操縦士・特殊小型船舶操縦士・特定 免許登録日 昭和54年8月10日 免許証交付日 令和4年4月6日 （令和9年8月13日まで有効） 乗組員A 61歳
死傷者等	重傷 1人（乗組員A）
損傷	なし
気象・海象	気象：天気 晴れ、風向 北西、風力 1、視界 良好 海象：海上 平穏
事故の経過	本船は、船長及び乗組員Aほか3人が乗り組み、羅臼港北側船溜まりの魚市場前岸壁に、船首を北東方に向けて入船左舷着けで係留中、令和5年6月22日00時ごろ、離岸作業を開始した。 船長は、操舵室内で操船に当たり、乗組員Aを船首部に、他の乗組員3人を船尾部にそれぞれ配置し、左舷の船首尾から各2本ずつ取っていた係留索のうち、左舷船首から正横方向の岸壁のビット（以下「本件ビット」という。）に取った係留索（以下「本件係留索」という。）だけを残した状態とした。 本件係留索は、本件ビットにバイト（船側から繰り出した索を岸壁

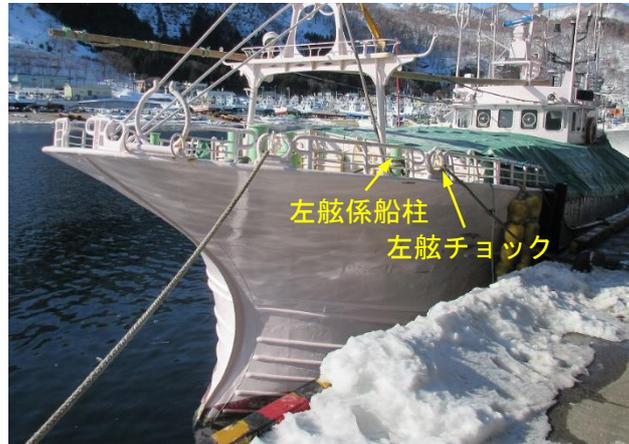
写真1 本船の状況

のビットに回し掛けること) に取られた状態で、先端のアイ (以下「本件アイ」という。) が左舷側のオープンチョック*1 (以下「左舷チョック」という。) を介して左舷船首部の係船柱 (以下「左舷係船柱」という。) に掛けられ、後端が左舷係船柱に2～3回巻かれて係止されていた。(写真1及び図1参照)

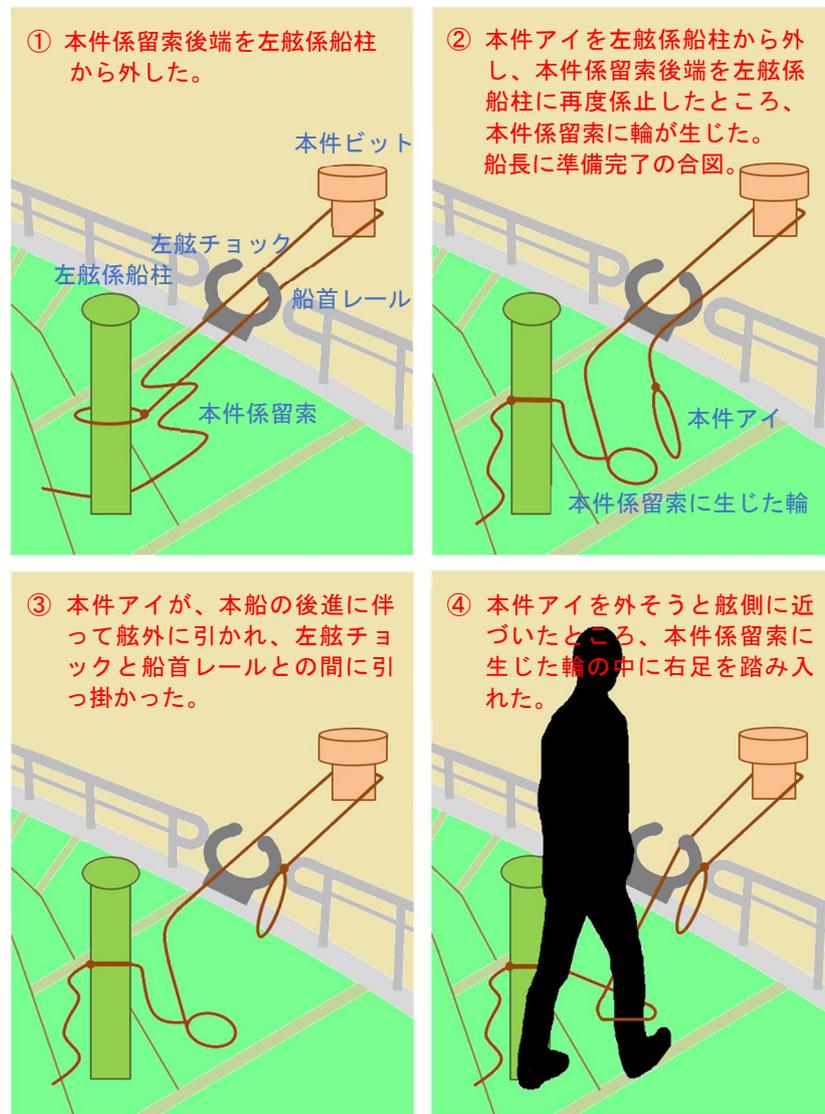
図2 本事故発生に至る状況（イメージ）

船長は、乗組員Aからの合図を受けて機関を極微速力後進とした。
乗組員Aは、本件アイが舷外に引かれて左舷チョックと船首側のハンドレール（以下「船首レール」という。）との間に引っ掛かったのを認め、本件アイを外そうとして舷側に近づいたところ、本件係留索に生じた輪の中に右足を踏み入れた。（図2参照）

本件係留索は、00時17分ごろ本船の後進に伴って緊張し、乗組員Aの右下腿部を強く締め付けた後に破断した。

本船は、羅臼港において離岸作業中、本件アイが左舷チョックと船首レールとの間に引っ掛かった状況下、乗組員Aが、本件係留索に生じた輪の中に右足を踏み入れたことから、船長が極微速力後進を続けて本件係留索が緊張した際、右下腿部を締め付けられて負傷したものと考えられる。

乗組員Aは、左舷チョックと船首レールとの間に引っ掛かった本件アイを外すことに気を取られ、足元を見ていなかったことから、本件係留索に生じた輪の中に右足を踏み入れたものと考えられる。

<p>船長は、本件係留索の状況が見えなかったこと及び乗組員Aから異常が生じた旨の報告がなかったことから、本件アイが左舷チョックと船首レールとの間に引っ掛かったことに気付かないまま極微速力後進を続けたものと考えられる。</p> <p>本船において、離岸する際、本件係留索を船内に揚収しないまま後進を開始していたことは、本事故の発生に関与したものと考えられる。</p>
原因	<p>本事故は、夜間、本船が、羅臼港において離岸作業中、本件アイが左舷チョックと船首レールとの間に引っ掛かった状況下、乗組員Aが、本件係留索に生じた輪の中に右足を踏み入れたため、船長が極微速力後進を続けて本件係留索が緊張した際、右下腿部を締め付けられたことにより発生したものと考えられる。</p>
再発防止策	<p>今後の同種事故等の再発防止及び被害の軽減に役立つ事項として、次のことが考えられる。</p> <ul style="list-style-type: none"> ・乗組員は、足元に索類が置かれている場合、足元に十分注意すること。 ・乗組員は、係留索が岸壁のビットにバイトに取られている状況下、離岸にあたって操船者から係留索を解き放つ指示を受けた際、係留索のアイの部分を速やかに船外に放り投げ、係留索を船内に取り込むこと。

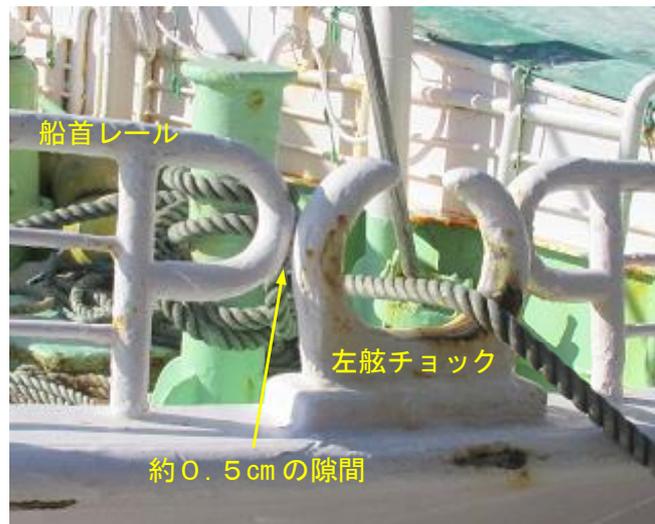
写真2 左舷チョックと船首レールの状況

オーニングを展開していたので、本件係留索の状況は見えず、また、乗組員Aから異常が生じた旨の報告がなかったため、本件アイが左舷チョックと船首レールとの間に引っ掛かったことに気付かないまま極微速力後進を続けた。

左舷チョックと船首レールとの間には、約0.5cmの隙間があった。(写真2参照)
