船舶事故調査報告書

事故種類	衝突（橋脚）
発生日時	令和6年4月3日 10時55分ごろ
発生場所	高知県 <small>しまんと</small> 四万十川 <small>みさと</small> の三里橋（三里沈下橋） 佐田 <small>さだ</small> 二等三角点から真方位319° 1,050m付近 （概位 北緯33° 00.7′ 東経132° 52.4′）
事故の概要	旅客船 <small>かつなな</small> 勝七は、東進中、橋脚に衝突した。 勝七は、旅客17人が負傷し、右舷船首部の破口等を生じ、また、橋脚は、擦過傷を生じた。
事故調査の経過	令和6年4月4日、本事故の調査を担当する主管調査官（神戸事務所）を指名した。 なお、後日、1人の地方事故調査官を新たに指名した。 原因関係者から意見聴取を行った。
事実情報 船種船名、総トン数 船舶番号、船舶所有者等 L×B×D、船質 機関、出力、進水等	旅客船 勝七、9.7トン 282-18867高知、四万十共生事業株式会社（A社） 12.85m×3.50m×0.80m、FRP ガソリン機関、84.60kW、平成13年6月
乗組員等に関する情報	船長 57歳 一級小型船舶操縦士・特定 免許登録日 平成15年7月22日 免許証交付日 令和5年4月24日 （令和10年9月17日まで有効）
死傷者等	軽傷 17人（旅客）
損傷	本船 右舷船首部に破口、船首部出入口扉の窓ガラスに破損 橋脚 擦過傷
気象・水象	気象：天気 雨、風向 北北東、風力 1、視界 やや不良、気温 約14.9℃、相対湿度 約97% 水象：水位 3.92m（川登）
事故の経過	本船は、船長が1人で乗り組み、旅行会社が企画したツアー客等36人を乗せ、四万十川の今成橋（佐田沈下橋）を見物する目的で、令和6年4月3日10時50分ごろ同橋上流左岸の船着場を出発した。 船長は、客室後方の船尾部の操縦席に座り、‘船首部に設けられた

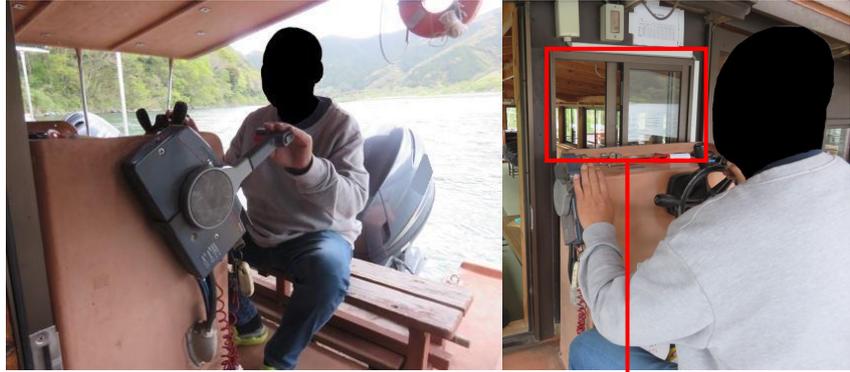
写真1 操船姿勢（再現）

客室出入口扉の窓ガラス及び同扉両横の窓ガラス’（以下「船首部窓ガラス」という。）越しに船首方の見張りを行いながら手動操舵により操船に当たった。（写真1、写真2参照）

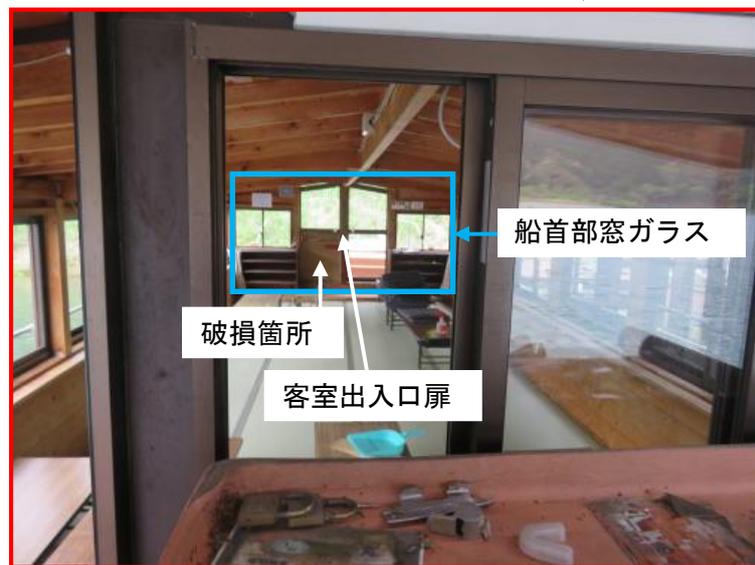
写真2 操縦席からの見通し

船長は、本船が本件橋の上流200m付近に達した頃、船首部窓ガラスが曇って船首方の見通しが悪化していたが、そのうち橋脚が黒っぽい影となって船首部窓ガラス越しに見えると思い減速した。

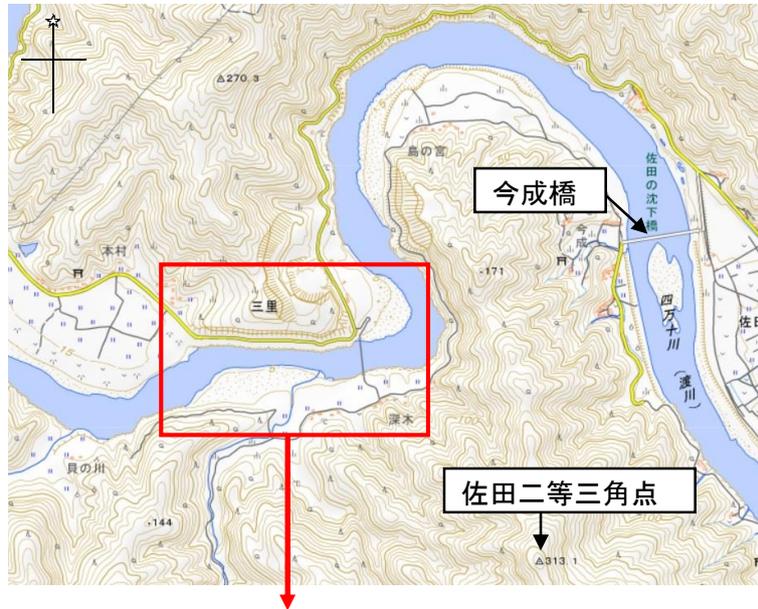
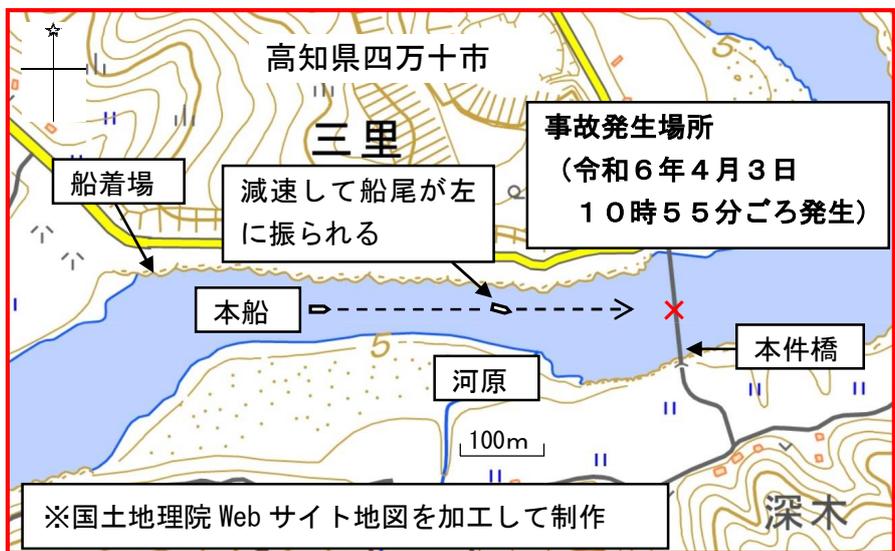
図1 事故発生経過概略図

本船は、今成橋の上流に架けられた三里橋（以下「本件橋」という。）の下方に向けて約5ノットの対地速力で東進していたところ、本件橋の上流400m付近で船首部窓ガラスが曇り始めた。

本船は、減速したことにより河川流の影響を受けて船尾部が左方に振られたので、船長は、船尾部がこれ以上振られない程度に左舵を取りながら船首を東南東方に向けたまま東進を続けた。

船長は、本船が思っていたよりも北側橋脚に接近していたので、北側橋脚の南側を通過しようと思い、大きく左舵を取って舵効きを良くしようと増速したが、10時55分ごろ本船の右舷船首部が北側橋脚の一つ南側の橋脚（以下「本件橋脚」という。）に衝突した。

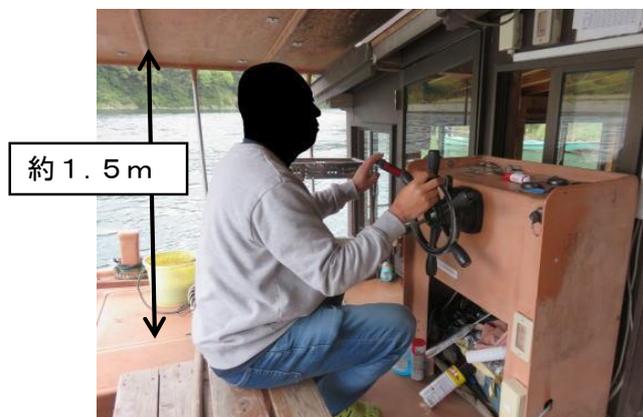
写真5 操縦席上方の屋根

本船は、操縦席上方（甲板上からの高さ約1.5m）に屋根が設置されていて、操縦席で立って客室の屋根越しに船首方を見通すことができなかった。（写真5参照）

態を確保する必要がある、進行方向の窓の曇り等により周囲の見張りを実施できない状況のまま運航しないこと。
--	---
