船舶事故調査報告書

事故種類	衝突（棧橋）
発生日時	令和5年9月2日 14時55分ごろ
発生場所	香川県多度津町 ^{新なぎ} 佐柳港 佐柳港9号防波堤灯台から真方位316°100m付近 （概位 北緯34°20.1′ 東経133°37.8′）
事故の概要	旅客フェリー新なぎさ2は、着棧操船中、棧橋に衝突した。 新なぎさ2は、旅客1人が負傷し、左舷船首部ブルワークに破損を生じ、また、棧橋は、支柱のガイドローラーに破損を生じた。
事故調査の経過	令和5年9月4日、本事故の調査を担当する主管調査官（広島事務所）を指名した。 原因関係者から意見聴取を行った。
事実情報 船種船名、総トン数 船舶番号、船舶所有者 L×B×D、船質 機関、出力、進水等	旅客フェリー 新なぎさ2、88トン 142611、たどつ汽船株式会社（A社）、独立行政法人鉄道建設・運輸施設整備支援機構 27.40m×7.00m×2.59m、鋼 ディーゼル機関、749kW、平成27年12月
乗組員等に関する情報	船長 27歳 四級海技士（航海）（履歴限定） 免許年月日 平成29年7月25日 免状交付年月日 令和4年6月15日 免状有効期間満了日 令和9年7月24日 機関長 58歳 五級海技士（機関）（履歴限定・機関限定） 免許年月日 昭和63年6月24日 免状交付年月日 令和5年3月15日 免状有効期間満了日 令和10年6月23日
負傷者	軽傷 1人（旅客）
損傷	本船 左舷船首部ブルワークに破損 棧橋 支柱のガイドローラーに破損
気象・海象	気象：天気 曇り、風向 北東、風速 約2m/s、視界 良好 海象：海上 平穏、潮汐 下げ潮の中期

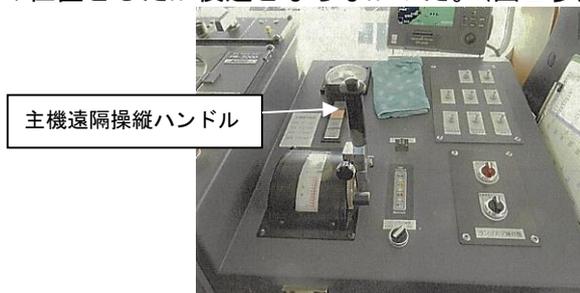
図2 主機遠隔操縦装置

船長は、佐柳港9号防波堤灯台の南東方約50mで機関を中立とし、同灯台を通過しようとしたところで、主機遠隔操縦ハンドルを後進の位置としたが後進とならなかった。（図2参照）

本船は、船長が主機遠隔操縦ハンドルを再び後進の位置としたが、後進とならず、行きあしが止まらないまま、14時55分ごろ約3knの速力で佐柳港2号栈橋（以下「本件栈橋」という。）に衝突した。

<p>本事故後、主機及び逆転機の点検が行われたが、主機及び逆転機は、正常に運転、作動し、また、本事故時と同じ不具合を確認することができず、不具合発生状況を明らかにすることができなかつた。</p> <p>船長が後進とすることができなかつた際、着棧時の衝撃で転倒等するおそれがあること、衝撃に備えること等を旅客に注意喚起していなかつたことは、立っていた旅客が衝撃で倒れて負傷したことに関与したものと考えられる。</p>
原因	<p>本事故は、本船が、着棧操船中、船長が主機遠隔操縦ハンドルを後進の位置としたが、後進とならなかつたため、前進行きあしを止めることができず、本件棧橋に衝突したものと考えられる。</p>
再発防止策	<p>今後の同種事故等の再発防止及び被害の軽減に役立つ事項として、次のことが考えられる。</p> <ul style="list-style-type: none"> ・船舶所有者は、主機遠隔操縦装置等の着棧操船時に必要な装置については、定期的に点検するとともに、同装置の取扱説明書に記載された時期に主要な部品を交換すること。また、取扱説明書に交換時期の記載がない場合は、同装置の製造者と協議して交換時期を決めて、定期的に主要な部品を交換すること。 ・船長は、出入港の際、主機遠隔操縦装置の不具合に備えて、主機を機側で直接操縦できるよう乗組員を配置することが望ましい。 ・旅客船の運航者等は、乗組員に対して、着棧等の前に、着棧等の衝撃で転倒等するおそれがあること、衝撃に備えること等を旅客に注意喚起するよう指導すること。また、乗組員は、着棧等の前に、着棧等の衝撃で転倒等するおそれがあること、衝撃に備えること等を旅客に注意喚起すること。 ・旅客船の運航者等は、外国籍の旅客にも、上記の運航者が検討した対策を理解させるため、英語等での船内放送、注意喚起の内容を英語等で記載した文書を船内に掲示する等の対策を採ることが望ましい。
