## 船舶事故調査報告書

令和6年10月16日  
 運輸安全委員会（海事専門部会）議決  
 委員 伊藤 裕 康（部会長）  
 委員 上野 道 雄  
 委員 岡本 満喜子

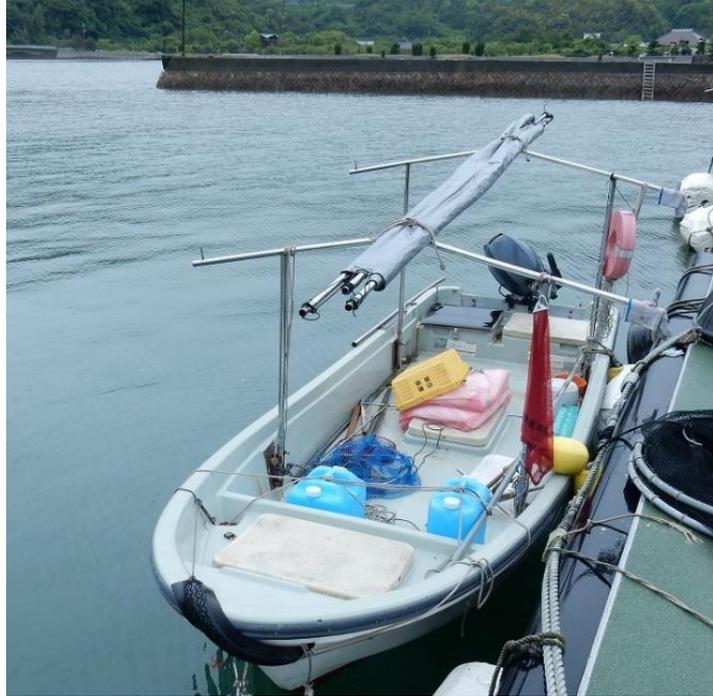
写真1 本船

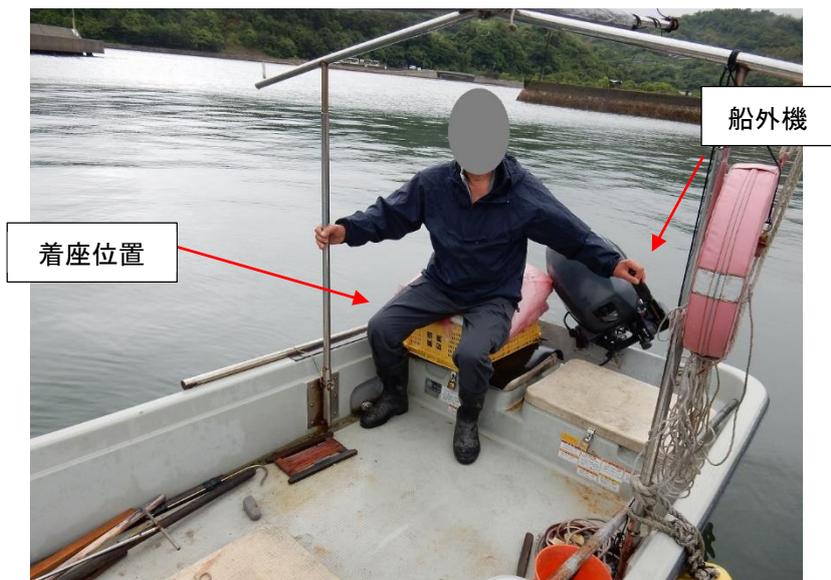
写真2 船長のふだんの操船姿勢（再現）

<p>いたことから、船長は漂泊中に落水したものと考えられる。</p> <p>船長は、ふだんから船尾付近の物入れの上にかごを置き、その上にクッションを敷いて腰掛けており、本事故当時もクッションに腰掛け、体の重心位置が高くなっていた可能性があると考えられる。</p> <p>船長は、一本釣り漁の道具が本船内に残されていたことから、船上で一本釣り漁以外の動作の最中にバランスを崩して落水した可能性があると考えられるが、目撃者がおらず、落水に至った状況を明らかにすることはできなかった。</p> <p>船長が着用していた救命胴衣は、船長がうつ伏せで発見されたことから、ガスボンベの取付けが不十分であったり、気室の傷みにより空気漏れが生じていたりした可能性があると考えられるが、同救命胴衣を事故発生直後に確認した者がおらず、かつ、既に廃棄されており、船長が落水後うつ伏せとなった理由を明らかにすることはできなかった。</p>
<b>原因</b>	<p>本事故は、本船が漂泊中、船長が落水して溺水したことにより発生したものと考えられる。船長は、一本釣り漁以外の動作の最中にバランスを崩して落水した可能性があると考えられるが、目撃者がおらず、客観的情報も十分に得られなかったことから、落水に至った状況を明らかにすることはできなかった。</p>
<b>再発防止策</b>	<p>今後の同種事故等の再発防止及び被害の軽減に役立つ事項として、次のことが考えられる。</p> <ul style="list-style-type: none"> <li>・ 小型漁船に1人で乗り組む船長は、船尾付近で船外機を扱う場合、船体動揺で落水しないよう、低く安定した座面に腰掛けて操作すること。</li> <li>・ 小型漁船に1人で乗り組む船長は、緊急時の連絡手段を確保するために、防水型の携帯電話又は防水パックに入れた携帯電話を身に付けておくこと。</li> <li>・ 漁船の船長は、膨張式救命胴衣の取扱説明書に記載されている日常点検及び定期点検を行うとともに、製造業者が推奨しているガスボンベの点検及び交換を行うこと。</li> </ul>
