## 船舶事故調査報告書

令和6年10月16日  
 運輸安全委員会（海事専門部会）議決  
 委員 伊藤 裕 康（部会長）  
 委員 上野 道 雄  
 委員 岡本 満喜子

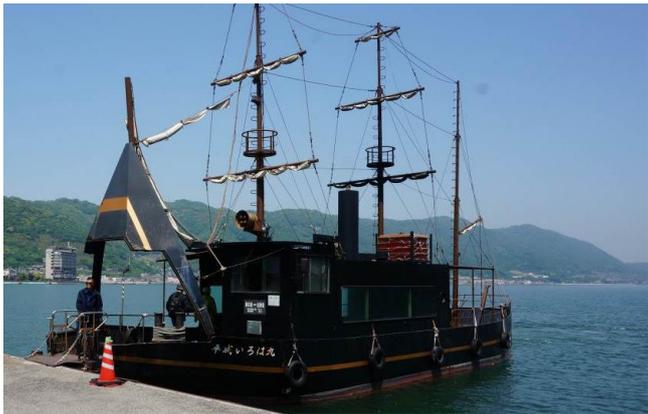
</div> <p style="text-align: center;">写真1 本船</p>
<b>乗組員等に関する情報</b>	<p>船長 42歳              二級小型船舶操縦士・特殊小型船舶操縦士・特定              免許登録日 平成14年8月22日              免許証交付日 令和4年1月11日              （令和9年9月20日まで有効）</p> <p>旅客A 63歳</p>

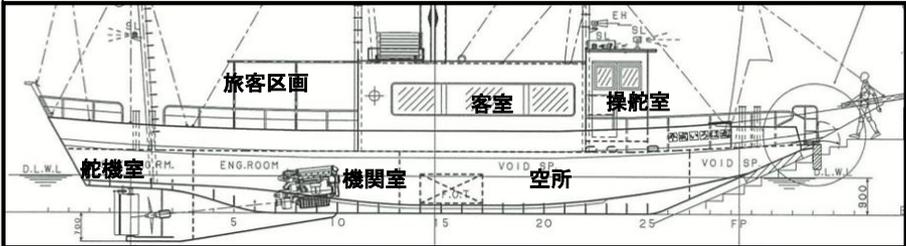
<span style="border: 1px solid black; padding: 2px;">船首</span> </div> <p style="text-align: center;">図1 操舵室、客室等の配置</p> <p>本船は、船長が、単独で操舵室内の舵輪の船尾方に立ち、主機回転数レバー等を操作しながら、速力約7ノット（kn）（対地速力、以下同じ。）で北東進し、本件棧橋の西方約100mの仙酔島北西部にある岬の沖を通過したのち、右転した。</p> <p>船長は、本件棧橋まで約100mのところの後進試験を行い、クラッチが後進に入ることを確認した。</p> <div style="text-align: center;">

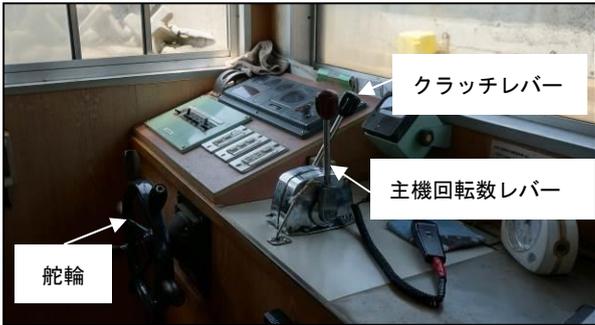
</div> <p style="text-align: center;">図2 操舵室内の機器配置</p> <p>本船は、減速しながら本件棧橋に接近し、本件棧橋まで約30mのところ、船長がクラッチレバーを後進の位置として、更に減速しながら本件棧橋に接近したが、前進行きあしを完全に止めることができないまま（速力1kn以下）、本船船首部が本件棧橋に当たって着棧し</p>

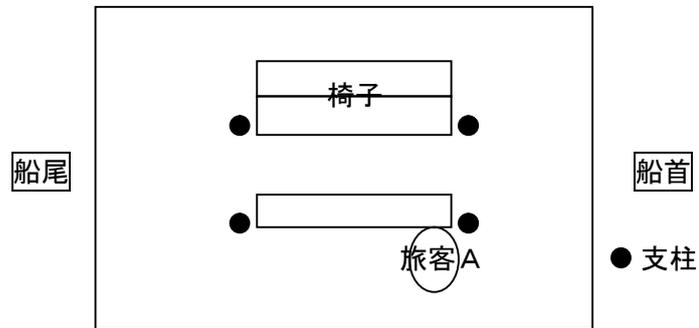
図3 旅客Aの位置及び客室内の配置

旅客Aは、客室の右舷前方の支柱の近くに立っており、10時35分ごろ、着棧時の衝撃で頭が支柱に当たり、その後転倒して負傷した。

<p><b>再発防止策</b></p>	<p>A市は、本事故後、A社及び船長に対して、着棧時に揺れや衝撃があることを旅客に注意喚起等することを徹底するよう指導した。</p> <p>A社は、着棧時に衝撃等があることの注意喚起文書（日本語及び英語）を船内に掲示した。</p> <p>今後の同種事故等の再発防止及び被害の軽減に役立つ事項として、</p>

<p>次のことが考えられる。</p> <ul style="list-style-type: none"><li>・ 旅客船の運航者は、船長の交代に当たっては、あらかじめ同人の技量のチェックを確実にし、安全な操船ができるまで乗船勤務させないこと。</li><li>・ 旅客船の運航者は、乗組員に対して、着舷等の前に、着舷等の衝撃で転倒等するおそれがあること、衝撃に備えること等を旅客に注意喚起するよう指導すること。また、乗組員は、着舷等の前に、着舷等の衝撃で転倒等するおそれがあること、衝撃に備えること等を旅客に注意喚起すること。</li></ul>
--	---

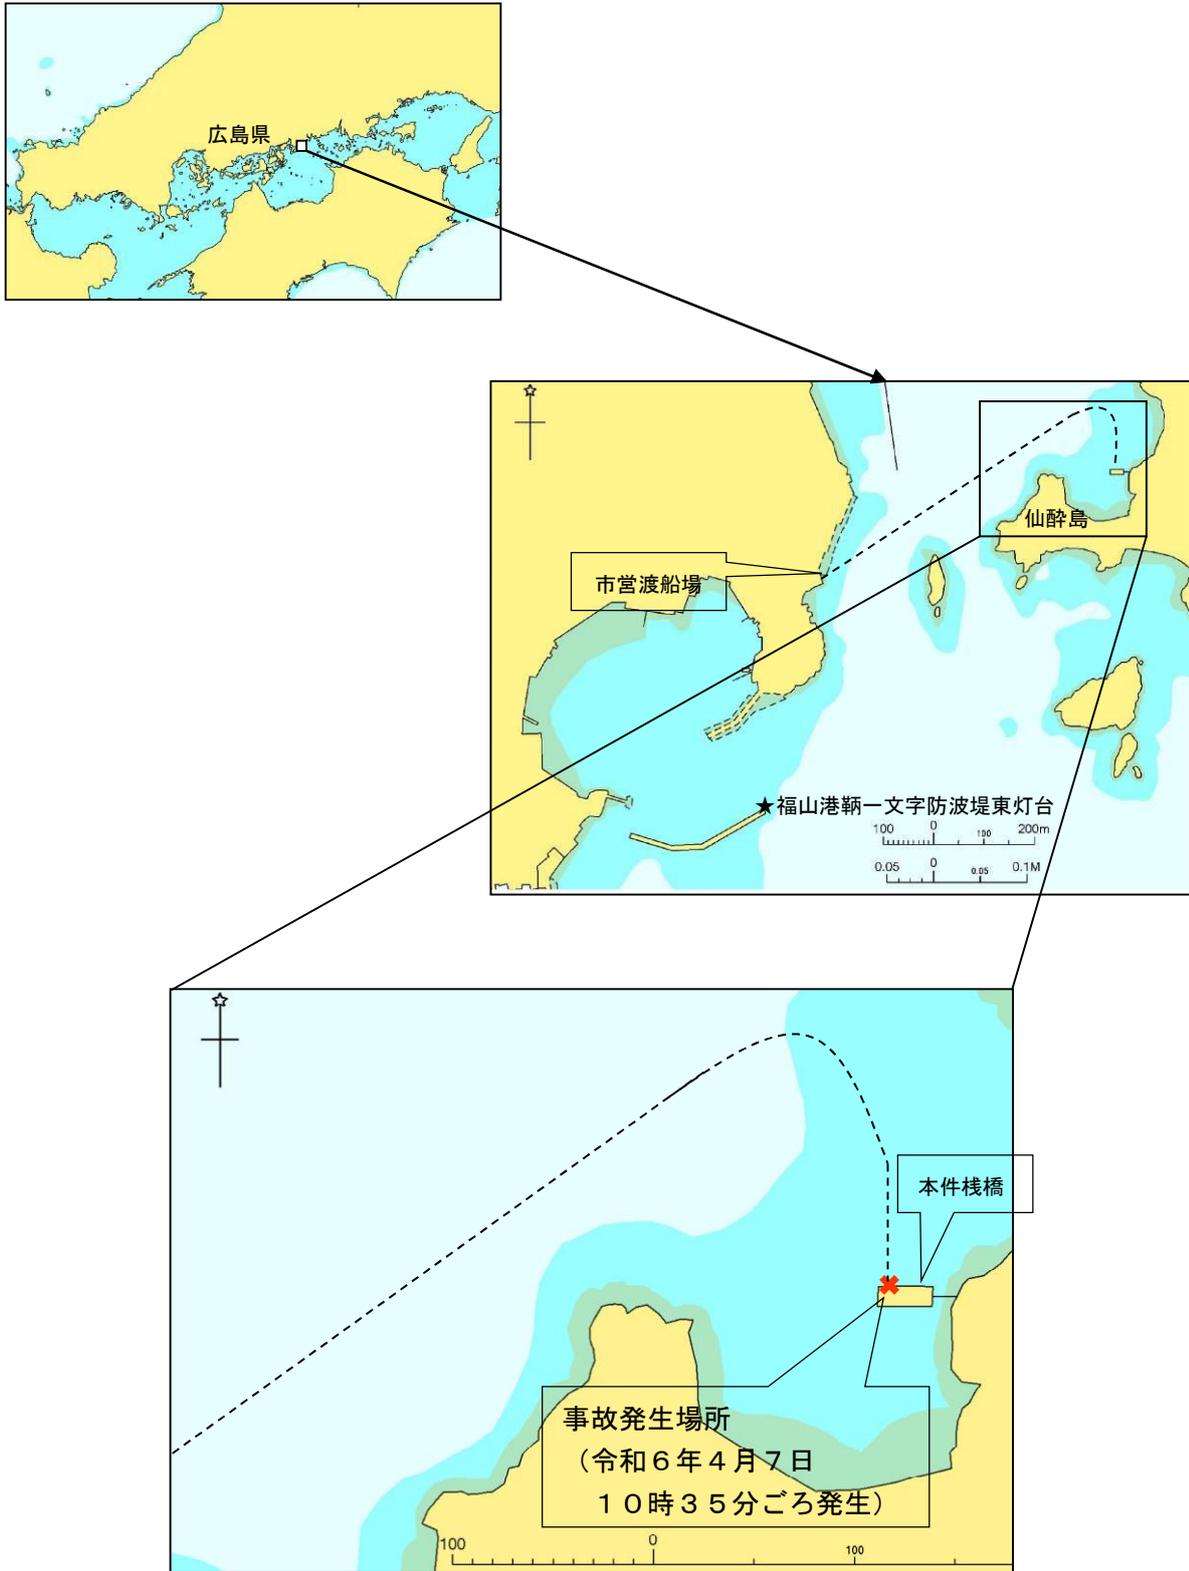
付図1 事故発生経過概略図

(付図1 事故発生経過概略図 参照)
