船舶事故調査報告書

事故種類	乗揚
発生日時	令和5年1月10日 12時10分ごろ
発生場所	山口県周防大島町沖家室島南方沖 <small>すおうおおしま おきかむろ</small> センガイ瀬灯標から真方位128° 230m付近 （概位 北緯33° 49.4′ 東経132° 22.1′）
事故の概要	護衛艦いなづまは、北北東進中、浅所に乗り揚げた。 いなづまは、船首船底部外板に凹損及び破口を伴う擦過傷、右舷推進器翼の脱落等を生じた。
事故調査の経過	令和5年1月10日、本事故の調査を担当する主管調査官（広島事務所）ほか1人の地方事故調査官を指名した。 原因関係者から意見聴取を行った。
事実情報 船種船名、総トン数 船舶番号、船舶所有者等 L×B×D、船質 機関、出力、進水等	護衛艦 いなづま、4,550トン（排水量） 105（艦船国籍証書の番号）、防衛省 151.0m×17.4m×10.9m、鋼 ガスタービン機関4基、22,065kW（合計）、平成10年9月9日
乗組員等に関する情報	艦長 41歳 運航1級（防衛省基準） 航海長 30歳 運航2級（防衛省基準） 砲術長 28歳 運航2級（防衛省基準） 水雷長 33歳 運航2級（防衛省基準） 水雷士 48歳 運航3級（防衛省基準）
死傷者等	なし
損傷	船首船底部外板に凹損及び破口を伴う擦過傷、右舷推進器翼の脱落等
気象・海象	気象：天気 晴れ、風向 東北東、風力 2、視界 良好 海象：海上 平穏、潮汐 下げ潮の初期、潮高 約291cm（大島）
事故の経過	本艦は、海上自衛隊第4護衛隊群第4護衛隊（広島県呉市）に所属し、艦長、航海長、砲術長、水雷長及び水雷士ほか約150人が乗り

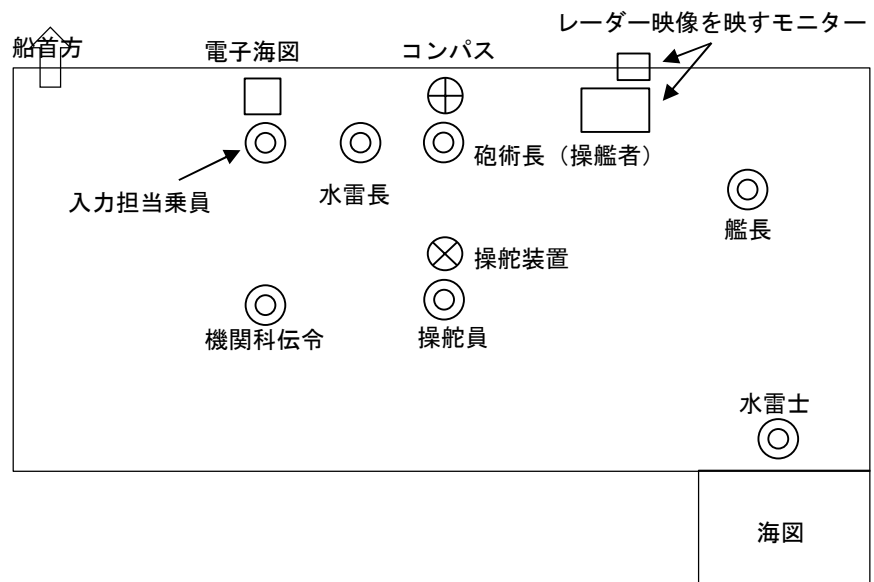
図1 約31.0knに増速した際の艦橋の配置状況（イメージ）

砲術長は、12時00分ごろ、約30.0knの速力での性能試験を終え、艦長の許可を得て、引き続き約31.0knの速力での同試験を行うこととしたが、このとき、入力担当乗員が、電子海図へのクダコ水道を經由するコースの入力を行っているように見え、また、入力が完了した旨の報告がなかったので、電子海図は航行援助に使用できる状態ではないと判断して、電子海図を見ることなく、目視及びレーダー映像を映すモニター画面を見ながら約31.0knに増速して操艦を続けた。（図1参照）

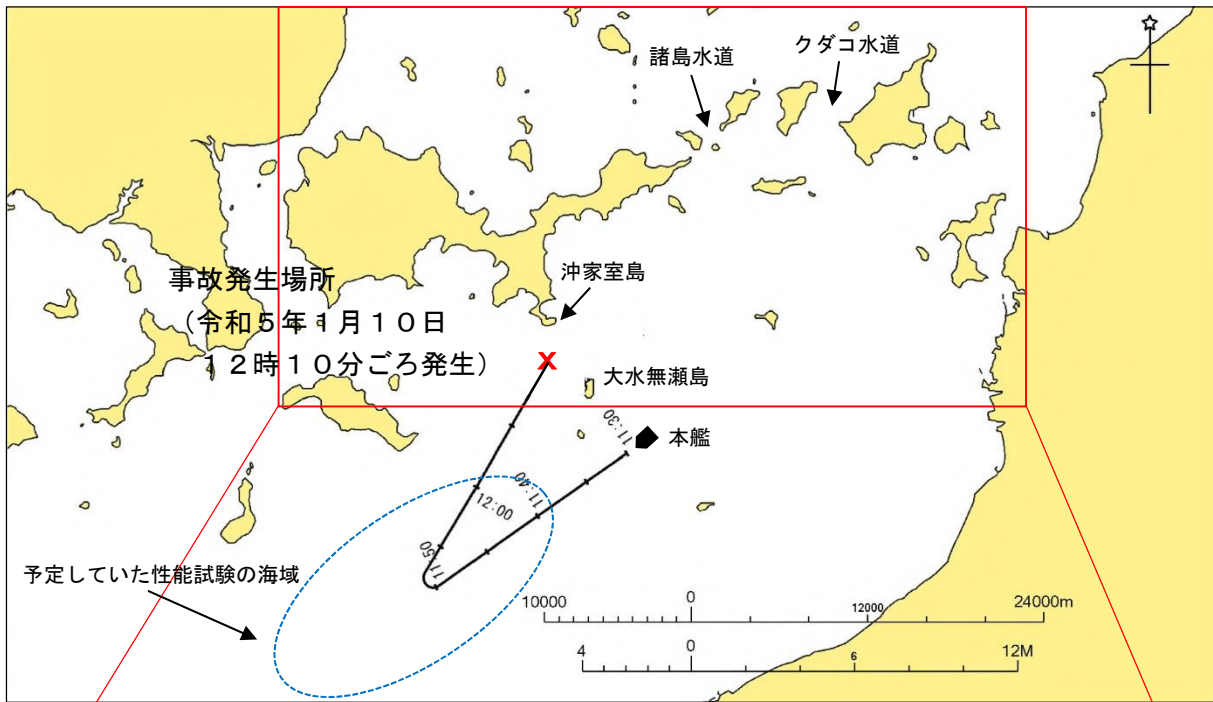
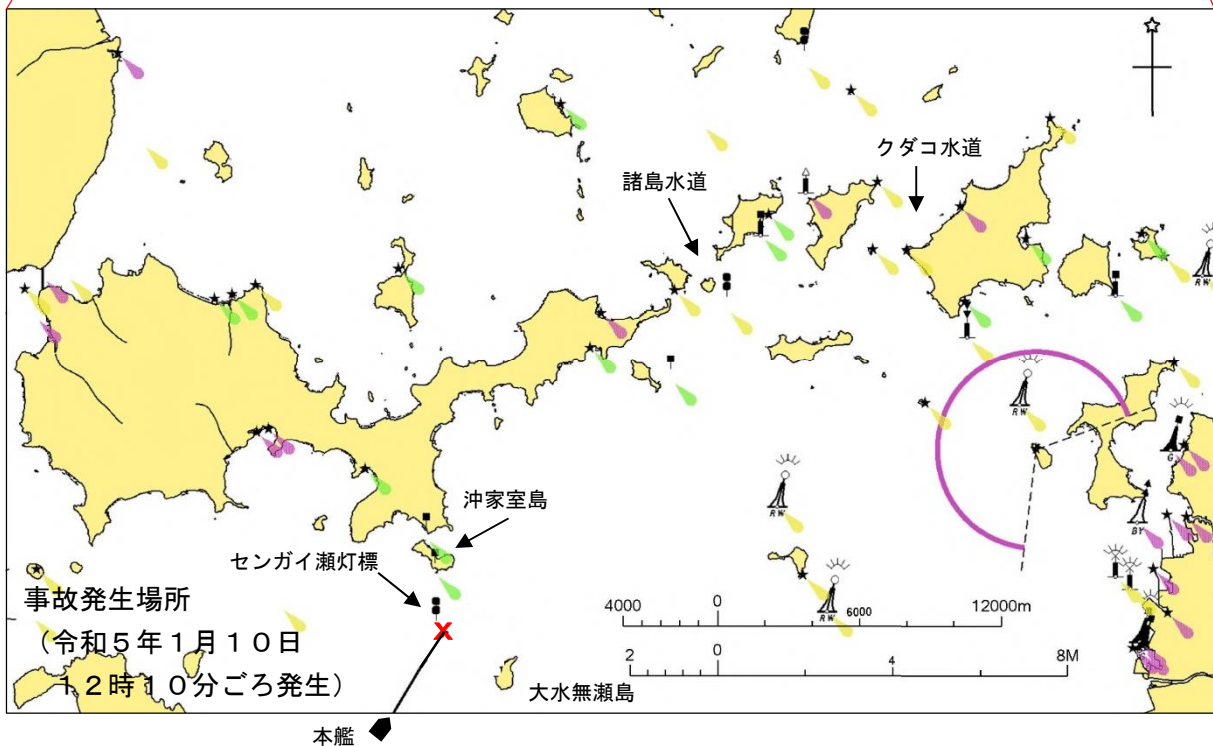
付図2 航行経路図2

<p>かったものと考えられる。</p> <p>性能試験中は、針路及び速力の維持が求められ、他船との衝突のおそれが生じる可能性が低い安全な海域で試験を実施するのが通例であるが、訓練実施に伴い同試験海域が急きょ変更されたことから、当該海域の航行上の安全性について、あらかじめ検討がなされなかったものと考えられる。</p>
原因	<p>本事故は、本艦が沖家室島南方沖を北北東方に向け性能試験を実施中、艦長及び砲術長が、小センガイの暗岩の存在を知らずに操艦を行い、同暗岩に気付かないまま航行し続けたため、同暗岩に乗り揚げたものと考えられる。</p>
再発防止策	<p>海上自衛隊は、本事故後、次のような再発防止策を採った。</p> <p>(1) 運航安全のための態勢再構築</p> <p>艦内で組織する安全管理組織が、安全調査によって準備状況を確認したり、運航関係者等の知識・技量を確認する機会を設けたりする等、リスク低減のための取り組みを強化した。また、乗員の練度維持向上に取り組む艦内訓練指導班が、事例研究やシミュレーターを使用したBRM (Bridge Resource Management) ^{*1} 教育等を主体的に計画し、運航安全のための練度を管理する態勢とした。さらに、修理等により非可動状態が続いた後の行動に際しては、上級部隊指揮官や他艦艇の乗員が、第三者的に態勢を確認する機会を設けることとした。</p> <p>(2) コミュニケーションエラー対策</p> <p>艦橋とC I Cのコミュニケーションエラーを低減するため、船舶交通が混雑する海域を航行する場合や艦橋伝令の技量が十分でない場合等には、部隊の実情に応じ、新たな通信系を追加して必要な情報が確実に伝わる等の態勢を構築することとした。</p> <p>(3) 艦長養成プロセスの再検討</p> <p>本事故における運航安全を軽視した複数の誤判断及び運航幹部への不十分な指導等、艦長に関する要因を重く受け止め、同種事故を再発させないため、艦長を養成するための教育訓練、経歴管理、適性確認方法等を再検討し、要すれば見直すこととした。</p> <p>(4) システムの活用</p> <p>ヒューマンエラーの防止に資するシステム（事故防止機能等：浅水域への接近を知らせる電子海図情報表示装置の警報設定等）の活用や、関連する教育の充実に取り組むこととした。</p> <p>今後の同種事故等の再発防止に役立つ事項として、次のことが考えられる。</p> <ul style="list-style-type: none"> ・ 船長は、航行予定海域の浅所、船舶の通航状況、漁船の操業状況
