船舶事故調査報告書

事故種類	衝突
発生日時	令和5年4月29日 20時10分ごろ
発生場所	香川県多度津町高見島南方沖 高見港南防波堤灯台から真方位200° 1,560m付近 （概位 北緯34° 17.7′ 東経133° 40.6′）
事故の概要	油タンカー栄積は、東北東進中、また、貨物船兼石材運搬船光洋丸は、東進中、両船が衝突した。 栄積は、左舷船尾部ハンドレールに曲損等を生じ、また、光洋丸は、右舷船首部外板に凹損等を生じた。
事故調査の経過	令和5年5月16日、本事故の調査を担当する主管調査官（広島事務所）ほか1人の地方事故調査官を指名した。 原因関係者から意見聴取を行った。
事実情報 船種船名、総トン数 船舶番号、船舶所有者等 L×B×D、船質 機関、出力、進水等	A 油タンカー 栄積、749トン 136528、久本汽船株式会社（A社）、株式会社エイトラス 69.93m×11.50m×5.60m、鋼 ディーゼル機関、1,471kW、平成12年9月 B 貨物船兼石材運搬船 光洋丸、499トン 136390、御前崎海運株式会社（B社）、株式会社第一コーヨー 66.09m (Lr) × 13.00m × 7.39m、鋼 ディーゼル機関、735kW、平成9年10月
乗組員等に関する情報	A 船長A 47歳 三級海技士（航海） 免許年月日 平成24年3月12日 免状交付年月日 令和4年2月8日 免状有効期間満了日 令和9年3月11日 B 船長B 50歳 三級海技士（航海） 免許年月日 平成14年9月18日 免状交付年月日 令和4年7月1日 免状有効期間満了日 令和9年9月17日

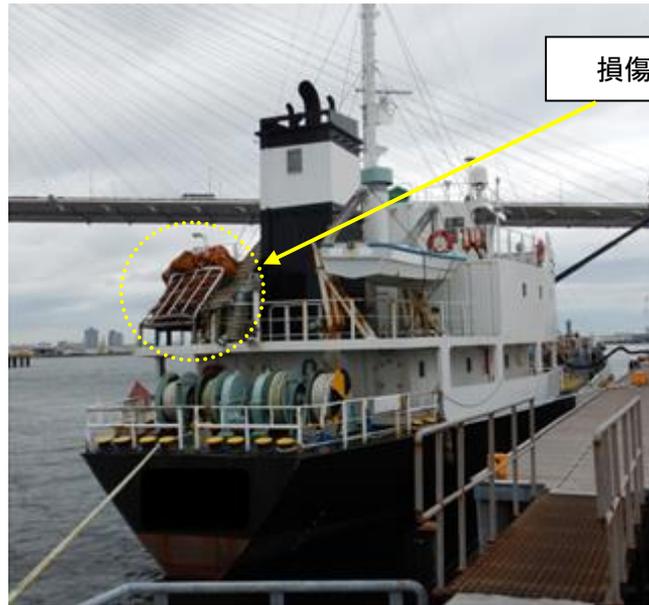
死傷者等	なし
損傷	A 左舷船尾部ハンドレールに曲損、左舷船尾部外板に凹損 B 右舷船首部外板に凹損及び擦過傷
気象・海象	気象：天気 曇り、風向 北、風力 1、視界 良好 海象：海上 平穏、潮汐 下げ潮の初期 日没時刻：18時48分ごろ
事故の経過	<p>A船は、船長Aほか5人が乗り組み、灯油約2,000klを積載し、令和5年4月29日15時45分ごろ、阪神港大阪区に向け、愛媛県今治市西部にある石油精製会社の私設岸壁を出航した。</p> <p>船長Aは、来島海峡航路を航行中、VHF無線電話において、来島海峡海上交通センター（以下「来島マーチス」という。）がA船の船首方2隻目のB船に対して阪神港堺区泉北區向けという情報を付け加えて呼び出していたので、同港に向かうものと認識し、来島海峡航路を出たところで航海士（以下「航海士A」という。）に船橋当直を引き継いで降橋した。</p> <p>船長Aは、19時40分ごろ備讃瀬戸南航路（以下「本件航路」という。）西口の西方沖で昇橋し、左舷船首方約0.5海里（M）に視認している船尾灯が同航のB船の灯火であることを確認して航海士Aから操船を引き継いで単独で船橋当直に就いた。</p> <p>A船は、法定灯火を表示してレーダーを4Mレンジでノースアップ表示とし、GPSプロッターを作動させた状態で、約11.3ノット（kn）の速力（対地速力、以下同じ。）で、自動操舵により東進して本件航路に入航し、20時05分ごろ本件航路の北側を約10.9～11.0knの速力で東進するB船を本件航路の南側から追い越した。</p> <p>船長Aは、A船がB船の少し前方に出たところで、高見島南方沖の本件航路の変針場所（以下「本件航路変針場所」という。）に近づいたので本件航路に沿うように南側を少しずつ左転して航行しようと思い、左舵を取って自動操舵の針路を真方位073°に設定した。</p> <p>船長Aは、B船も左転するものと思って注意して見ていたが、B船が左転しないので、意図的に幅寄せをしていると思い、左転を促そうとVHF無線電話で呼び出したが応答がなく、B船が進路を変えずに左舷方至近まで接近してきたので危険を感じた。</p> <p>船長Aは、A船がそのまま進むと本件航路外に出て浅瀬に向かうので、手動操舵に切り替えて主機を中立運転としたものの、B船がそのままA船中央部の貨物倉に衝突したら被害が大きくなると思い、機関を全速力前進としたが、20時10分ごろA船の左舷船尾部とB船の右舷船首部が衝突したのち、連続してA船の船橋構造物付近とも衝突した。（写真1参照）</p>

写真1 A船（本事故後、係留中）

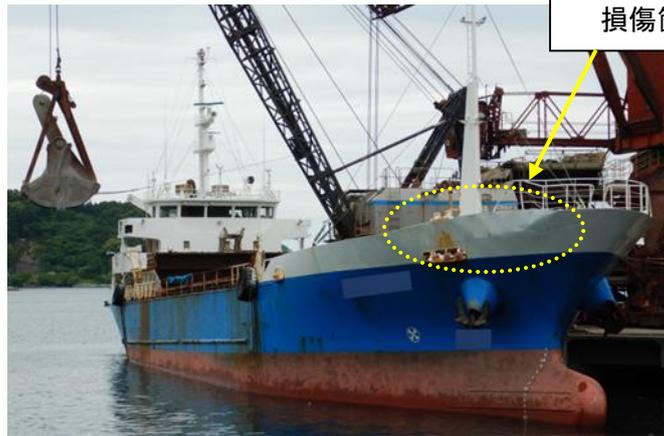
B船は、船長Bが、後方に向けて航海日誌の記入に集中し、変針場所を通過したものの、そのままの針路で航行を続けていたところ、B船の右舷船首部とA船の左舷船尾部とが連続して衝突した。（写真2参照）

写真2 B船（本事故後、係留中）

船長Bは、最初の衝突の衝撃音に気付いて、機関を中立運転とした後、A船から離れるように左舵を取り、衝撃音に気付いて昇橋した航海士に船首部の損傷の状況を確認させ、右舷船首部の凹損があったものの浸水などが無いとの報告を受けた後、備讃マーチスの指示を受け、丸亀港沖に向かい投錨した。

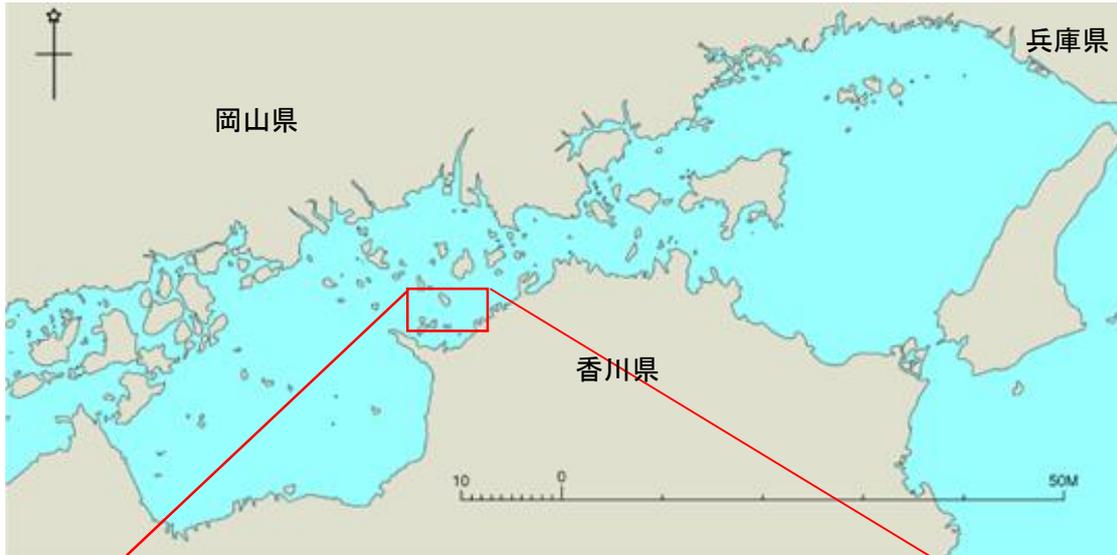
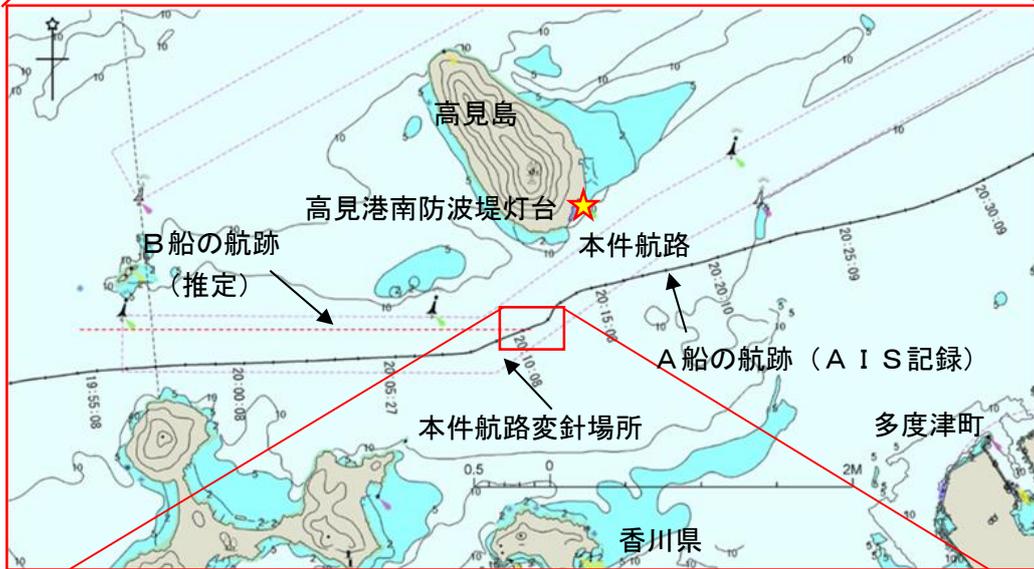
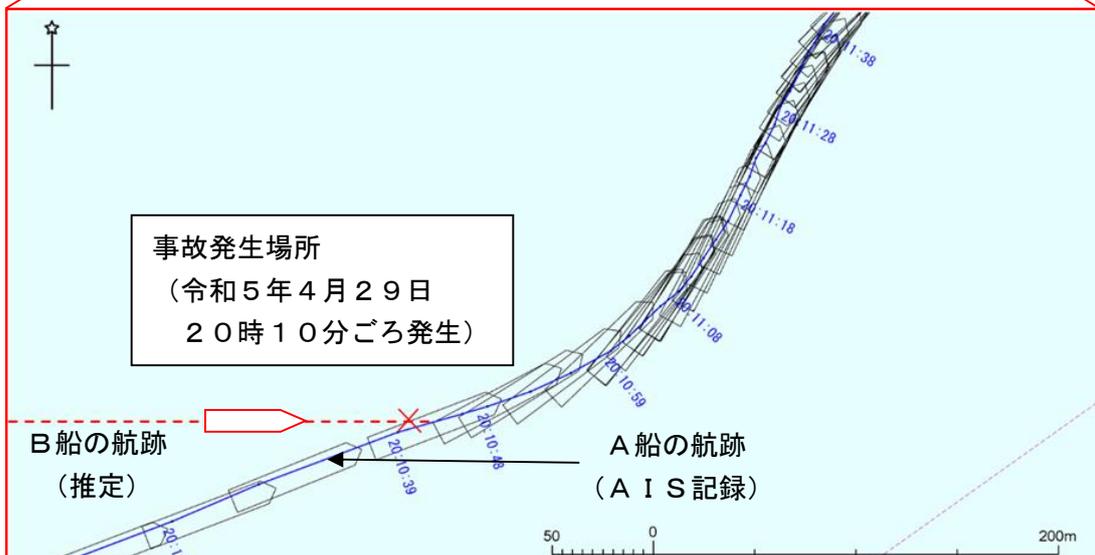
付図1 事故発生経過概略図

<p>分析</p> <p>乗組員等の関与 船体・機関等の関与 気象・海象等の関与 判明した事項の解析</p>	<p>A あり、B あり A なし、B なし A なし、B なし</p> <p>A 船は、高見島南方沖の本件航路変針場所付近において、同航のB船の右舷側の少し前方を本件航路に沿うように東北東進中、船長Aが、B船が阪神港に向かうので、本件航路に沿って左転するものと思い、B船の前路に向けて接近しながら航行を続けたことから、B船と衝突したものと考えられる。</p> <p>船長Aは、来島海峡航路を航行中、来島マーチスがB船を呼び出した際に、阪神港堺泉北区分けとの情報を得たことから、B船が同港に向かうものと認識していたものと考えられる。</p> <p>また、船長Aは、過去に石材運搬船に幅寄せをされた経験があり、本事故前、変針しないB船が意図的に幅寄せを行っているものと思っていたことから、左転を促そうとVHF無線電話で呼出しを行い、B船が左舷方至近に接近するまで避航措置を取らなかったものと考えられる。</p> <p>船長Aは、A船の汽笛が圧縮空気にドレンが溜まって十分な音が出ない状態であったことから、本事故前、B船が左転せずに直進してきたときに、汽笛による音響信号を行わなかったものと考えられる。</p> <p>B船は、高見島南方沖の本件航路変針場所付近において、同航のA船の左舷側の少し後方を東進中、船長Bが、後方を向いて海図台で書類の記入に集中し、変針場所を通過したものの、そのままの針路で航行を続けたことから、A船が本件航路に沿って左転して船首方に接近してきていることに気付かずに、A船と衝突したものと考えられる。</p> <p>船長Bは、乗船後、B船の書類を確認し、一部の書類に未記入箇所があったので、重要な書類については速やかに当日までの分を記入する必要があると思ったものと考えられる。</p>
<p>原因</p>	<p>本事故は、夜間、高見島南方沖の本件航路変針場所付近において、A船が、B船の右舷側の少し前方で本件航路に沿うように東北東進中、B船が、A船の左舷側の少し後方を東進中、船長Aが、B船が阪神港に向かうので本件航路に沿って左転するものと思い、B船の前路に接近しながら航行を続け、また、船長Bが、海図台で後方を向いて書類の記入に集中し、変針場所を通過したものの、そのままの針路で航行を続けたため、両船が衝突したものと考えられる。</p>
