船舶事故調査報告書

事故種類	乗組員負傷
発生日時	令和5年7月25日 05時01分ごろ
発生場所	長崎県壱岐市細崎南方沖 壱岐郷ノ瀬灯台から真方位226° 1.3海里（M）付近 （概位 北緯33° 41.5′ 東経129° 40.5′）
事故の概要	漁船長 ^{ちようしゆう} 州丸は、北東進中、船長が落水して負傷した。
事故調査の経過	令和5年9月25日、本事故の調査を担当する主管調査官（門司事務所）ほか1人の地方事故調査官を指名した。 原因関係者から意見聴取を行った。
事実情報 船種船名、総トン数 船舶番号、船舶所有者等 L×B×D、船質 機関、出力、進水等	漁船 長州丸、2.7トン NS3-73790（漁船登録番号）、個人所有 8.41m（Lr）×2.17m×0.70m、FRP ディーゼル機関、漁船法馬力数70、平成8年7月10日
乗組員等に関する情報	船長 59歳 一級小型船舶操縦士・特殊小型船舶操縦士・特定 免許登録日 昭和63年2月12日 免許証交付日 令和4年6月6日 （令和10年2月11日まで有効）
死傷者等	重傷 1人（船長）
損傷	船底に破口等
気象・海象	気象：天気 晴れ、風向 南、風力 3、視界 良好 海象：海上 平穏、水温 約27℃
事故の経過	本船は、船長が1人で乗り組み、いか一本釣り漁の目的で、令和5年7月25日02時00分ごろ壱岐市原島 ^{はる} 南方沖の漁場に向け、同市印通寺 ^{いんどうじ} 港を出航した。 本船は、02時30分ごろ漁場に到着した後、船尾甲板に設置されたスパンカー [*] 1の帆（以下「帆」という。）を展張し、主機を中立運転として流し釣りを始めた。 船長は、05時00分ごろ、細崎南方沖で操業を終え、沿岸に沿って帰航することとし、1～2ノットの対地速力で自動操舵により本船

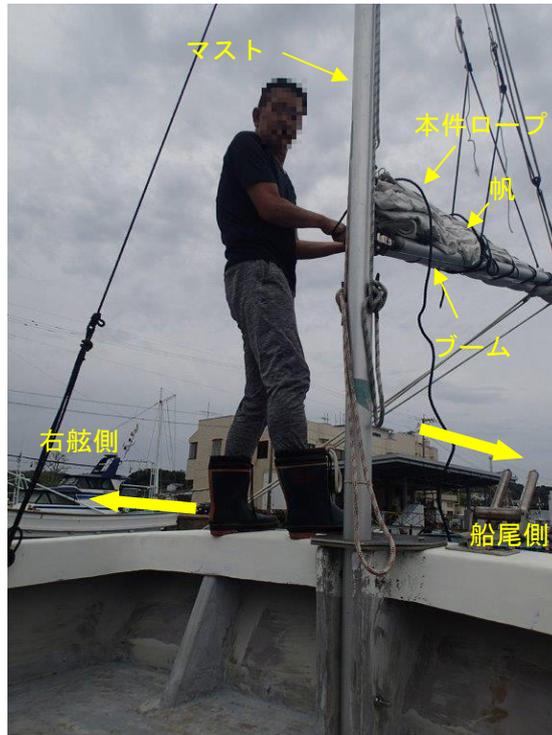
船長は、帆を降ろし、右舷船尾の船べりの上に立ってブームの端に結ばれたロープ（以下「本件ロープ」という。）を用いてブームに帆を巻く作業を始めた。

船長は、3回ほど巻いた後、帆を強くブームに締め付けようと両手で本件ロープを引っ張ったところ、本件ロープが破断し、05時01分ごろ左肩から倒れるように落水した。（写真1参照）

写真1 本件ロープの破断前の船長の体勢（同型船）

本件ロープは、材質がナイロン製、長さが約3m、直径が約5mmであった。

船長は、本件ロープの点検及び交換をスパンカー設置後約3年

<p>間行ったことはなく、本件ロープが日光（紫外線）により経年劣化を起こしていたかもしれないと本事故後に思った。</p> <p>(3) 船長に関する情報</p> <p>船長は、本事故の約40年前から父親の手伝いで操業を行っていたが、約15年前から一人で操業を行うようになった。</p> <p>船長は、月平均約15日操業を行っており、5月～7月にスパンカーを用いていか一本釣り漁、11月～3月にさわらトローリング漁を行っていた。</p> <p>船長は、本事故当時、長袖のシャツの上にベスト型の手動膨張式救命胴衣、長ズボンを着用していたが、操業時に体が動かしにくいと感じていたため同救命胴衣の留め具を外していた。</p> <p>船長は、防水型携帯電話を所持していたが、船内に置いており、身に付けていなかった。</p>
<p>分析</p> <p>乗組員等の関与 船体・機関等の関与 気象・海象等の関与 判明した事項の解析</p>	<p>あり</p> <p>あり</p> <p>あり</p> <p>本船は、細崎南方沖を北東進中、船長が、風力3の風を受ける状況下、右舷船尾の船べりの上に立ちながら、スパンカー設置後3年を経過した本件ロープをブームに強く締め付ける作業を行っていたことから、本件ロープの破断により体を支えられなくなって落水し、船上に上がることができず、約2時間30分漂流を続け、低体温症を発症したものと推定される。</p> <p>本件ロープは、経年劣化していたことから、破断した可能性があると考えられる。</p> <p>船長は、本件ロープが約3年で劣化するとは思っていなかったことから、本件ロープの点検及び交換を行ったことがなかったものと考えられる。</p> <p>船長は、次のことから、帰航中に右舷船尾の船べりの上に立ち、帆をブームに本件ロープで強く締め付ける作業を行っていたものと考えられる。</p> <p>(1) 帰航後に他の仕事が立て込んでおり、急いでいたこと。</p> <p>(2) 天気が悪化する情報を得ていたこと。</p> <p>船長は、防水型携帯電話を所持していたが、船内に置いていたことから、落水した際、連絡を取ることができず、救助されるまで約2時間30分を要し、低体温症を発症したものと考えられる。</p>

<p>原因</p>	<p>本事故は、細崎南方沖を北東進中、船長が、風力3の風を受ける状況下、右舷船尾の船べりの上に立ちながら、スパンカー設置後3年を経過した本件ロープで帆をブームに強く締め付ける作業を行っていたため、本件ロープの破断により体を支えられなくなって落水し、長時</p>

間漂流したことにより発生したものと推定される。
再発防止策	<p>今後の同種事故等の再発防止及び被害の軽減に役立つ事項として、次のことが考えられる。</p> <ul style="list-style-type: none"> ・ 小型漁船の乗組員は、スパンカーの収納作業をする際、航行中、落水のおそれがあるので、船べりの上に立って行わないこと。 ・ 小型漁船の乗組員は、スパンカーの付属するロープを定期的に点検し、摩耗や損傷があれば、交換すること。 ・ 小型漁船に1人で乗り組む船長は、防水処置を施した携帯電話を常に携行し、緊急時の連絡手段を確保すること。 ・ 小型船舶の乗組員は、暴露甲板上では、救命胴衣を正しく着用し、乗船すること。

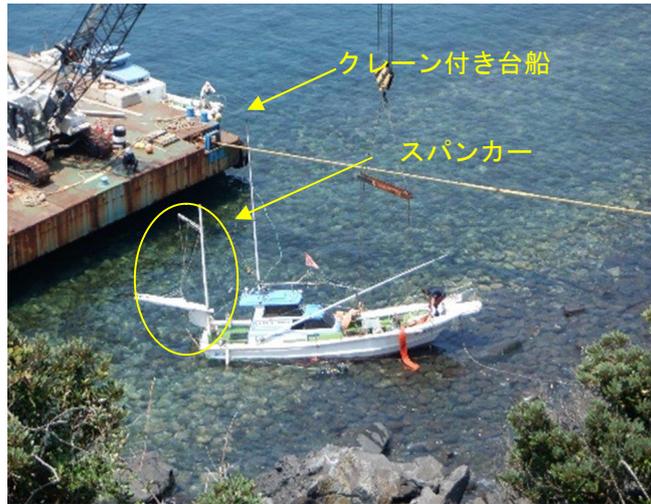
本船は、無人の状態でも北東進を続け、吉岐市海豚鼻北西岸の干出浜*2（岩）に乗り揚げた。

海豚鼻に来ていた漁業者は、06時50分ごろ、乗り揚げている本船を目撃して所属する漁業協同組合の監視船の乗組員に本事故の発生を連絡した。（写真2参照）

写真2 本船（乗揚の状況）
