# 船舶事故調査報告書

事故種類	乗揚
発生日時	令和5年11月9日 04時30分ごろ
発生場所	佐賀県唐津市呼子港 呼子港加部島防波堤灯台から真方位052°250m付近 （概位 北緯33°32.9′ 東経129°52.2′）
事故の概要	遊漁船瑠璃は、北東進中、定置網に乗り揚げた。 瑠璃は、プロペラ翼に曲損を生じ、また、定置網は、漁網に破損等 を生じた。
事故調査の経過	令和5年12月8日、本事故の調査を担当する主管調査官（長崎事 務所）ほか1人の地方事故調査官を指名した。 原因関係者から意見聴取を行った。
<b>事実情報</b> 船種船名、総トン数 船舶番号、船舶所有者等 L×B×D、船質 機関、出力、進水等	遊漁船 瑠璃、5トン未満 244-19130佐賀、個人所有 9.94m (Lr) × 2.59m × 0.86m、FRP ディーゼル機関、254.00kW、平成12年3月 （写真1 参照）

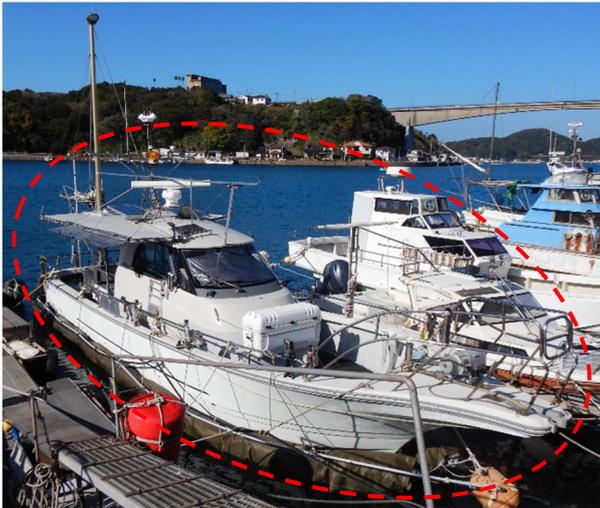
写真1 本船の外観
乗組員等に関する情報	船長 68歳 一級小型船舶操縦士・特定 免許登録日 平成19年12月14日

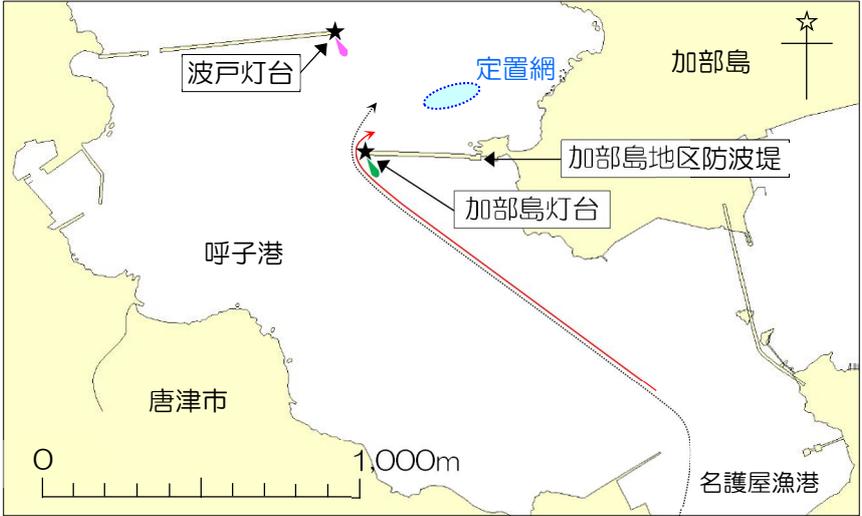
免許証交付日 令和3年7月30日 (令和9年6月5日まで有効)
死傷者等	なし
損傷	本船 プロペラ翼に曲損 定置網 漁網に破損、定置網の支持ワイヤに破断等
気象・海象	気象：天気 晴れ、風向 南、風力 1、視界 良好 海象：海上 平穏、潮汐 上げ潮の中央期 日出時刻：06時46分ごろ
事故の経過	<p>本船は、船長が1人で乗り組み、釣り客3人を乗せ、遊漁の目的で、船首約0.10m、船尾約1.10mの喫水により、長崎県壱岐市壱岐島周辺の釣り場に向け、令和5年11月9日04時20分ごろ呼子港内にある名護屋漁港の係留地を出航した。</p> <p>船長は、操舵室右舷側の操縦席に腰を掛け、GPSプロッターを作動させて手動操舵で操船に当たり、約17ノット(kn)の速力(対地速力、以下同じ。)で、唐津市加部島西岸の加部島地区防波堤に設置された呼子港加部島防波堤灯台(以下「加部島灯台」という。)の灯光を見ながら、加部島灯台の西方沖に向けて北西進した。</p> <p>船長は、ふだん、加部島灯台(灯高9m)の灯光を右舷正横方に見て右舵を取るとともに、加部島灯台の北側にある呼子港波戸防波堤灯台(灯高13m、以下「波戸灯台」という。)の灯光を左舷船首方に見ながら、北東方に向かう針路としていた。</p> <p>船長は、本船がふだんよりも加部島灯台に近づいて航行していたので、加部島灯台の灯光が操舵室の天井に隠れて確認できず、右舷上方を見上げて同灯光を確認し、同灯光が右舷正横方となった頃に右舵を取った。(図1、写真2参照)</p>

<p>ふだんの航行経路： ←…………… / 本事故当時の航行経路： ←———</p> <p>図1 本船の航行経路</p>

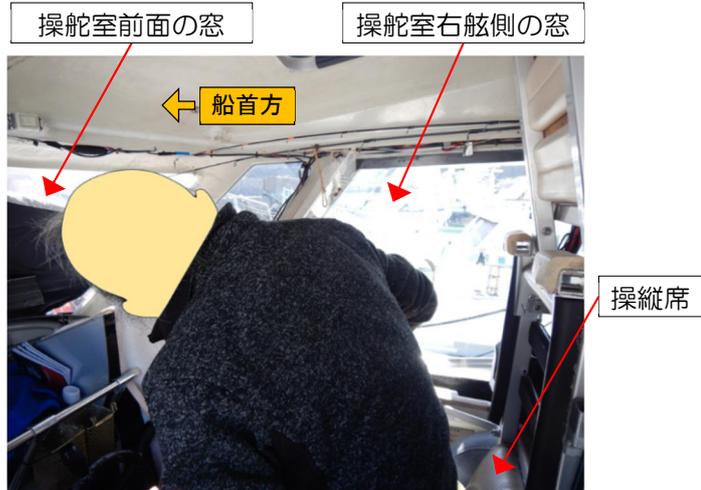
写真2 加部島灯台の灯光を確認した際の姿勢の再現

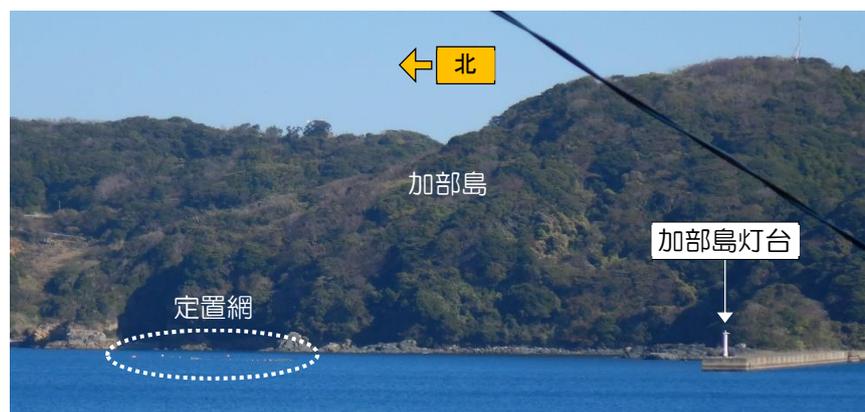
船長は、左舷船首方を見回して波戸灯台の灯光を探しながら、約17knの速力で操船を続けていたところ、右舷船首方に加部島地区防波堤の影が見えることに気付き、急いで左舵を取ったものの、04時30分ごろ、船首が北東方を向き、本船が定置網に乗り揚げた。(写真3参照)

写真3 加部島灯台及び定置網
