船舶事故調査報告書

事故種類	乗揚
発生日時	令和6年1月5日 16時02分ごろ
発生場所	熊本県天草市下須島尾崎南東方沖 砂月港出の串防波堤灯台から真方位153° 1.7海里（M）付近 （概位 北緯32° 09.3′ 東経130° 03.0′）
事故の概要	プレジャーボート ^{アリオン} ALIONは、帰航中、水上岩の水面下の浅所に乗り揚げた。 ALIONは、船首部船底に擦過傷を生じた。
事故調査の経過	令和6年1月30日、本事故の調査を担当する主管調査官（長崎事務所）ほか1人の地方事故調査官を指名した。 原因関係者から意見聴取を行った。
事実情報 船種船名、総トン数 船舶番号、船舶所有者等 L×B×D、船質 機関、出力、進水等	プレジャーボート ALION、5トン未満 293-32261熊本、個人所有 5.75m (Lr) × 2.08m × 0.98m、FRP ガソリン機関、36.8kW、平成9年8月 （写真1 参照）

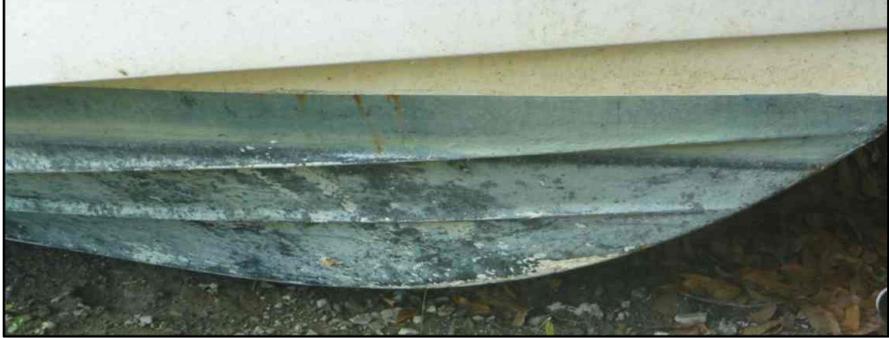
<p>損傷</p>	<p>船首部船底に擦過傷（のちに転覆して全損）（写真2参照）</p>

<p>写真2 本船の船首部船底</p>
<p>気象・海象</p>	<p>気象：天気 晴れ、風向 東、風力 2、視界 良好 海象：潮高 約1.9m、潮汐 下げ潮の中央期</p>
<p>事故の経過</p>	<p>本船は、船長が1人で乗り組み、釣りの目的で、船首約0.2m、船尾約0.8mの喫水で、天草市築島南方沖の釣り場に向け、令和6年1月5日07時30分ごろ天草市本渡港舟津地区の定係地を出発した。</p> <p>船長は、09時00分ごろ釣り場に到着し、釣り場を変えながら錨泊して釣りを行ったのち、帰航することとし、操舵室中央やや右舷側にある舵輪の後方に立ち、舵輪前方に設置した魚群探知機能付きGPSプロッターを魚群探知機として使用したまま、15時59分ごろ帰航を始めた。</p> <p>船長は、進行方向となる下須島尾埼東方沖に、オコ瀬と呼ばれる高さ約15mの水上岩があり、オコ瀬周辺に浅所があるものの、尾埼南東方沖にある比較的大きな水上岩を左舷方に見て航行すれば、オコ瀬周辺の浅所を無難に通過できることを知っていたので、同水上岩を左に見て、約20km/hの対地速力で、手動操舵によって東北東進を始めた。</p> <p>船長は、ふと船外機の冷却海水が正常に排出されているか気になり、後方を向いて船外機の様子を見たのち、右舷側で大きな魚が跳ねたので、何の魚か気になり、右舷方の海面を見て魚を探していたところ、舵を左に取っていたものか、本船が緩やかに左転していることに気付かなかった。</p> <p>本船は、尾埼南東方沖の水上岩に向かって緩やかに左転を続け、船長が直前に船首方を見て水上岩に気付いたものの、どうすることもできず、16時02分ごろ、水上岩の海面下の浅所に乗り揚げ、転覆した。</p> <p>（図1 参照）</p>

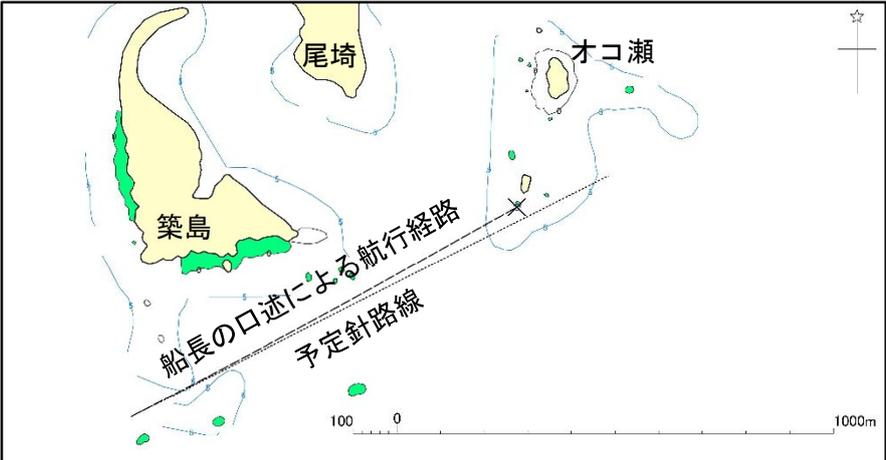
<p style="text-align: center;">図 1 事故発生経過概略図</p> <p>船長は、本船から投げ出されたのち自力で水上岩に登り、他の水上岩の上で本事故を目撃した釣り人から連絡を受けて来援した瀬渡し船に救助され、瀬渡し船から通報を受けて到着した巡視艇に移乗した。</p> <p>本船は、流されないよう船首から水上岩の端にロープを取っていたものの、後日、船長が回収に向かった際、船首部が破損して水上岩から離れ、漂流している状態で発見され、回収された。</p> <p>(付図1 事故発生場所概略図 参照)</p>
<p>その他の事項</p>	<p>船長は、本事故当時、飲酒はしておらず、眠気もなく、健康状態も良好であった。</p> <p>船長は、小型船舶操縦免許証を取得後、月に1回程度、約2年前に定年退職してからは、月に2～3回釣りに出ており、本事故発生場所付近を10回程度航行した経験があった。</p>
<p>分析</p> <p>乗組員等の関与</p> <p>船体・機関等の関与</p> <p>気象・海象等の関与</p> <p>判明した事項の解析</p>	<p>あり</p> <p>なし</p> <p>なし</p> <p>本船は、下須島尾崎南東方沖を手動操舵で東北東進中、船長が、船外機の様子及び右舷方で飛び跳ねた魚の様子を見ることに気を取られ、船首方の見張りを行っていなかったことから、水上岩に向かって緩やかに左転していることに気付かず、水上岩の海面下の浅所に乗り揚げたものと考えられる。</p> <p>本船は、船長が無意識に予定針路よりも左舷方に舵を取っていた又は、風潮流に圧流されたことから、水上岩に向かって緩やかに左転した可能性があると考えられる。</p>
<p>原因</p>	<p>本事故は、本船が下須島尾崎南東方沖を手動操舵で東北東進中、船長が、船外機の様子及び右舷方で飛び跳ねた魚の様子を見ることに気を取られ、船首方の見張りを行っていなかったため、水上岩に向かっ</p>

て緩やかに左転していることに気付かず、水上岩の海面下の浅所に乗り揚げたものと考えられる。
再発防止策	今後の同種事故等の再発防止に役立つ事項として、次のことが考えられる。 <ul style="list-style-type: none">・ 小型船舶の操縦者は、岩礁が多い海域を航行する場合、浅所から安全な距離を離す針路を設定し、GPSプロッター等で船位の確認を行い、操船に集中すること。
