# 船舶事故調査報告書

| 事故種類 | 衝突 |
| 発生日時 | 令和6年3月31日 13時38分ごろ |
| 発生場所 | 長崎県島原市島原港東方沖<br>島原港防波堤灯台から真方位113°2.3海里（M）付近<br>（概位 北緯32°45.0′ 東経130°25.0′） |

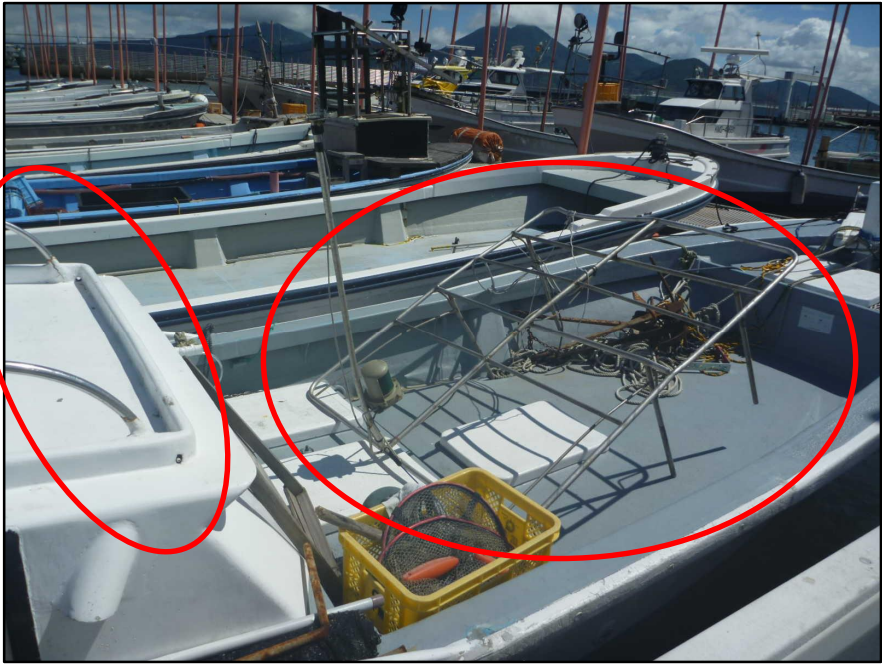
| 損傷 | <p>A 船首部外板に擦過傷</p> <p>B 船体中央部オーニングの支柱に折損、操舵室前面窓に破損等(写真3参照)</p> <p>写真3 B船の損傷状況</p> |

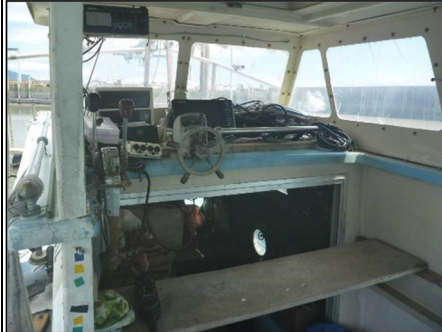
写真4 A船の操舵室

船長Aは、潮上りを繰り返しながら漁を行い、再び魚群を外れたので、反時計回りに集団の北側に向かうこととし、操舵室左舷側の舵輪の後方に立ち、手動操舵によって操船に当たり、作業員と釣果について会話をしながら、集団を離れて大きく左転して約7ノットの対地速力で北進を始めた。(写真4～写真6参照)

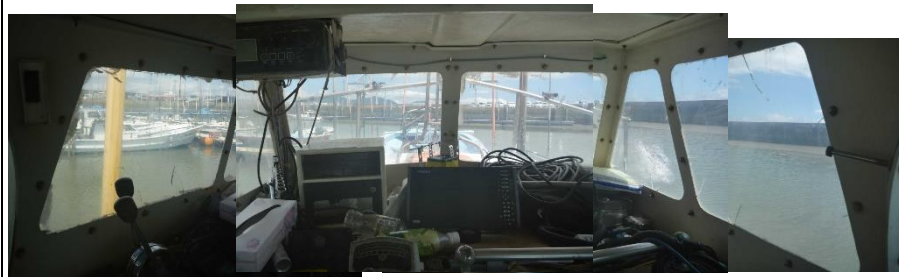
写真6 A船の船首方の見通し

船長Aは、集団の北側まで行かなくても、集団に隙間が空いていたら、そこから集団に入ろうと思い、左舷側の漁船等の集団に意識を向けて航行していたところ、船首方にいたB船に気付かず、そのまま航行を続け、13時38分ごろA船の船首部とB船の左舷中央部とが衝突した。

| <b>再発防止策</b> | <p>今後の同種事故等の再発防止に役立つ事項として、次のことが考えられる。</p> <ul style="list-style-type: none"> <li>・ 小型船舶の操縦者は、航行中、一方向を見ることにとらわれず、常に全周を見渡し、見張りを適切に行うこと。</li> <li>・ 小型船舶の操縦者は、接近する他船を認めた場合、有効な音響による信号を行うことができる手段により他船に警告信号を行い、更に他船が接近するときには自らが移動するなど、衝突を避けるための措置を採ること。</li> <li>・ 小型船舶の操縦者は、汽笛を備えない小型船舶に乗船する場合、呼子笛、ガスホーンなど、有効な音響による信号を行うことがで</li> </ul> |

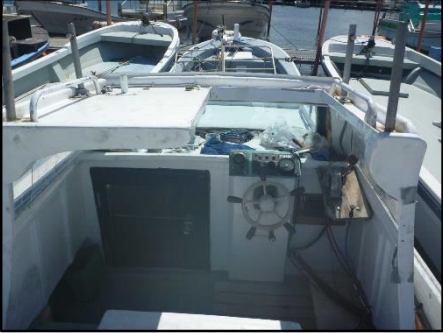
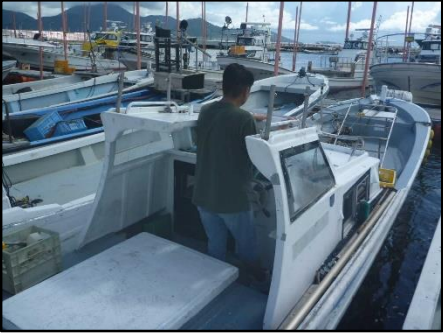
| | <p>B船は、船長Bが1人で乗り組み、友人3人（以下「同乗者B<sub>1</sub>」、「同乗者B<sub>2</sub>」及び「同乗者B<sub>3</sub>」という。）を乗せ、釣りの目的で、島原港東方沖の釣り場に向け、08時30分ごろ熊本県熊本市熊本港の定係地を出発した。</p> <p>B船は、釣り場に到着したのち、A船と同様に潮上りを繰り返しなら釣りをを行い、船長Bが操舵室右舷側の舵輪の後方に立ち、手動操舵によって操船に当たり、潮上りをしたのち、集団から少し外れた北東方沖で船首を南西に向け、主機を僅かに前進運転とし、極低速で南西進を始めた。（写真7、写真8参照）</p> <div style="display: flex; justify-content: space-around; align-items: center;"> </div> <div style="display: flex; justify-content: space-around; align-items: center;"> <p>写真7 B船の操舵室</p> <p>写真8 船長Bの操船状況</p> </div> <p>B船は、同乗者B<sub>1</sub>が操舵室の左舷側で魚群探知機能付きGPSプロッターを魚群探知画面として魚群の探索に当たり、同乗者B<sub>2</sub>及び同乗者B<sub>3</sub>が船首甲板で釣りの準備を始めた。</p> <p>船長Bは、左舷船首方約30mに接近するA船を認め、A船の船首がB船のやや船尾方に向いているように見えたので、A船が右転してB船の左舷方を通過し、集団の北側に向かうと思い、様子を見ながら極低速で南西進を続けていたところ、左舷船首方約15mでA船が右転しないので危険を感じ、同乗者と共に大声を上げたものの、B船とA船とが衝突した。</p> <p>同乗者B<sub>1</sub>は、落水したものの、船長Bが気絶していたので、同乗者B<sub>2</sub>及び同乗者B<sub>3</sub>によって船上に引き揚げられた。</p> <p>船長Aは、衝撃を感じて衝突に気付き、B船に接舷して状況を確認したのち、118番通報を行った。</p> <p>A船及びB船は、到着した巡視艇から調査を受け、それぞれ自走して帰航した。</p> <p>（付図1 事故発生場所概略図 参照）</p> |
