船舶事故調査報告書

令和6年11月20日
 運輸安全委員会（海事専門部会）議決
 委員 伊藤 裕 康（部会長）
 委員 上野 道 雄
 委員 岡本 満喜子

事故種類	乗組員負傷
発生日時	令和5年11月13日 16時30分ごろ
発生場所	北海道羅臼町羅臼港南東方沖 羅臼灯台から真方位158° 3.5海里付近 （概位 北緯43° 59.0′ 東経145° 15.0′）
事故の概要	漁船第六十三福寿丸は、漁場に向けて航行中、操業の準備作業を行っていた甲板員2人が負傷した。
事故調査の経過	令和5年12月5日、本事故の調査を担当する主管調査官（函館事務所）ほか1人の地方事故調査官を指名した。 原因関係者から意見聴取を行った。
事実情報	船種船名、総トン数 漁船 第六十三福寿丸、199トン 船舶番号、船舶所有者等 126615、福田水産株式会社 L×B×D、船質 35.30m×6.65m×3.37m、鋼 機関、出力、進水等 ディーゼル機関、735.5kW、昭和59年2月18日
乗組員等に関する情報	船長 60歳 三級海技士（航海） 免許年月日 昭和62年11月26日 免状交付年月日 令和2年2月11日 免状有効期間満了日 令和7年2月11日 甲板員A 70歳 甲板員B 61歳
死傷者等	重傷 1人（甲板員A）、軽傷 1人（甲板員B）
損傷	なし
気象・海象	気象：天気 晴れ、風向 北西、風力 2、視界 良好 海象：波高 約0.5m
事故の経過	本船は、船長、甲板員A及び甲板員Bほか12人が乗り組み、北海道知床半島東方沖でさんま棒受け網漁の操業を行う目的で、北海道根室市花咲港内で乗組員が出航準備を行っていた。 甲板員Aは、出航準備を進める中、令和5年11月13日11時00分ごろ、漁獲物を冷却する冷水を約17m ³ 積載している船首から順に配置された5番右舷魚倉（以下「本件魚倉」という。）の冷水の温

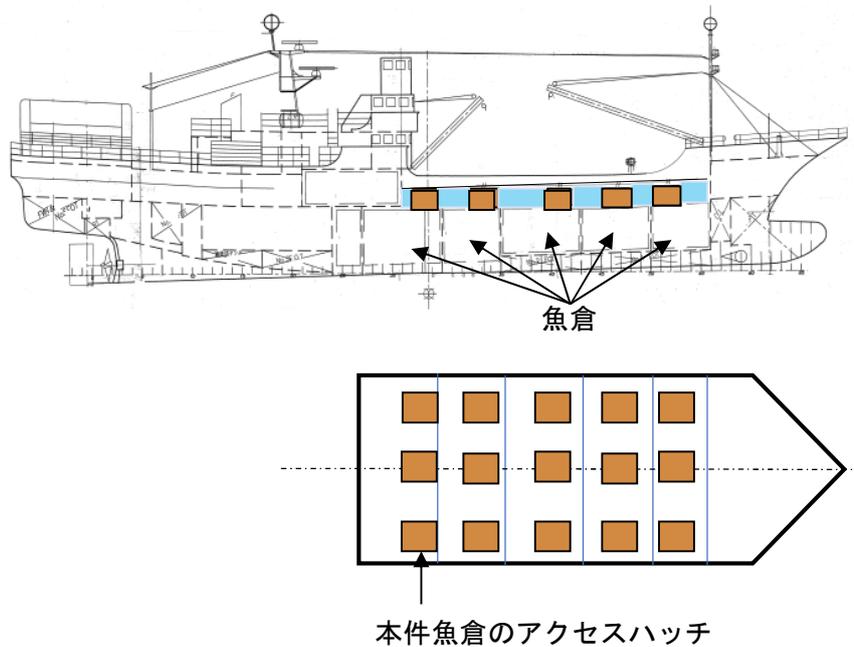
図1 本船の魚倉配置（簡略図）

甲板員Aは3番左舷魚倉内に、甲板員Bは4番左舷魚倉内に、16時30分ごろ、それぞれがアクセスハッチのカバーを開放して入り、同魚倉内の底部に降りて準備作業を開始した直後に違和感（視覚異常、呼吸障害、船酔いのような悪心など）を覚え、それぞれが魚倉底部から自力で脱出して前部暴露甲板上に這い上がり、同甲板上に倒れ込んだ。（図1、写真1参照）

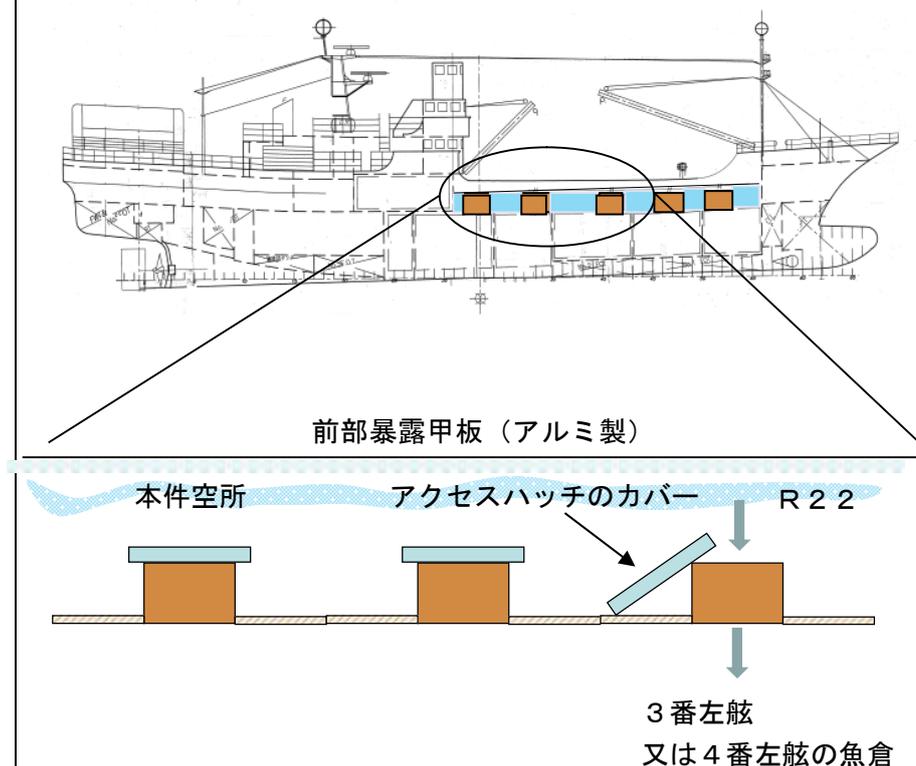
図 2 3 番左舷又は 4 番左舷の魚倉に R 2 2 が流入するイメージ（船長の口述より）

船長は、R 2 2 が、本件魚倉から漏れた後、本件空所に流れて、その後、開放されたアクセスハッチのカバーを通り、3 番左舷及び 4 番左舷の魚倉に流入したのではないかと本事故後に思った。（図 2 参照）
