船舶事故調査報告書

令和6年11月20日
 運輸安全委員会（海事専門部会）議決
 委員 伊藤 裕 康（部会長）
 委員 上野 道 雄
 委員 岡本 満喜子

事故種類	浸水
発生日時	不明（令和6年6月3日 05時05分ごろ～08時29分ごろまでの間）
発生場所	不明（静岡県焼津市焼津港東方沖）
事故の概要	ミニボート（船名なし）は、海岸から出発後、浸水した。 ミニボート（船名なし）は、操縦者が落水して溺死し、船外機に濡損等を生じた。
事故調査の経過	令和6年6月18日、本事故の調査を担当する主管調査官（横浜事務所）ほか1人の地方事故調査官を指名した。 原因関係者からの意見聴取は、本人が本事故で死亡したため、行わなかった。
事実情報 船種船名、総トン数 船舶番号、船舶所有者等 L×B×D、船質 機関、出力、進水等	ミニボート（船名なし）、総トン数なし なし、個人所有 約2.45m×約1.13m×約0.40m、ポリエチレン ガソリン機関（船外機）、1.47kW、不詳 （写真1 参照） <div style="text-align: center;">   </div> 写真1 本船（現場調査時に撮影）
乗組員等に関する情報	操縦者 75歳 二級小型船舶操縦士 免許登録日 平成20年1月28日 免許証交付日 平成24年6月19日 （平成30年1月27日に失効）
死傷者等	死亡 1人（操縦者）
損傷	船外機に濡損等
気象・海象	気象：天気 曇り又は晴れ、視界 良好 本船の発見場所の北北東方約13.1Kmにある静岡地方気象台における観測値は、次のとおりであった。

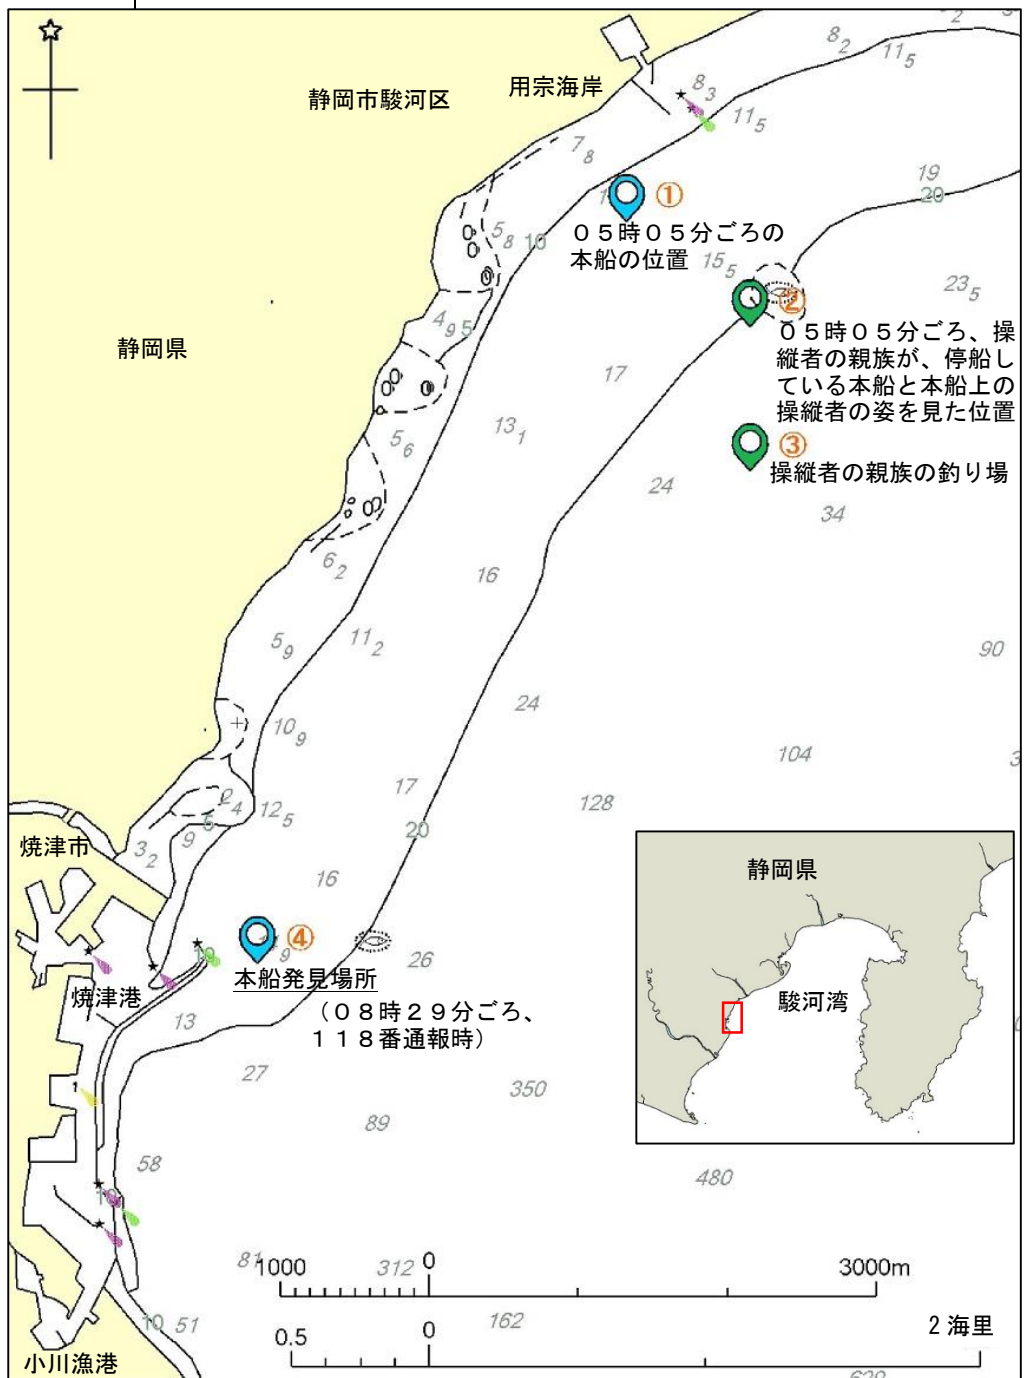
図1 事故発生場所概略図

操縦者の親族は、05時05分ごろ、停船している本船と本船上の操縦者の姿を、自身のミニボートから北西方約1,000mに見て、一緒に向かっていた予定の釣り場とは違う位置で釣りを始めようとしているのか、それとも、何かトラブルがあったのかと思ったものの、操縦者から携帯電話の着信がなかったので、そのうち本船が合流するであろうと考え、釣り場へ向かった。（図1参照）

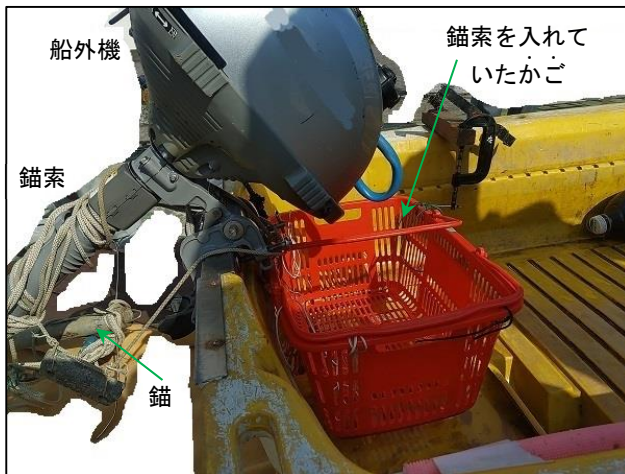
写真4 船尾部の状況
(操縦者の親族が撮影 同人提供)

- ・船外機のプロペラシャフトやドライブシャフトには、錨索が絡まっていた。(写真4、写真6参照)

- ・ 錨は船外機に絡まり海中に漂った状態であった。
- ・ 船体に損傷はなかった。
- ・ 操縦者の親族は、以前、操縦者とミニボートで釣りに出掛け
た際、操縦者が本船の船外機に絡まった海藻の除去作業を行っ
たことがあり、本事故発生後の本船の状況から、船外機に海藻
か何かが絡まり、操縦者が船尾部で除去作業をしていて、船尾
側に傾いたのではないかと本事故後に思った。

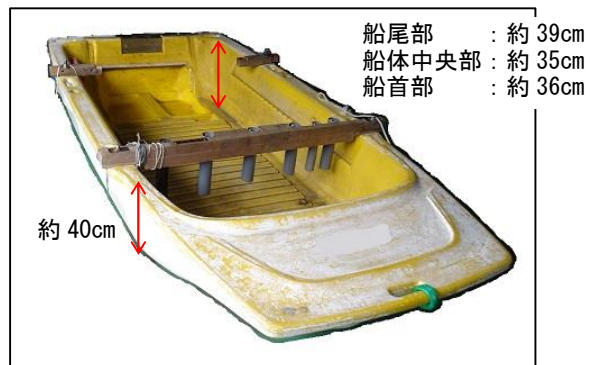
写真7 本船(右舷船首から全景)(現場調査時に撮影)

③ 現場調査の際、本船の状況は次のとおりであった。(写真7参
照)

- ・ 船尾部の甲板からブルワーク上端までの高さ 約39cm
- ・ 船体中央部の甲板からブルワーク上端までの高さ 約35cm
- ・ 船首部の甲板からブルワーク上端までの高さ 約36cm
- ・ 船底からブルワーク上端までの高さ 船尾部、船体中央部、
船首部それぞれ約40cm

※喫水は、船首、船尾共に約20cm(再掲)
