# 船舶事故調査報告書

令和6年11月27日

運輸安全委員会（海事専門部会）議決

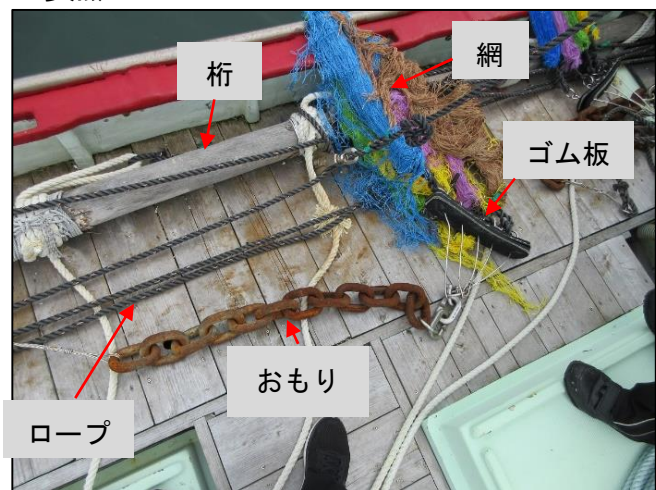
写真2 本船の仕掛け

本船の行うさんご漁は、木製の桁（長さ約6.5m）にロープで繋がれたおもりの付いた網を投入し、船体を漂流させ、網に海底のさんごを引っ掛けて採取するものであった。

本船は、機関を中立運転とし、右舷船首部から9つの網を桁ごと投入し、桁が海底に達したところで船首部のたつにロープを結んで約1時間漂流した後、サイドローラーにより桁を甲板に揚げ、機関室船首方のマスト頂部を通した別のロープで繋がれた吊り滑車（以下「本件滑車」という。）に桁と網を繋ぐ舷外のロープを通して同ローラーで網を1つずつ甲板に引き揚げ、網に絡んださんごを採取した後、漁場を移動して網を投入する作業を繰り返すものであった。

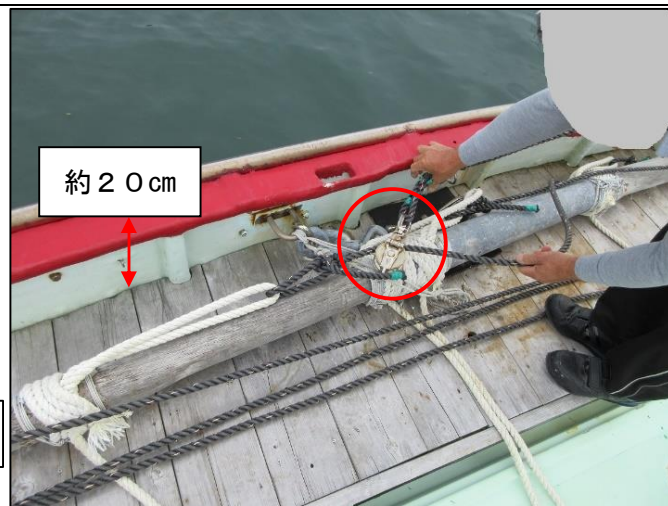
写真4 本件滑車の取付け状況（再現）

本船は、無人の状態で発見された際、機関が中立運転で、甲板上に桁と船尾側の網が1つ引き揚げられ、サイドローラーは停まっていて、船尾側から2つ目の網と桁を繋ぐ舷外のロープが本件滑車に通された状態であった。

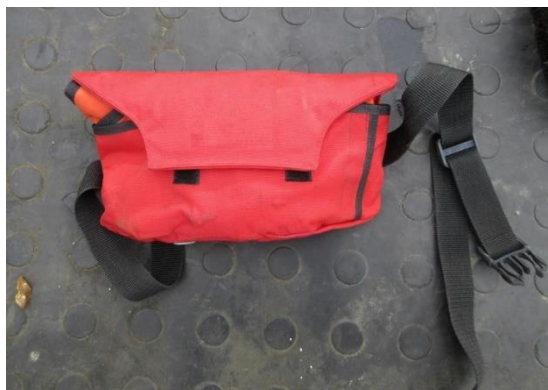
写真5 救命胴衣（船長が着用していた物と同じ型式）

船長は、発見された際、長袖のトレーナー、下着の上にジャージズボン、靴下を着用した状態であったが、ふだん履いていた長靴は発見されなかった。また、救命胴衣を着用しておらず、船内及び本船の発見場所付近でも救命胴衣は発見されなかった。

船長と僚船船長Aは、共にさんご漁を行っていて、清水漁港（越地区）の漁船の船主がさんご漁の作業中に落水したと聞いたことがあり、令和5年10月ごろに自動膨張式のポーチ入れ首掛け式救命胴衣を共に購入し、ふだんから同救命胴衣を着用して作業していた。（写真5参照）
