# 船舶事故調査報告書

事故種類	浸水
発生日時	令和6年7月7日 19時20分ごろ（浸水を発見した時間）
発生場所	広島県東広島市安芸津港 <sup>あまづ</sup> 棧橋（浸水を発見した場所） 安芸津港防波堤灯台から真方位342° 195m付近 （概位 北緯34° 18.9′ 東経132° 49.1′）
事故の概要	旅客船兼自動車渡船第十二やえしまは、着棧中、空所に浸水した。 第十二やえしまは、第2空所に濡損を生じた。
事故調査の経過	令和6年7月11日、本事故の調査を担当する主管調査官（広島事務所）を指名した。なお、後日、1人の地方事故調査官を指名した。 原因関係者から意見聴取を行った。
<b>事実情報</b> 船種船名、総トン数 船舶番号、船舶所有者等 L×B×D、船質 機関、出力、進水等	旅客船兼自動車渡船 第十二やえしま、336トン 135281、安芸津フェリー株式会社（A社） 49.90m×11.00m×3.58m、鋼 ディーゼル機関、1,176kW、平成9年11月  
乗組員等に関する情報	船長 51歳 三級海技士（航海） 免許年月日 平成9年9月9日 免状交付年月日 令和4年6月30日 免状有効期間満了日 令和9年9月8日 機関長 28歳 三級海技士（機関）（履歴限定） 免許年月日 平成28年12月2日 免状交付年月日 令和3年11月18日

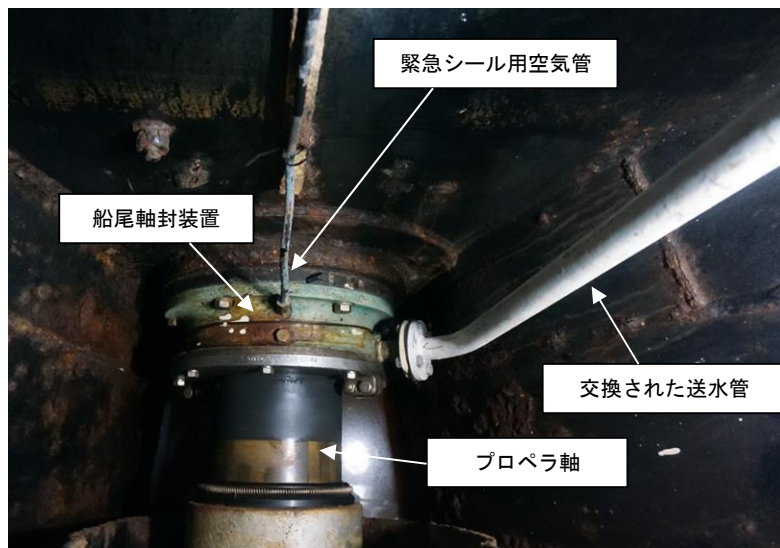
写真3 船尾軸封装置等

船長及び機関長は、第2空所の海水が減って、水面が船尾軸封装置の付近まで下がったとき、緊急シールを作動させていた空気の泡が本件送水管の同装置取付け部付近から出ているのを認め、その後破口を確認した。

本件送水管は、第2空所の海水が移送されたのち、14時10分ごろ本船に保管していた予備の送水管に交換された。(写真3参照)

本船は、船尾軸封装置が有効に機能し、浸水がないことが確認されたのち、中間軸の軸受油が交換され、16時45分の安芸津港発大西港行き便から営業運航を再開した。

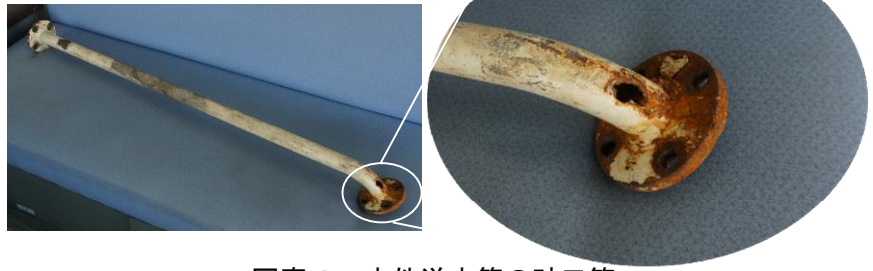
写真4 本件送水管の破口等

本件送水管は、材質SGP(配管用炭素鋼管)、外径34mmで、船尾軸封装置取付け部付近で約20°の曲げ加工が施されおり、曲げ加工部と同装置取付け部との間に約25mm×約12mmの破口が生じていた。(写真4参照)

本件送水管は、腐食が進んでおり、長期間使用されていた可能性があるが、本船及びA社に交換時期等の記録がなく、また、船長、機関長及び運航管理者も使用期間を把握していなかった。

乗組員は、本件送水管の毎日の点検を上方から目視で行っており、本件送水管の曲げ加工部の底部付近（本船に取付けた状態）の状況を確認していなかった。

<p>行った日を記載していた。</p> <p>船尾管については、フロースイッチの作動テストを適宜行うこととしており、点検日として令和2年11月に交換したことが記載されていた。</p>
<p><b>分析</b></p> <p>乗組員等の関与 船体・機関等の関与 気象・海象等の関与 判明した事項の解析</p>	<p>あり</p> <p>あり</p> <p>なし</p> <p>本船は、本件送水管の使用期間が不明な中、ふだんの乗組員による本件送水管の船尾軸封装置への取付け部付近の点検・整備が不十分であったことから、本件送水管の腐食に伴い破口が生じ、同破口からの浸水に気付かず送水が続けられ、第2空所に大量の海水が浸入したものと考えられる。</p> <p>機関長が、本事故発生の前日の19時20分ごろ第2空所を点検した際には、漏水等の異状を認めていなかったことから、その後に本件送水管に破口が生じたものと考えられる。</p> <p>乗組員は、ふだん本件送水管を上方から目視で点検していたことから、本件送水管に生じた破口付近の状態を点検できていなかったものと考えられる。</p> <p>本件送水管は、腐食して破口を生じたものと考えられるが、交換時期等の記録がなく、使用期間を明らかにすることができなかった。</p> <p>第2空所には、ビルジ高位警報装置が設置されていなかったことから、乗組員が浸水に気付くのが遅れたものと考えられる。</p>
<p><b>原因</b></p>	<p>本事故は、本船が、本件送水管の使用期間が不明な中、ふだんの乗組員による本件送水管の船尾軸封装置への取付け部付近の点検・整備が不十分であったため、本件送水管の腐食に伴い破口が生じ、同破口からの浸水に気付かず送水が続けられ、第2空所に大量の海水が浸入したものと考えられる。</p>
<p><b>再発防止策</b></p>	<p>A社では、本事故後、次の点検等を行うこととした。</p> <ul style="list-style-type: none"> <li>・ 第2空所を含めて、空所の状態を5回/日点検し、結果を記録簿に記載する。</li> <li>・ 船尾管海水潤滑用送水管を交換した年月を記載し、3年毎に交換する。</li> </ul> <p>今後の同種事故等の再発防止に役立つ事項として、次のことが考えられる。</p> <ul style="list-style-type: none"> <li>・ 乗組員は、海水潤滑方式の船尾管の軸封装置が設置された区画を定期的に点検し、その際に船尾管海水潤滑用送水管の状態も確認すること。</li> <li>・ 船舶所有者は、船尾管海水潤滑用送水管の交換時期を定めて、定期的に交換すること。</li> </ul>

| | <ul style="list-style-type: none"><li>・ 船舶所有者は、海水潤滑方式の船尾管の軸封装置が設置された区画にビルジ高位警報装置を設置することが望ましい。</li></ul> |
