船舶事故調査報告書

令和6年11月20日
 運輸安全委員会（海事専門部会）議決
 委員 伊藤 裕 康（部会長）
 委員 上野 道 雄
 委員 岡本 満喜子

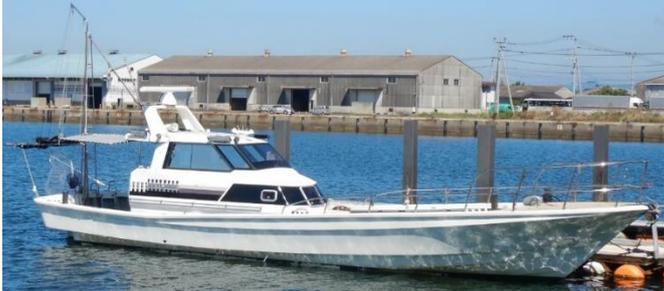
<p>写真1 A船</p> <p>B船は、船長B及び乗組員1人（以下「乗組員B」という。）が乗り組み、機船底引き網漁の目的で、湯島南南東方沖の漁場に向け、05時50分ごろ大浦漁港を出発した。</p> <p>船長Bは、乗組員Bと共に船首甲板に立ち、遠隔操縦スタンドの舵輪及びリモコンレバーを操作し、約8knの速力で北進していたところ、左舷正横やや前方に東進しているA船を認めた。</p> <p>船長Bは、A船が船速の速い遊漁船であると思い、B船が減速すれば、A船がB船の船首方を通過すると考え、機関の回転数を落としたのち中立運転とした。（図1参照）</p>

死傷者等	<p>A 軽傷 1人（釣り客）</p> <p>B 軽傷 2人（船長B及び乗組員B）</p>
損傷	<p>A 船首部外板に擦過傷、船首部手すりに曲損</p> <p>B 左舷船側部外板に亀裂、操舵室の窓に破損等</p>
気象・海象	<p>気象：天気 曇り、風 ほとんどなし、視界 良好</p> <p>海象：海上 平穏、潮汐 上げ潮の末期</p>
事故の経過	<p>A船は、船長Aが1人で乗り組み、釣り客6人を乗せ、遊漁の目的で、令和5年9月12日16時00分ごろ熊本県八代市所在のマリーナを出発し、18時30分ごろ天草灘の釣り場に到着して釣りを行ったのち、帰航することとした。</p> <p>船長Aは、13日04時15分ごろ釣り場を出発し、操舵室の右舷側にある操縦席に腰を掛け、GPSプロッター及び1.5kmレンジでヘッドアップ表示としたレーダーを作動させ、自動操舵により約23ノット（kn）の速力（対地速力、以下同じ。）で北東進した。</p> <p>船長Aは、小亀岩浮標沖で高杣島北方沖に向けて右転し、大浦漁港北方沖を東進していたところ、太陽光により左舷船首方から船首方にかけてまぶしく、右舷方を見ながら航行を続けた。</p> <p>船長Aは、ふと船首方に視線を戻したところ、正船首方100m付近にB船を認め、機関を後進運転としたものの、06時05分ごろA船の船首部とB船の左舷船側部とが衝突した。（写真1参照）</p>

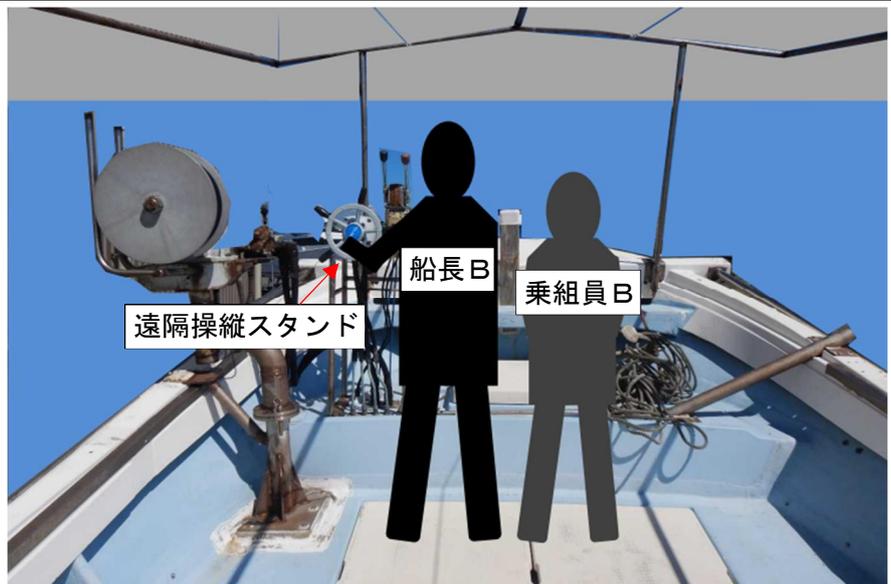
図1 B船の操船状況（イメージ）

船長Bは、A船の様子を見ていたところ、船首方を通過すると思っていたA船がB船の左舷船側に向かって見えたので、A船が右転したものと思い、危険を感じ、乗組員Bと共に手を振って大声を出したものの、B船とA船とが衝突した。

<ul style="list-style-type: none">・ 船長は、航行中、太陽光により見張りが困難となる場合はサングラス等を着用するなどして、常時適切な見張りを行うこと。・ 船長は、レーダー画面への遮光及び輝度調整を適切に行い、レーダーを活用した見張りを行うこと。・ 船長は、方位変化の有無によって、他船との衝突のおそれを適切に判断すること。
--	--

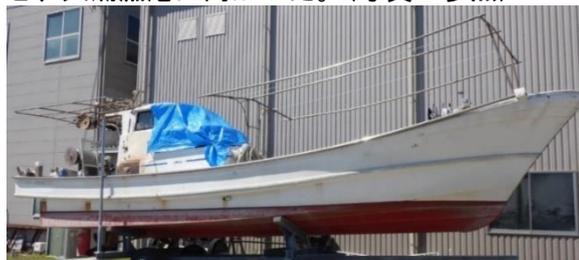
写真2 B船

B船は、左舷船側部からA船の船首部が離れたのち、乗組員BをA船に移乗させ、大浦漁港に向かった。（写真2参照）

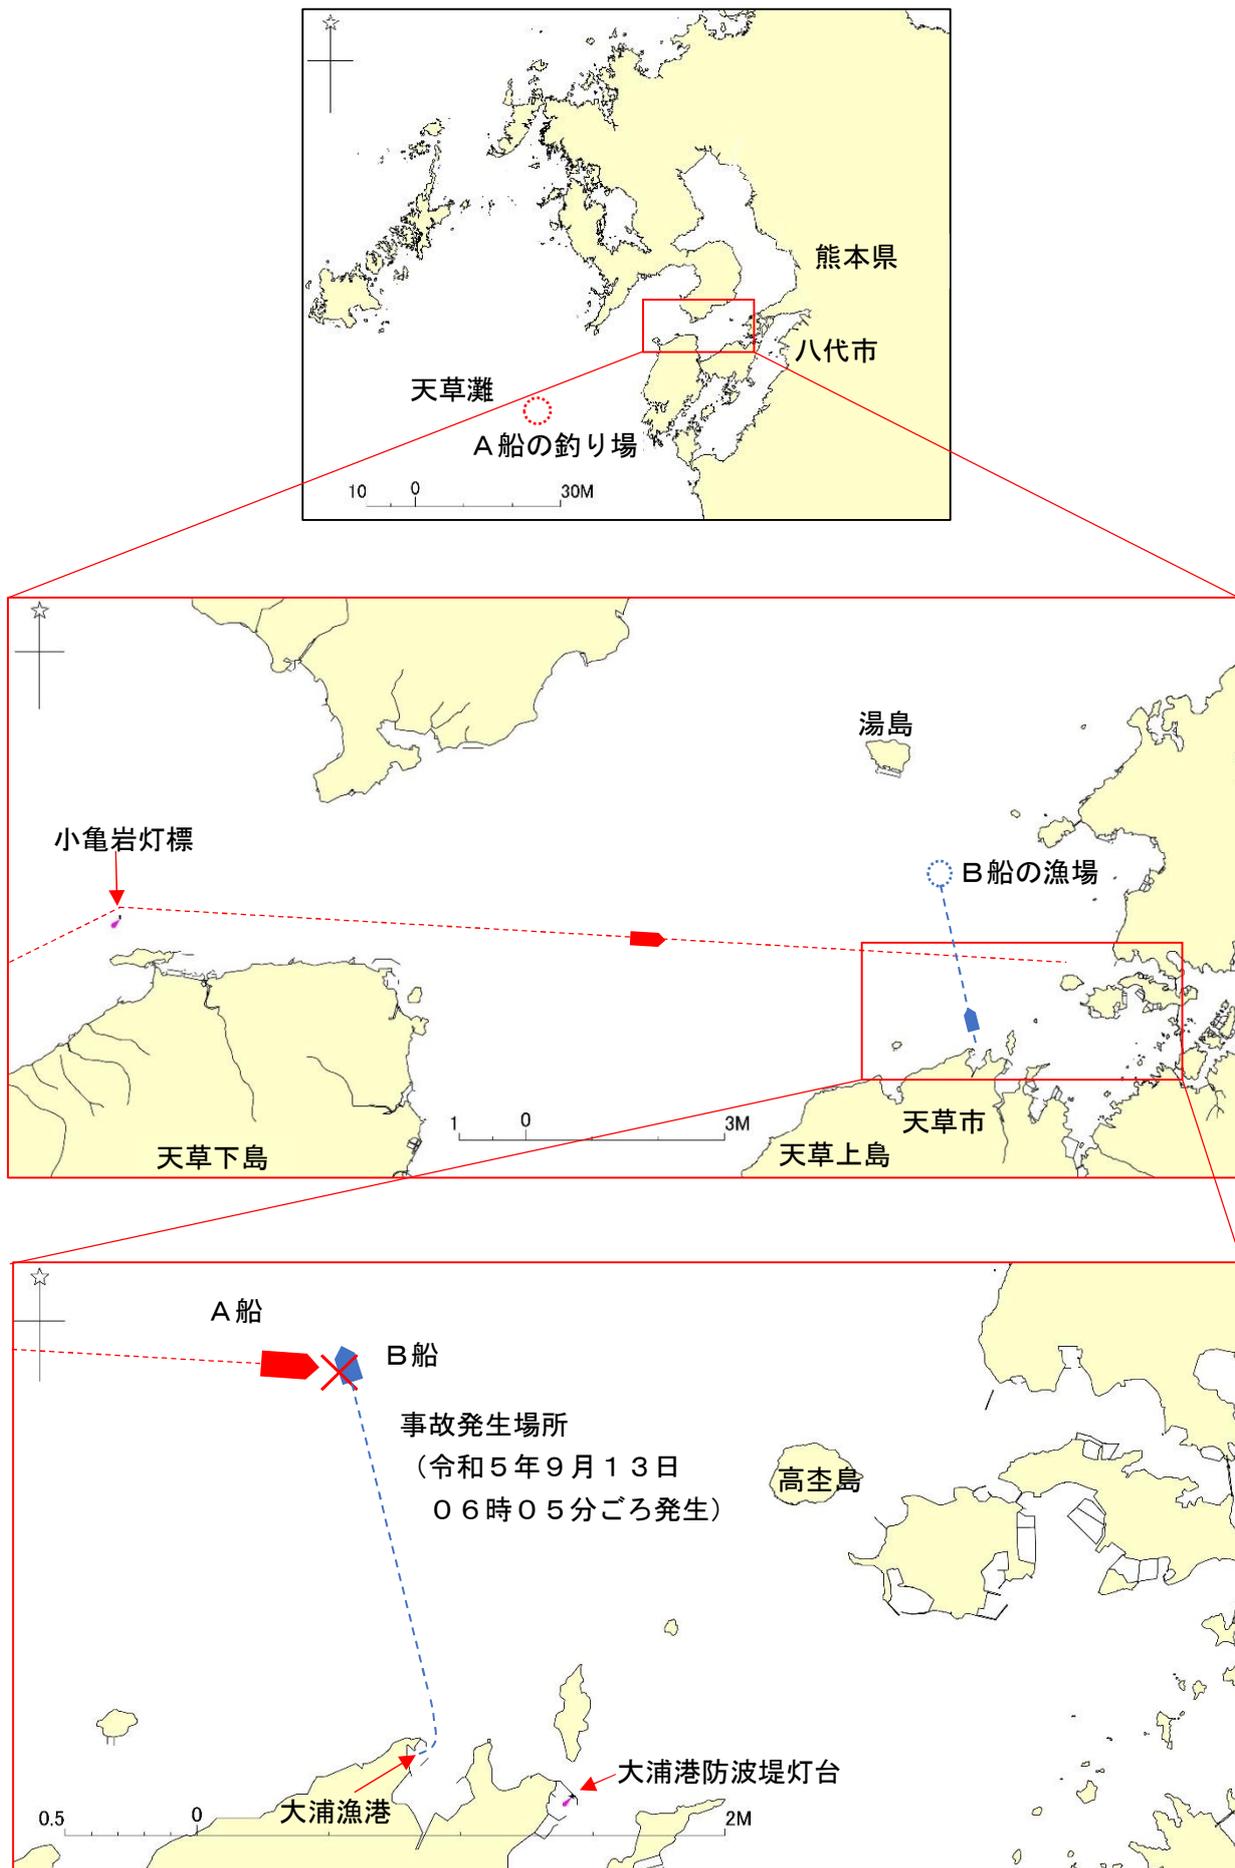
付図1 事故発生経過概略図

原因	<p>本事故は、大浦漁港北方沖において、A船が東進中、B船が北進中、船長Aが、左舷船首方から船首方にかけての太陽光がまぶしい中、目視及びレーダーを使って船首方の見張りを行っていなかったため、B船に対する避航動作が遅れ、また、船長Bが、東進するA船を認めたものの、A船との衝突のおそれを適切に判断していなかったため、両船が衝突したものと考えられる。</p>
再発防止策	<p>今後の同種事故等の再発防止及び被害の軽減に役立つ事項として、次のことが考えられる。</p>
