船舶事故調査報告書

令和6年1月10日
 運輸安全委員会（海事専門部会）議決
 委員 伊藤 裕 康（部会長）
 委員 上野 道 雄
 委員 岡本 満喜子

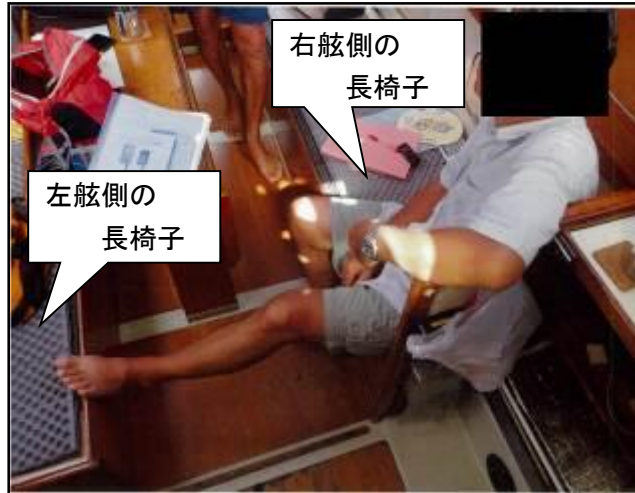
同乗者は、キャビン内で休憩をとることとし、船長から、後方からの波が大きくなり船体が揺れてきたので、身体が投げ出されないよう注意を受けたものの、前方に投げ出されることはないと思い、同キャビン内の右舷側の長椅子に腰を掛け、左舷側の長椅子に足を伸ばして横揺れに対する姿勢を取った。(写真3参照)

写真3 同乗者のキャビン内での状況（船尾方から撮影）

本船は、風速約20～30m/sの南の風が吹き、波高約5mの状況下、八丈島西南西方沖を帆走中、同乗者が、キャビン内で前方へ投げ出されることはないと思い、足を左舷側の長椅子に伸ばして横揺れに対する姿勢を取っていたことから、右舷船尾方から大波を受けて船尾部が持ち上げられた際、前方へ投げ出されキャビン内の構造物に頭部が当たり負傷したものと考えられる。

<p>原因</p>	<p>本事故は、夜間、本船が、風速約20～30m/sの南の風が吹き、波高約5mの状況下、八丈島西南西方沖を帆走中、同乗者が、キャビン内で前方へ投げ出されることはないと思ひ、足を左舷側の長椅子に伸ばして横揺れに対する姿勢を取っていたため、右舷船尾方から大波を受けて船尾部が持ち上げられた際、前方へ投げ出されキャビン内の構造物に頭部が当たったことにより発生したものと考えられる。</p>
<p>再発防止策</p>	<p>今後の同種事故等の再発防止に役立つ事項として、次のことが考えられる。</p> <ul style="list-style-type: none"> ・ヨットの当直者は、荒天時、波及びうねりの方向を適切に観察し、縦揺れなど船体への強い衝撃を受けにくい針路を取るよう努め、キャビン内の乗船者に対しては、船体動揺に係る情報を適時適切に提供すること。 ・ヨットの乗船者は、当直者の船体動揺に係る情報に基づき、身体を固定し頭部を保護すること。

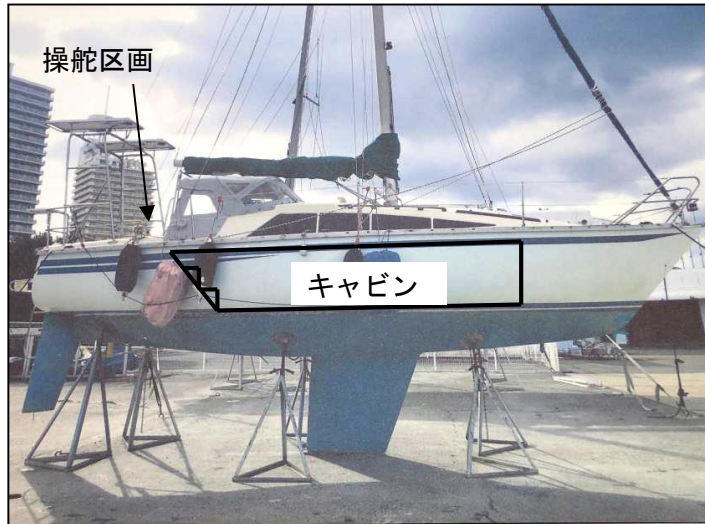
キャビンは、船体中央部付近に配置され、コンパニオンウェイを通じて後部甲板の操舵区画から出入りできるようになっている。(写真4参照)

写真4 本船の外観（側面から撮影）

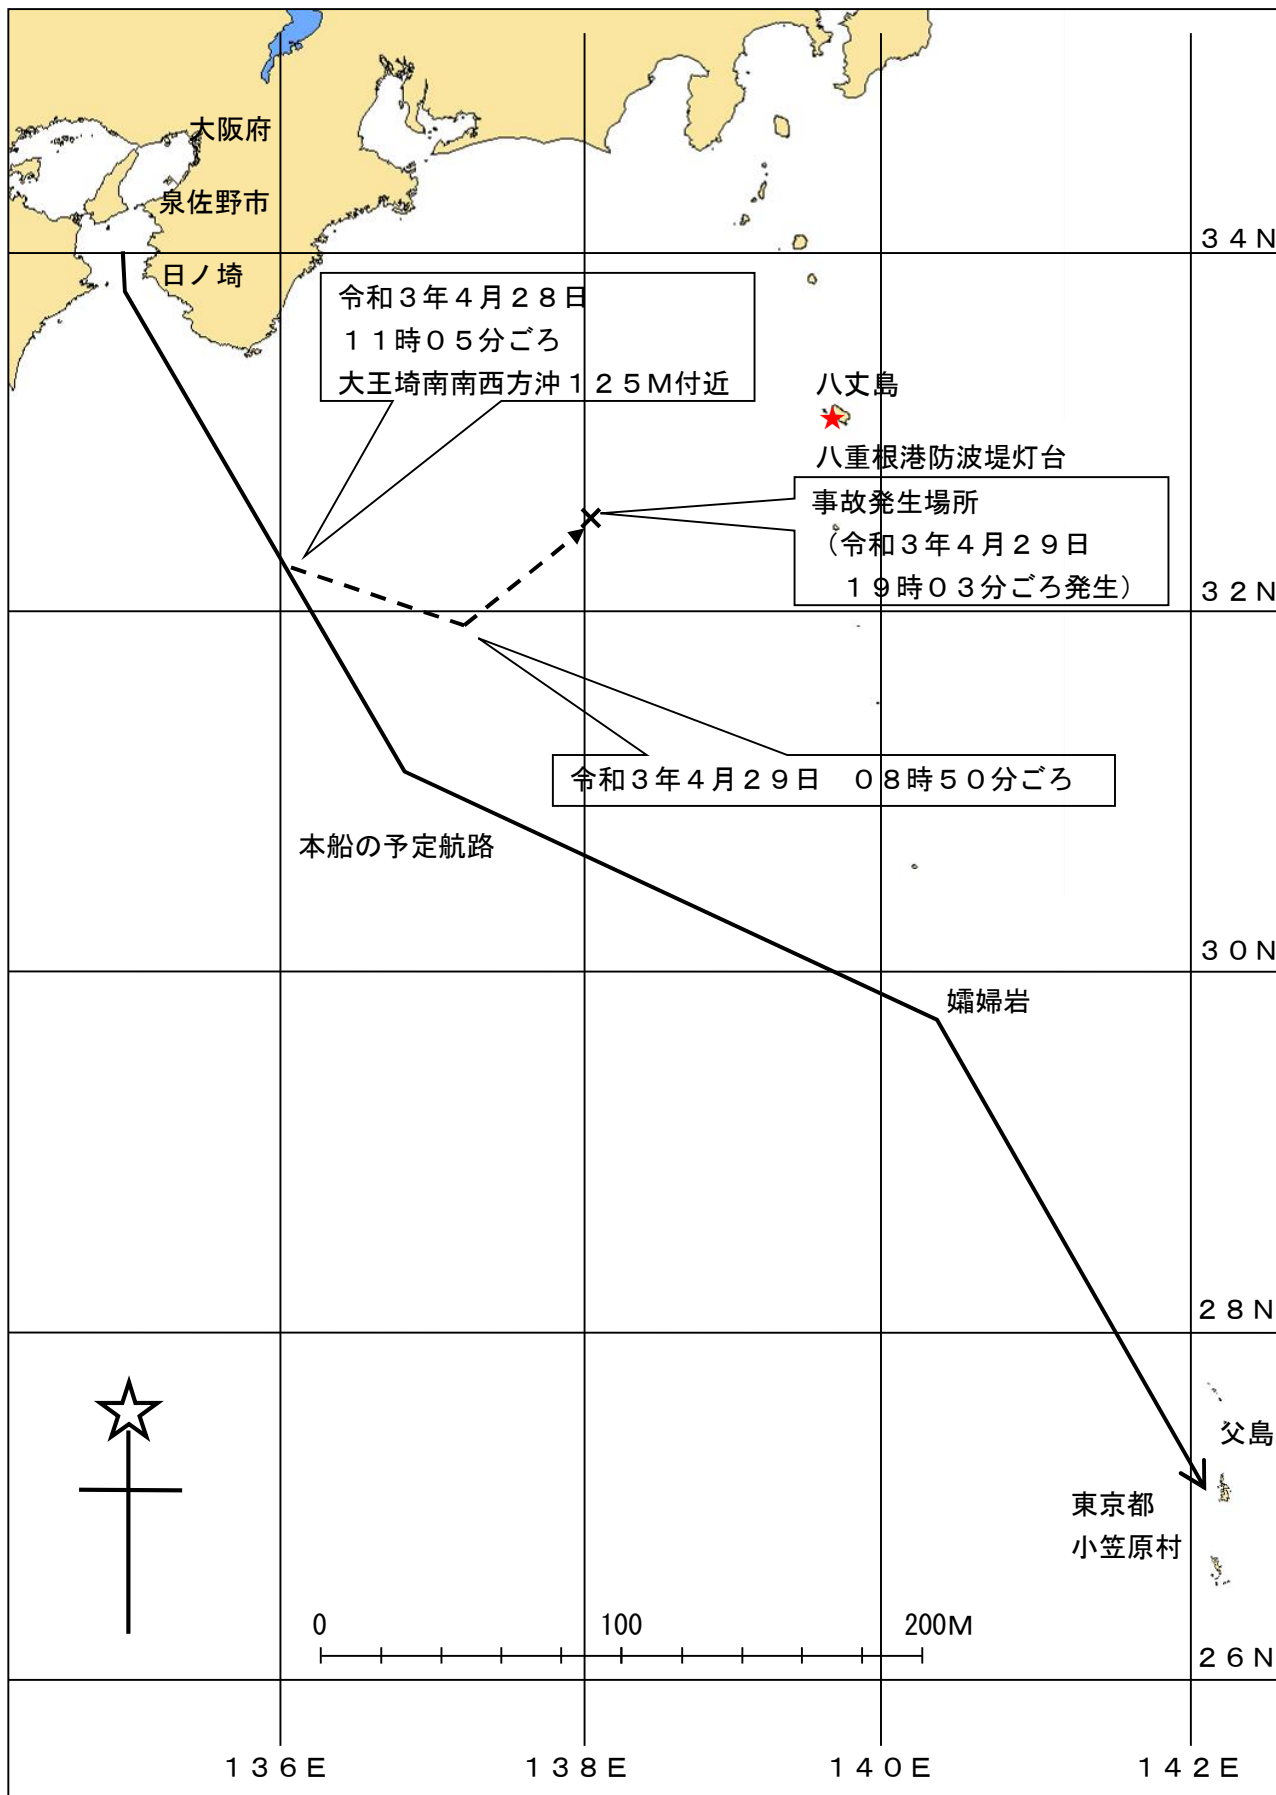
付図1 事故発生経過概略図

本船は、八丈島西南西方沖を帆走中、19時03分ごろ右舷船尾方から大波を受け、船尾部が持ち上げられたのち、左舷側に傾き、同乗者が船長から危ないと言う声を聞いた際、前方へ投げ出された。

本船は、左舷側に大きく傾いてマストが水中に没したのち、右舷側に戻り復原した。

同乗者は、キャビン内の構造物に頭部が当たり負傷した。
