船舶事故調査報告書

事故種類	乗組員死亡
発生日時	令和4年11月21日 08時40分ごろ（死亡時刻：10時42分）
発生場所	不明（三重県鳥羽市菅島白埼北方沖）
事故の概要	漁船第五隆丸は、のり養殖網 ^{たか} の修理作業を終えて帰航中、船長が落水して死亡し、無人の状態で見失われているところを発見された。
事故調査の経過	令和4年12月21日、本事故の調査を担当する主管調査官（横浜事務所）ほか1人の地方事故調査官を指名した。 原因関係者からの意見聴取は、本人が本事故で死亡したため、行わなかった。
事実情報 船種船名、総トン数 船舶番号、船舶所有者等 L×B×D、船質 機関、出力、進水等	漁船 第五隆丸、0.8トン ME3-57322（漁船登録番号）、個人所有 6.80m(Lr)×1.79m×0.62m、FRP ガソリン機関（船外機）、30kW（動力漁船登録票による）、昭和63年11月3日
乗組員等に関する情報	船長 53歳 一級小型船舶操縦士・特殊小型船舶操縦士・特定 免許登録日 平成30年5月17日 免許証交付日 令和4年11月16日 （令和10年5月16日まで有効）
死傷者等	死亡 1人（船長）
損傷	なし
気象・海象	気象：天気 晴れ、風向 北北東、風速 約4～5m/s、視界 良好 海象：うねり 波向北北東、波高約2m、海水温度 約20℃ 鳥羽市には、11月19日16時31分に強風注意報及び波浪注意報が発表され、21日04時35分に強風注意報が解除され、波浪注意報は本事故発生時も継続中であった。
事故の経過	本船は、船長が1人で乗り組み、令和4年11月21日06時00分ごろ、菅島長埼南南東方沖に設置されたのり養殖網（以下「本件網」という。）を点検する目的で、鳥羽市菅島町菅島漁港を出航した。 僚船の船長（以下「僚船船長A」という。）は、菅島漁港の橋梁か

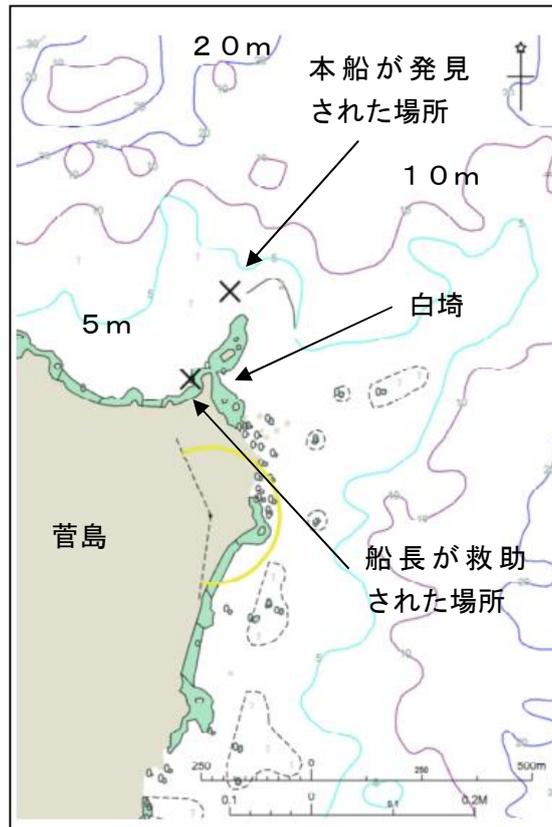
図1 白崎北方沖の情報

<p>ら海の様子を見ていたところ、本船が菅島漁港から北東方に向けて出航していくのを目撃し、前日に時化していたので、本件網の隣に設置した自身ののり養殖網が損傷しているのではないかと考え、同養殖網を点検する目的で、本船の後を追って本件網の設置場所に向かった。</p> <p>僚船船長Aは、本件網の設置場所に到着し、救命胴衣を着用している船長が本件網の修理作業を行っており、自身の網の修理作業を開始したところ、08時00分ごろ船長から本件網の修理作業を終えたので、帰航する旨を伝えられ、本船が北進を開始したことを確認した。</p> <p>別の僚船の船長（以下「僚船船長B」という。）は、08時40分ごろ、菅島北端の白埼の北方約170mで、本船が無人で船尾部が水没した状態で漂流しているのを発見し、所属する漁業協同組合（以下「漁協」という。）及び船長の家族に連絡した。</p> <p>僚船船長Aは、のり養殖網の修理作業を行っていたところ、無人の本船が発見されたことを僚船船長Bから携帯電話で伝えられ、菅島漁港に帰った。</p> <p>船長の家族は、連絡を受けて漁協の所属船数隻と出航し、船長の捜索に当たり、漁協の担当者は消防署及び海上保安庁に本事故の発生を通報した。</p> <p>僚船船長Bは、自船で菅島漁港に本船をえい航した。</p> <p>船長は、捜索の結果、09時33分ごろ、本船が発見された場所から南南西方付近で救助され、漁協が所有する船により鳥羽市鳥羽港に移送され、救急車で三重県伊勢市所在の病院に搬送されたものの、10時42分医師により死亡が確認され、死因は溺水と検案された。（付図1 事故発生場所概略図、写真1 本船、写真2 本船が発見された場所 参照）</p>
<p>その他の事項</p>	<p>僚船船長A及び地元の漁師は、白埼周辺では、東方沖からの波を受けると浅海域に波が入り込み、波が高くなって磯波が立ちやすくなるので、ふだん、のり養殖網に向かう際には菅島漁港を出航したのち、白埼北方沖を陸岸から離して、大回りして向かうようにしていた。</p> <p>白埼北方沖は、北方及び東方から陸岸に向かって水深が浅く、陰礁が点在している。（図1参照）</p>

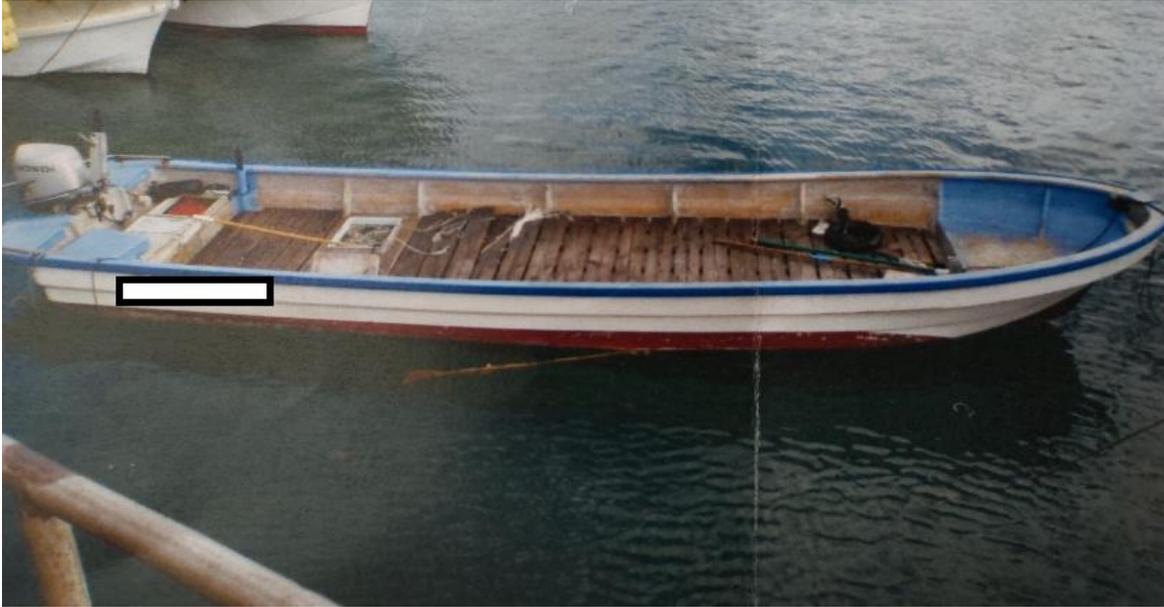
写真1 本船

本船は、船体に他船と衝突したような痕跡は見られなかった。
